**MODIFICACIÓN PUNTUAL Nº 6 DAS NORMAS
SUBSIDIARIAS DE VIMIANZO PARA A
REDELIMITACIÓN DOS NÚCLEOS RURAIS DE
O CAMPO, BAMIRO, O CEÁN, TINES, ROMARÍS,
TREOS, O REFOXO E QUINTÁNS**

CATÁLOGO

Promotor: Deputación da Coruña

Data: marzo de 2021

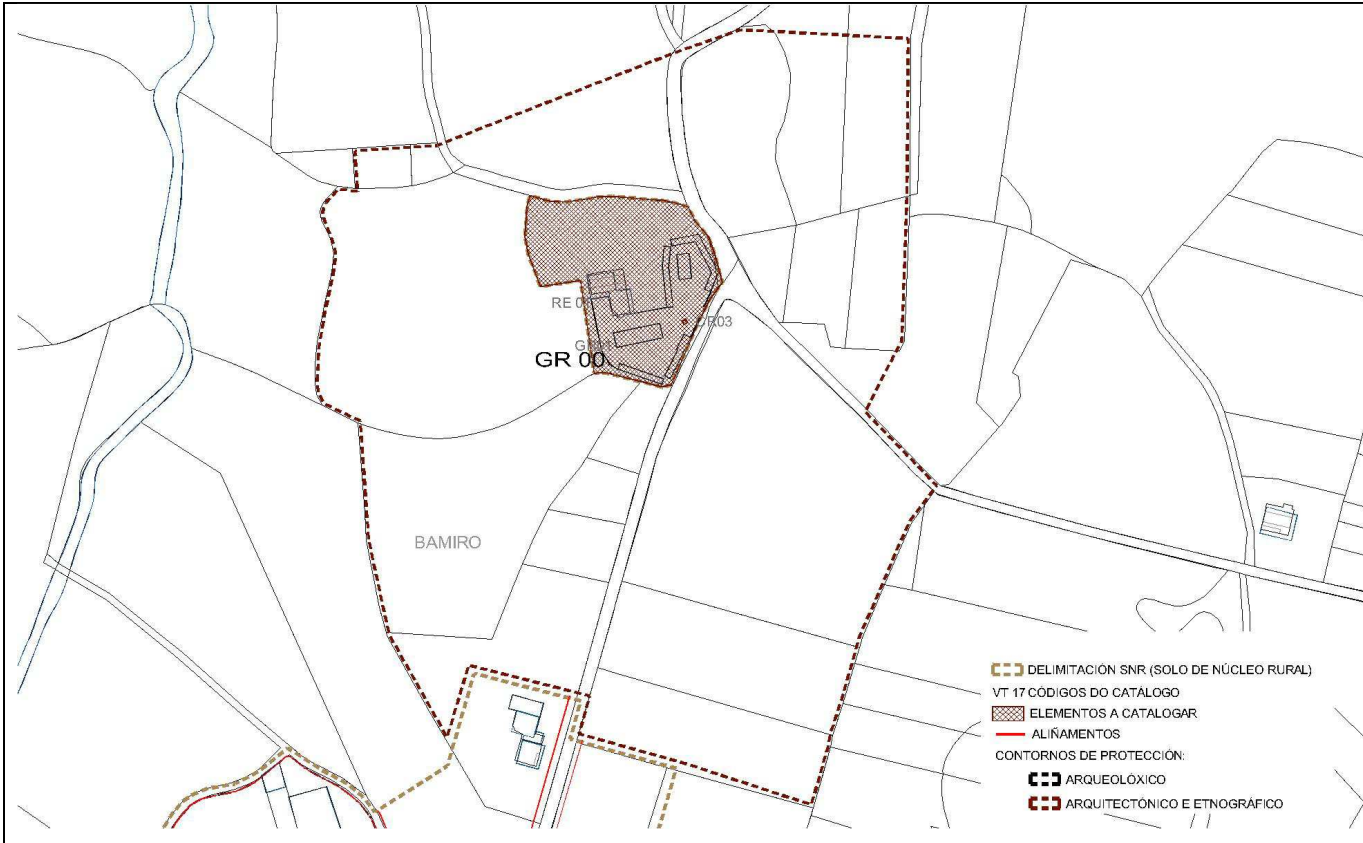
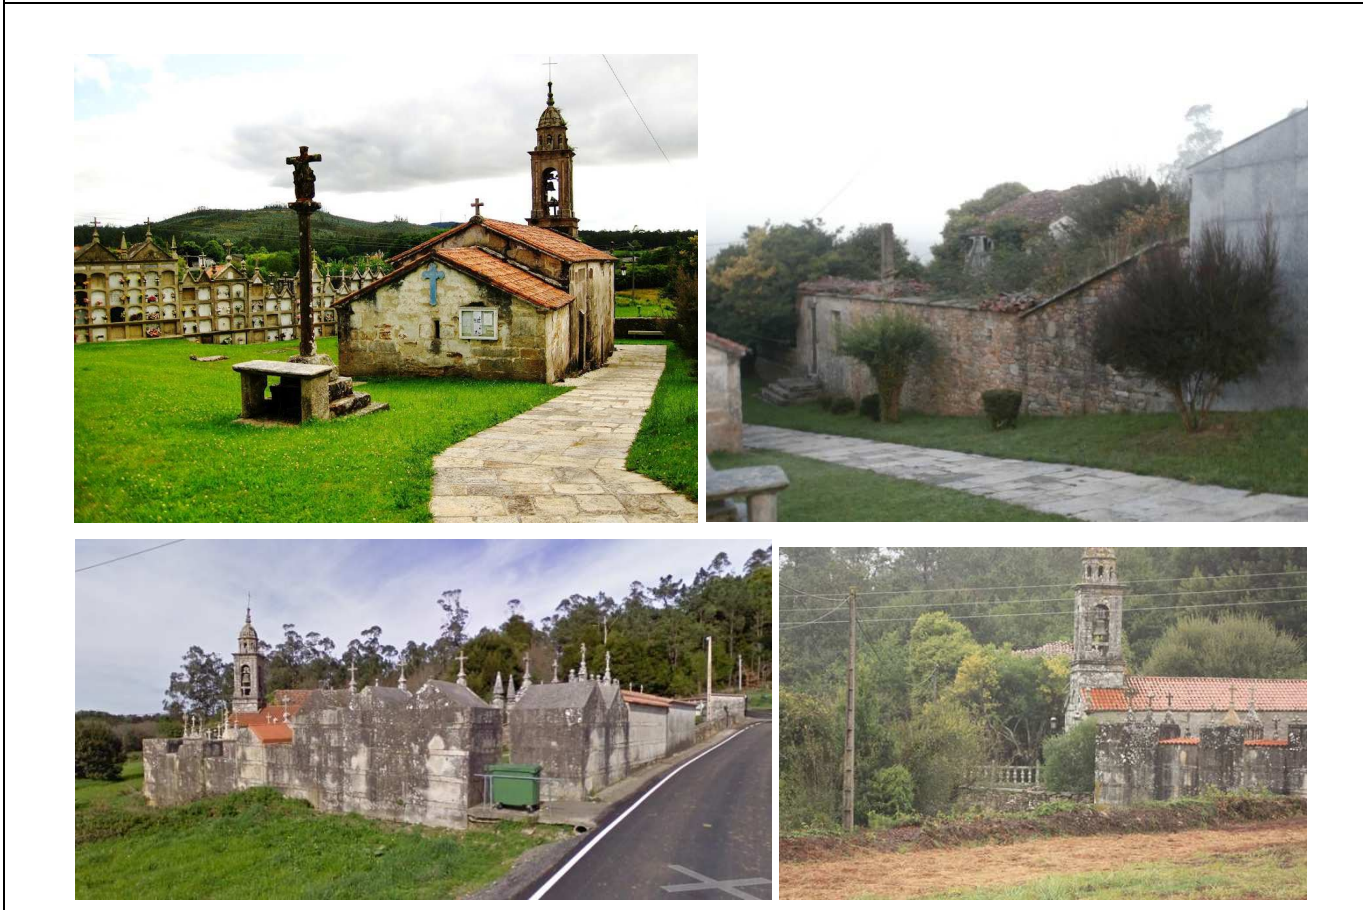
Ficha nº: B-GR 00 - BAMIRO

Denominación:	Conxunto parroquial formado pola Igrexa B-GR 01, o cemiterio antigo, un cruceiro B-CR 03 e a reitoral B-RE 01		
Clase / Categoría	Ben catalogado / Monumento		
Localización:	Lg de Bamiro	Plano nº: 02.01	X:502269 Y:4776479
Data de construción:			
Descrición tipolóxica :	Conxunto parroquial de Bamiro formado pola Igrexa, cruceiro con mesa exenta, cemiterio antigo na parte sur do adro e pechando o conxunto na parte norte a antiga reitoral. Neste mesmo linde norte atópase o novo cemiterio sen ningún tipo de interese. O conxunto parroquial atópase delimitado nos seus lindes por muro tradicional. As antigas tumbas sitúanse en forma de L. As súas paredes laterais son pezas de granito, ao igual que a cuberta a dúas augas que se remata con cruces, pináculos ou outros elementos ornamentais.		
Características singulares:	Cemiterio ben integrado no adro		
Estado de conservación:	Bo agás a reitoral. En uso

Permítese obras destinadas á consolidación das características propias, usando para elo materiais semellantes aos existentes, así como aquelas precisas para adaptar o edificio ás condicións requiridas polo usos. As anteditas obras, das segundo o nivel de protección, cumprarán o regulado no art. 42 da LG 5/2016 e seguirán os criterios de intervención do art. 44, 53, 89 da LG 5/2016 e dos demais que resulten de aplicación.

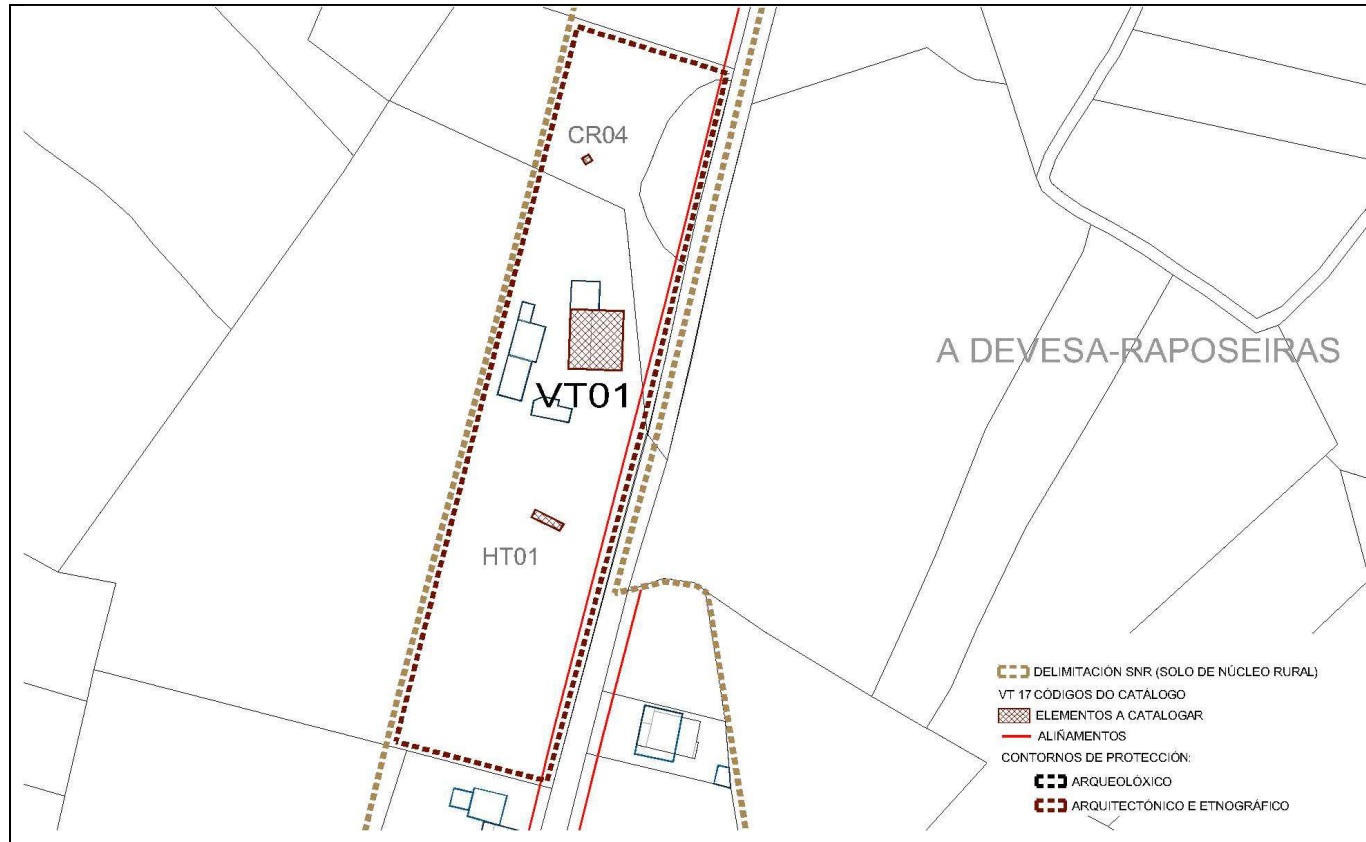
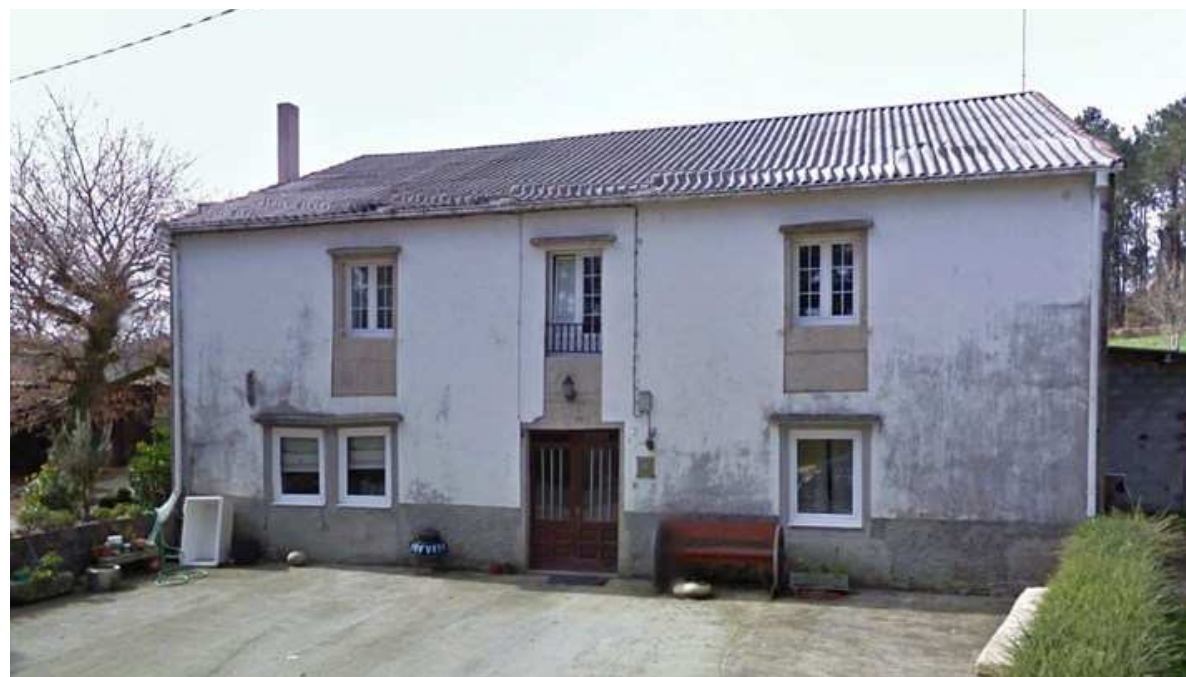
Ficha nº: B-VT 02 - BAMIRO

Denominación:	Casa con balcón tradicional		
Clase / Categoría	Ben catalogado / Monumento		
Localización:	Lg A Devesa-Raposeiras	Plano nº: 02.01	X:502673 Y:4776464
Data de construción:	1940. Reforma media 1975 (catastro).		
Descrición tipolóxica :	Arquitectura popular. Edificio de planta rectangular de dúas alturas e cuberta a dúas augas de tella. Muro de cachotería revocado e pintado en amarelo, agás na parte inferior, e cantaría en formación de ocos. Carpintería na flor exterior da parede		
Características singulares:	Balcón tradicional / Muro de carga de pedra		
Estado de conservación:	Bo. Habitada

As ampliacións en altura do conxunto limitaranse á altura da cornixa do edificio principal

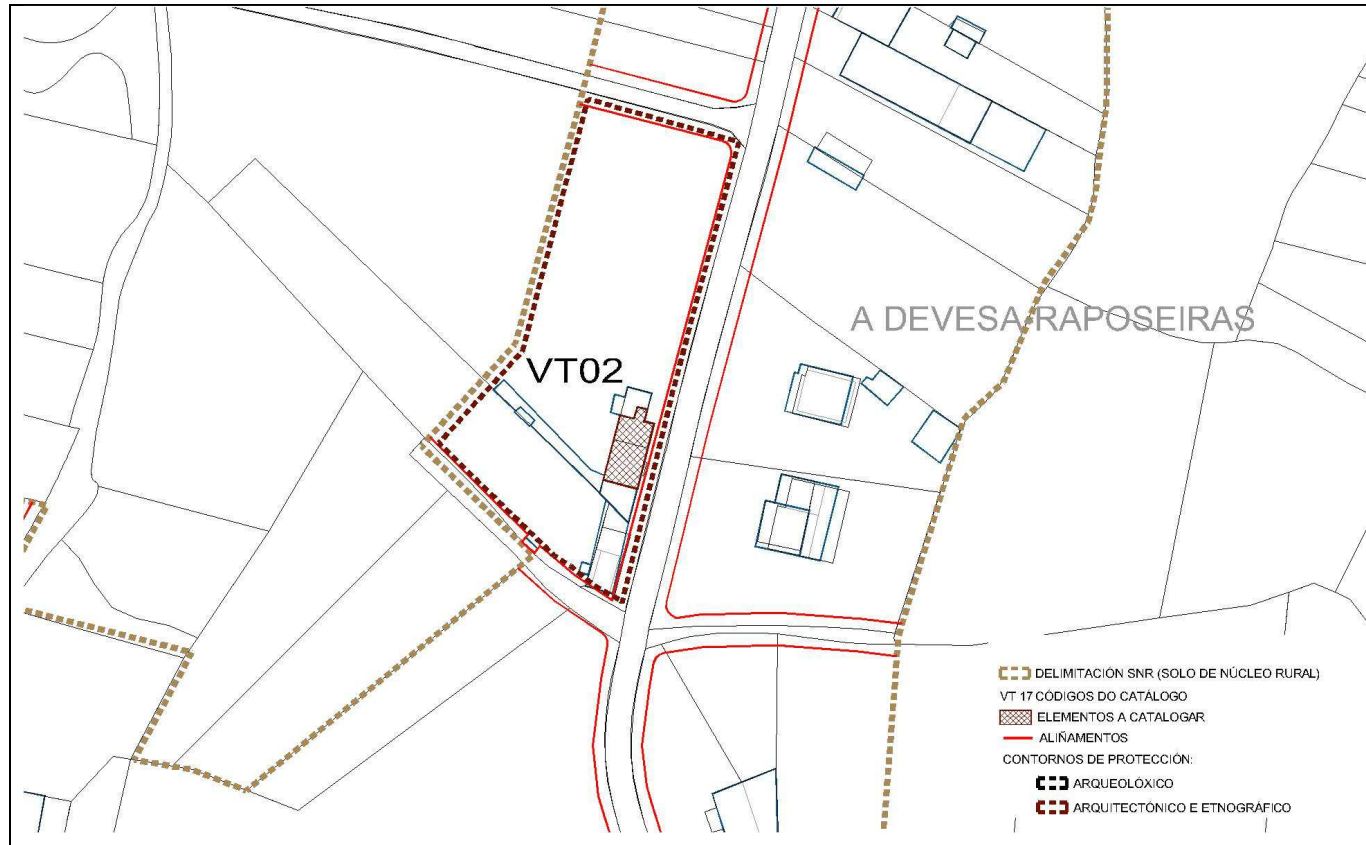
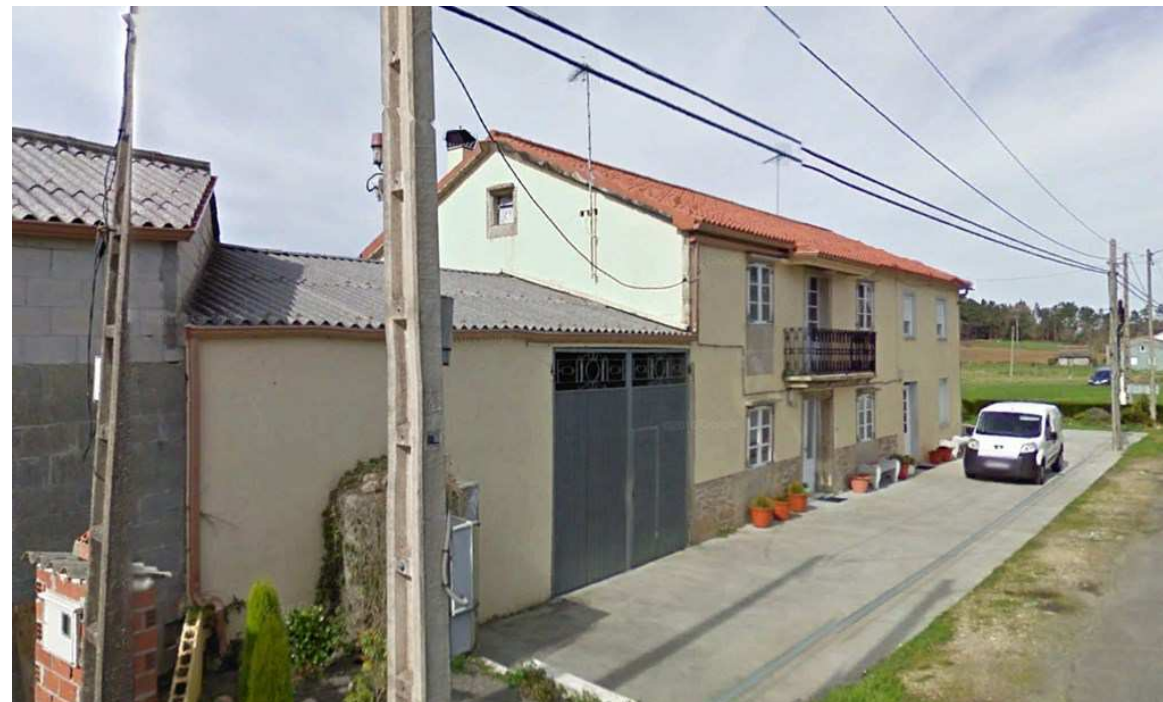
Ficha nº: B-VT 05 - BAMIRO

Denominación:	Casa con cheminea, forno, alpendre e hórreo tradicional B-HT 05		
Clase / Categoría	Ben catalogado / Monumento		
Localización:	Lg de O Ceán	Plano nº: 02.01	X:502639 Y:4776031
Data de construción:	1933 (catastro).		
Descrición tipolóxica :	Arquitectura popular.Edificio de planta rectangular e cuberta a dúas augas. Alpendre tradicional na fachada posterior. Muros de carga de cachotería con cantaría nos esquinais e formación de ocos. Conserva algúns dos elementos de carpintaría de madeira colocados na flor exterior da parede.		
Características singulares:	Cheminea de cantaría/ Forno/ Hórreo e alpendre tradicional.		
Estado de conservación:	Regular.Cuberta con pranchas de fibrocemento e elementos de carpintaría de aluminio.Cerramento de bloque en parte da fachada principal.Non habitada.

As obras permitidas segundo o nivel de protección cumprán o regulado no art. 42 da LG 5/2016, así como no art 41 da LG 1/2019, seguindo os criterios de intervención dos art. 44 ,89 e dos demais que resulten de aplicación da LG 5/2016. Poderán autorizarse obras de ampliación sempre que resulten permitidas pola normativa urbanística vixente.Conservarase a liña da cornixa da edificación principal.Recoméndase a recuperación da fachada principal, así como o cambio das pranchas de fibrocemento da cuberta por tella ou proceder ao seu revestimento.As ampliacións en altura do conxunto limitaranse á altura da cornixa do edificio principal.

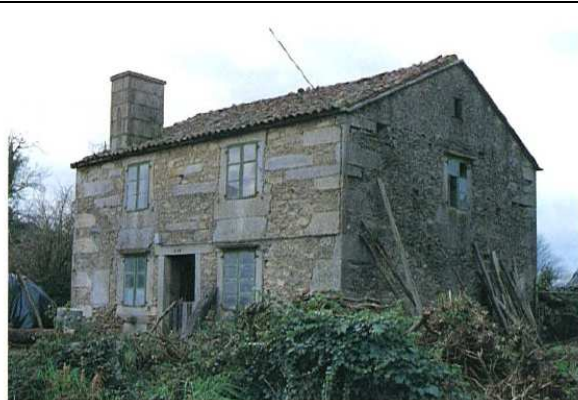
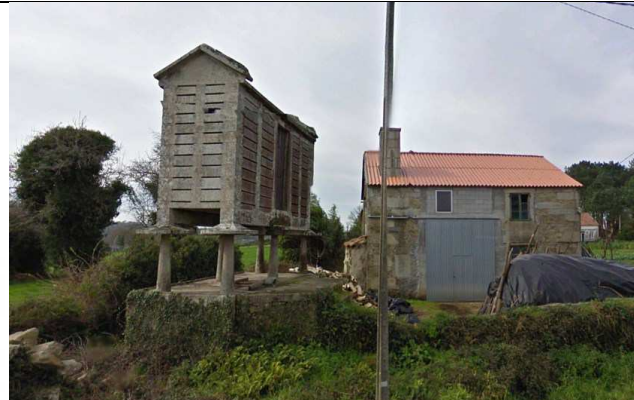
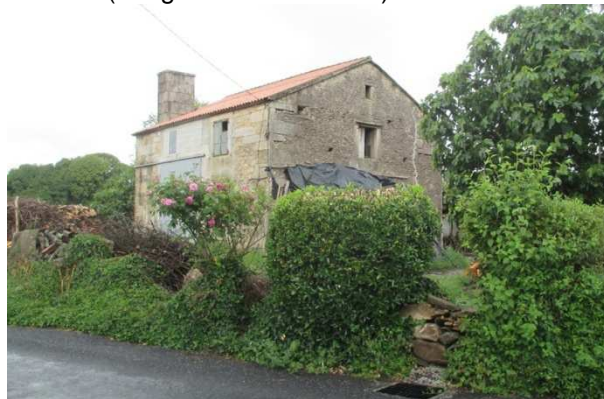
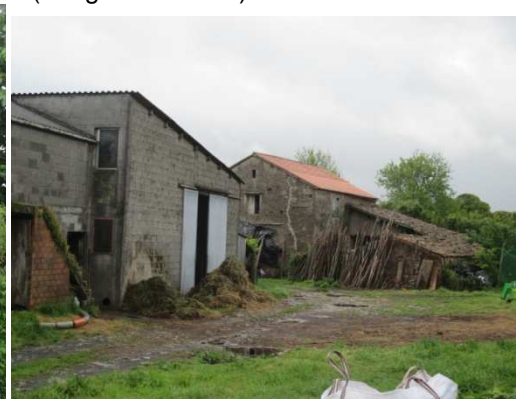
Ficha nº: B-VT 06 - BAMIRO

(fotografía dos anos 90)

(fotografía actual)

(fotografías actuais)

Denominación:	Casa tradicional en ruína. Eira de mallar con hórreo B-HT 04 na parcela		
Clase / Categoría	Ben catalogado / Monumento		
Localización:	Lg de O Ceán	Plano nº: 02.01	X:502628 Y:4775997
Data de construción:	Século XIX		
Descrición tipolóxica :	Arquitectura popular. Edificio de planta rectangular e actualmente sen cuberta. Muros de cachotaría vista con cantaría en esquinais.		
Características singulares:	Muro de carga de pedra		
Estado de conservación:	Malo. Non habitada

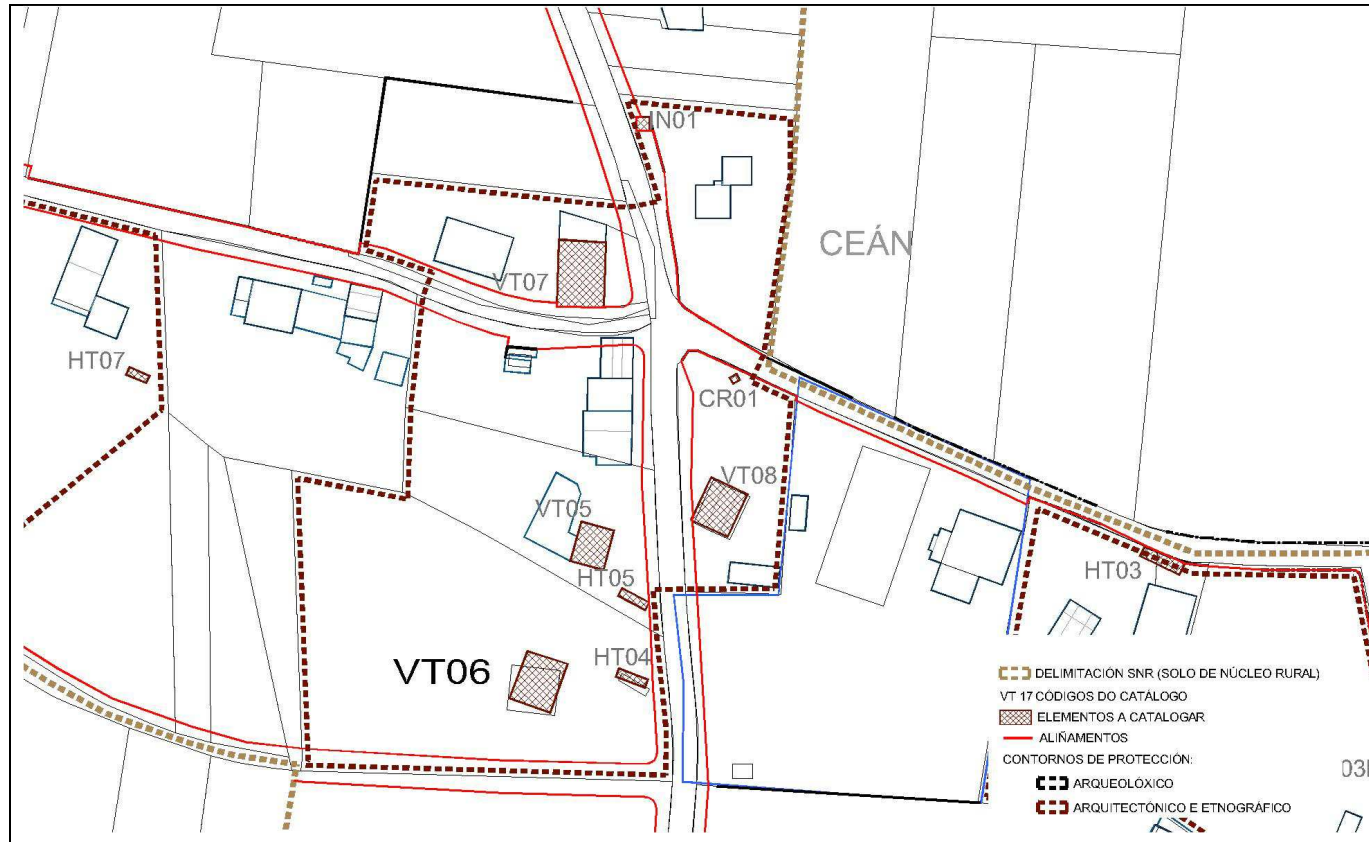
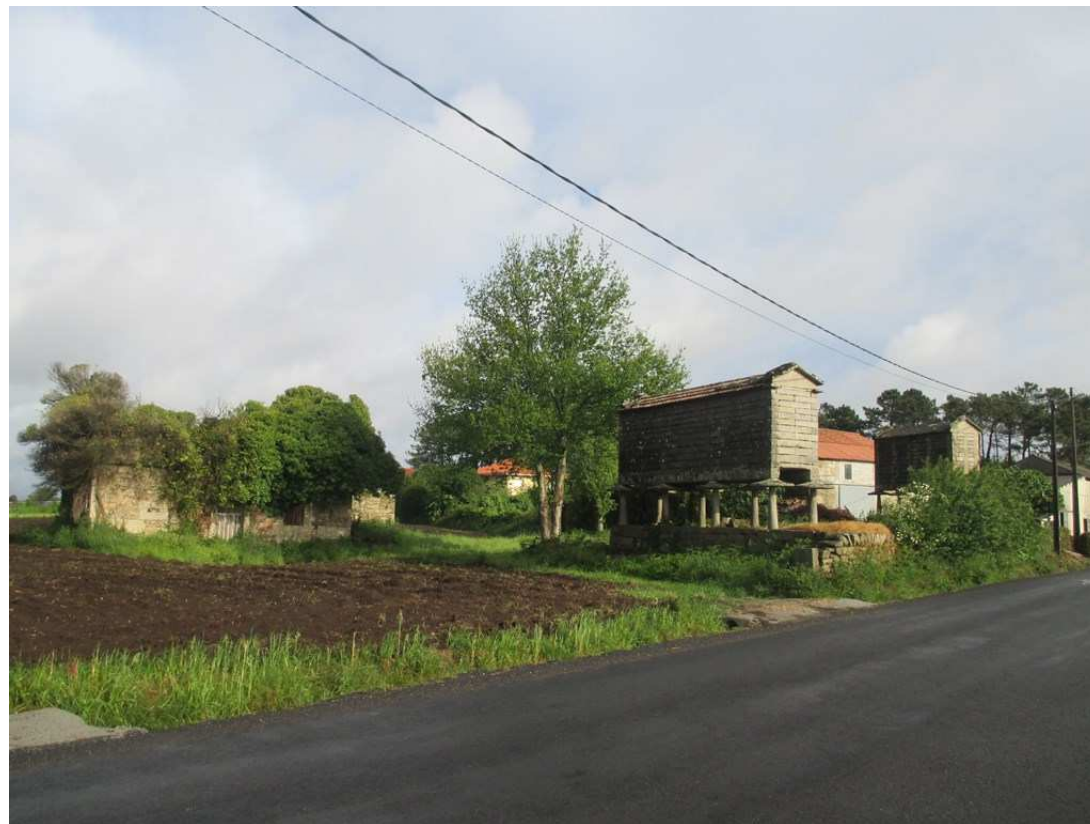
Ficha nº: B-VT 07 - BAMIRO

Denominación:	Casa en planta baixa con dúas vivendas		
Clase / Categoría	Ben catalogado / Monumento		
Localización:	Lg de O Ceán	Plano nº: 02.01	X:502637 Y:4776098
Data de construción:	1950. Reforma media 1992 (catastro).		
Descrición tipolóxica :	Arquitectura popular. Edificio de rectangular, unha altura e cuberta a catro augas con tella. Muros de boa cachotería con cantaría nos esquinais e en formación de ocos		
Características singulares:	Muro de carga de pedra		
Estado de conservación:	Bo. Habitada. Canles, baixante e persianas exteriores desconformes.

As obras permitidas segundo o nivel de protección cumprirán o regulado no art. 42 da LG 5/2016, así como no art 41 da LG 1/2019, seguindo os criterios de intervención dos art. 44 ,89 e dos demais que resulten de aplicación da LG 5/2016. Recoméndase a substitución de baixantes e canles por outros de sección circular e sen molduras ou acanaladuras, nun acabado sen brillos e nunha cor que non destaque sobre a fachada. Así mesmo recoméndase a substitución das persianas exteriores por outros elementos de escurecemento, de acordo co regulado na ordenanzas de aplicación. Poderán autorizarse obras de ampliación sempre que resulten permitidas pola normativa urbanística vixente.

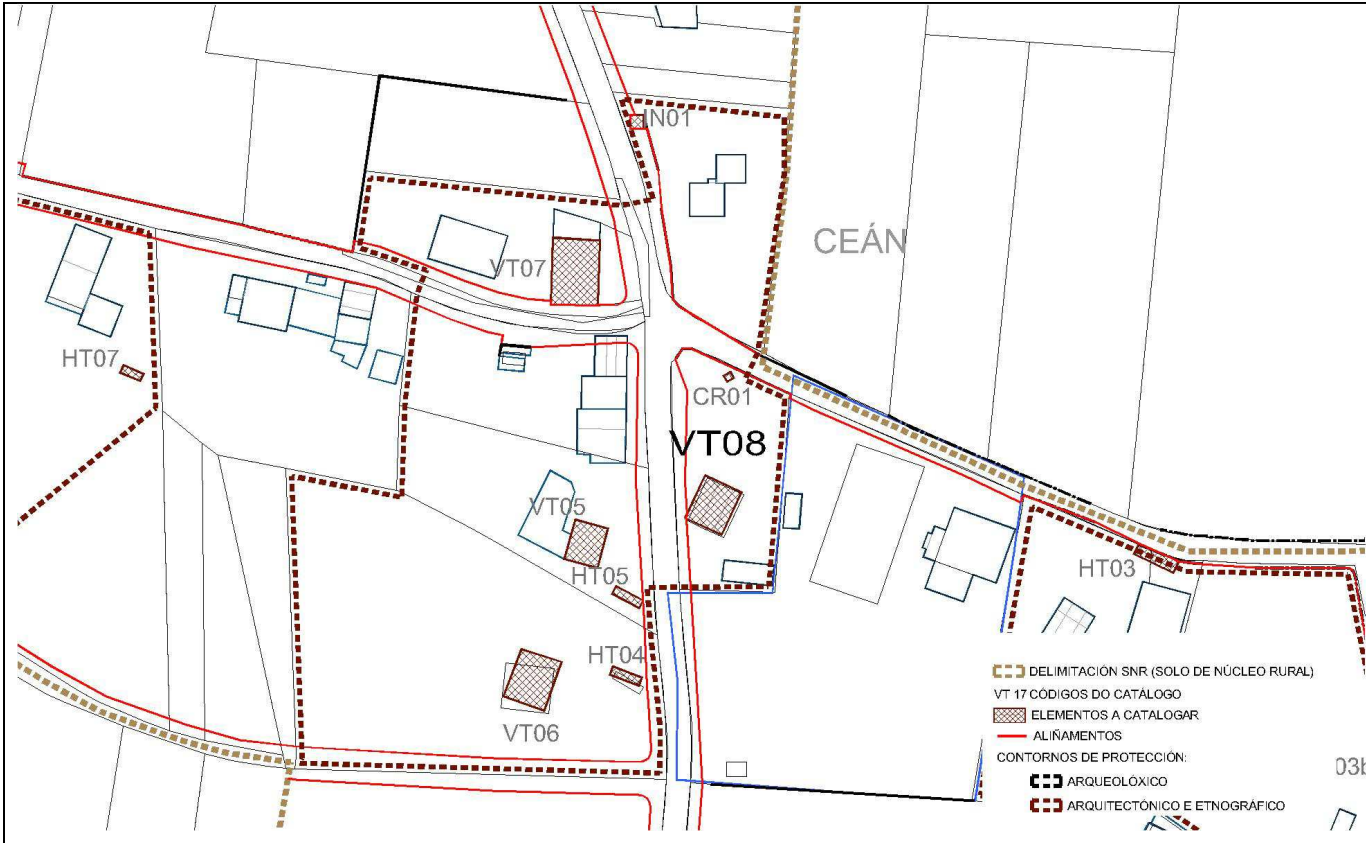
Ficha nº: B-VT 08 - BAMIRO

Denominación:	Casa grande con cruceiro B-CR 01 dentro de parcela		
Clase / Categoría	Ben catalogado / Monumento		
Localización:	Lg de O Ceán	Plano nº: 02.01	X:502637 Y:4776043
Data de construción:	11890. Reforma total 1985 (catastro).		
Descrición tipolóxica :	Arquitectura popular. Edificio de planta rectangular, dúas plantas e cuberta a catro augas. Muros de cachotaría con cantaría en ocos e esquinais. Carpintería de madeira na flor exterior da parede.		
Características singulares:	Muro de carga de pedra. Cruceiro dentro da finca		
Estado de conservación:	Bo. Cornixa de formigón. Habitada.

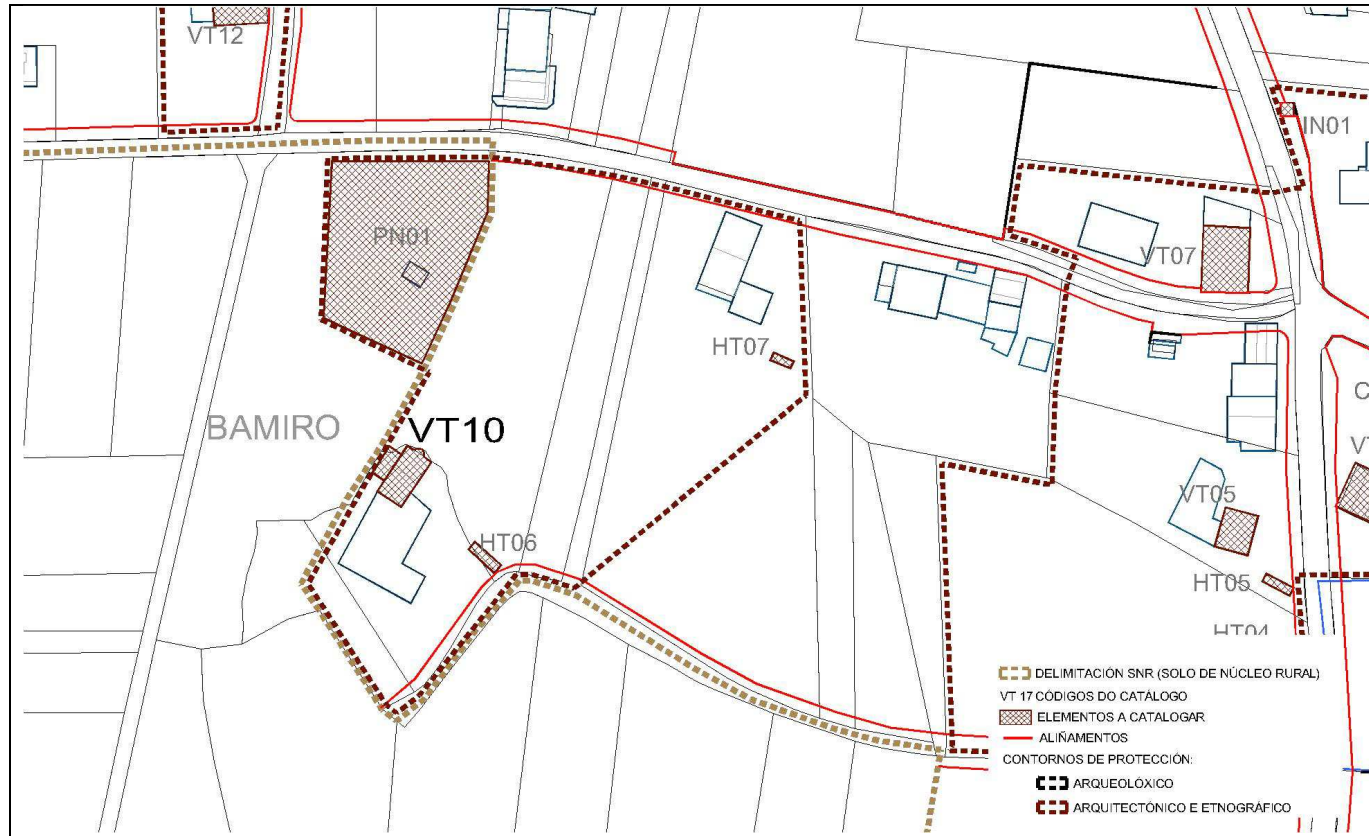
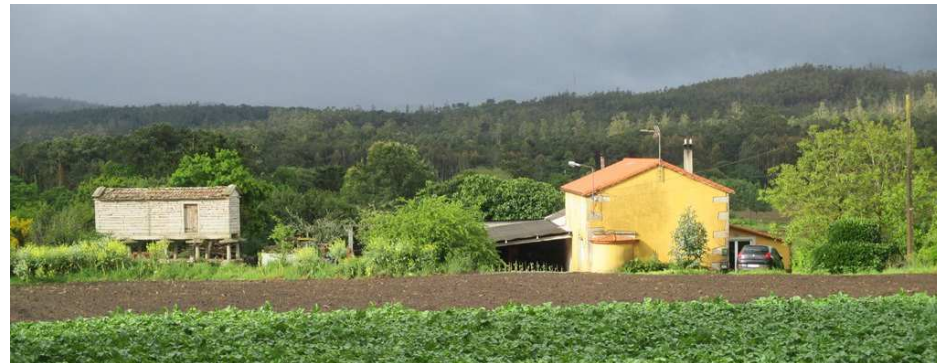
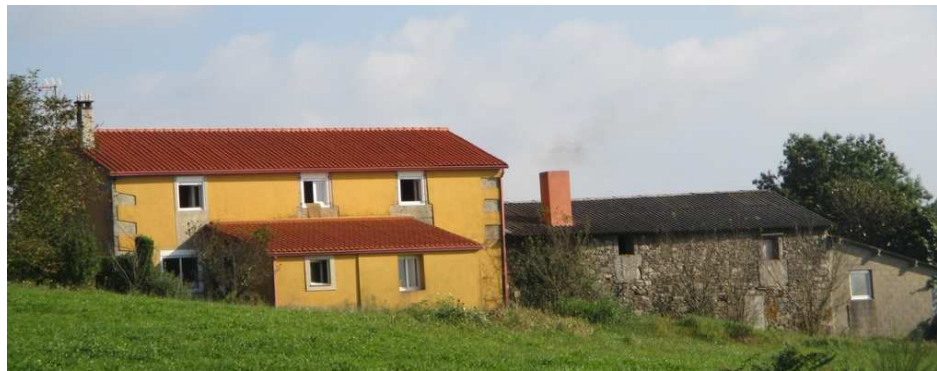
Ficha nº: B-VT 11 - BAMIRO

Denominación:	Casa tradicional con cruz B-CR 02 no peche e hórreo B-HT 09		
Clase / Categoría	Ben catalogado / Monumento		
Localización:	Lg de Bamiro	Plano nº: 02.01	X:502420 Y:4776209
Data de construción:	Século XIX		
Descrición tipolóxica :	Arquitectura popular. Edificio de planta rectangular con cuberta a dúas augas de tella. Muros de cachotaría con cantaría en formación de ocos e esquinais, estando polo menos unha das fachadas recebada		
Características singulares:	Muro de carga de pedra		
Estado de conservación:	Regular. Non habitada. Carpintería desconforme.

As obras permitidas segundo o nivel de protección cumprán o regulado no art. 42 da LG 5/2016, así como no art 41 da LG 1/2019, seguindo os criterios de intervención dos art. 44 ,89 e dos demais que resulten de aplicación da LG 5/2016. Conservarase a liña de cornixa da edificación principal. Así mesmo recoméndase a substitución dos elementos de carpintería de aluminio por outros de materiais tradicionais.

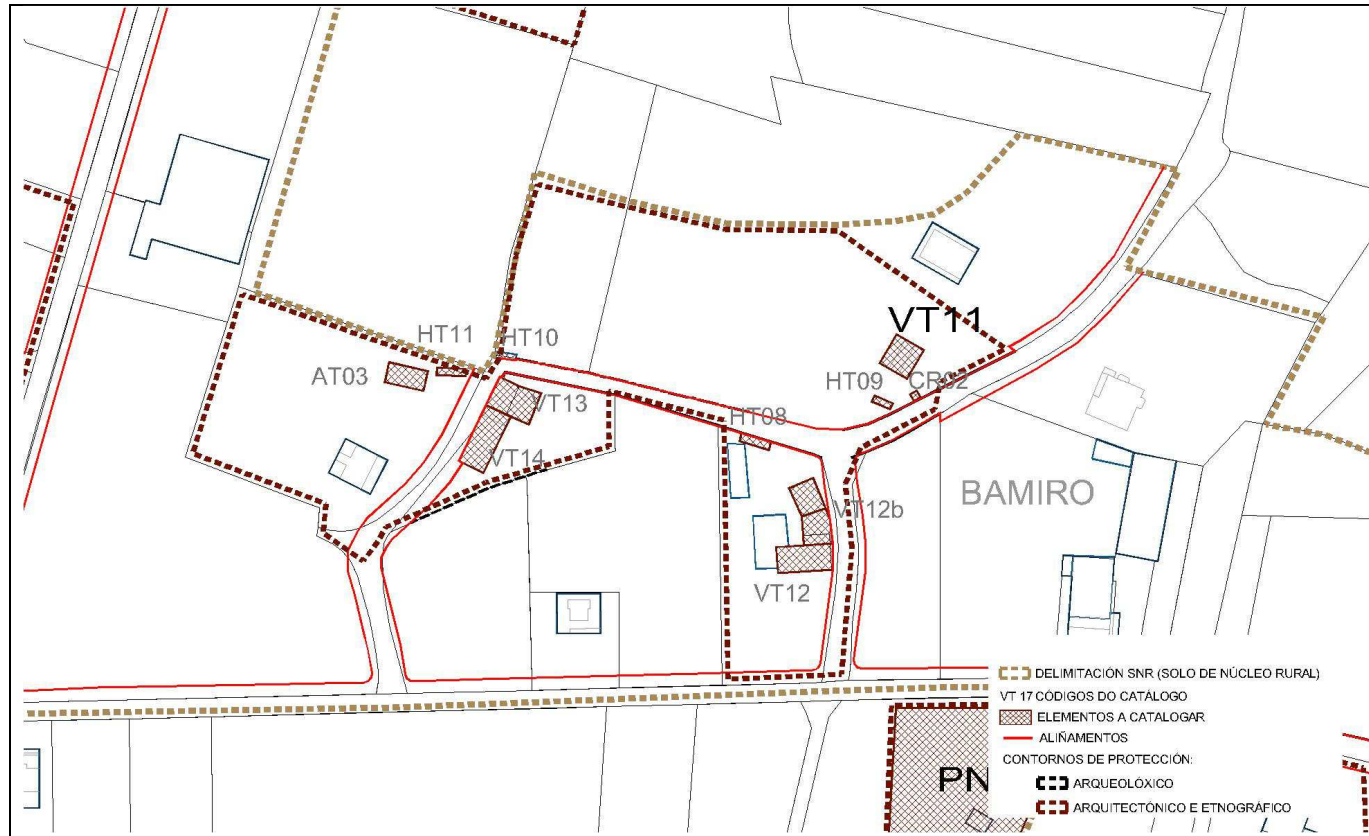
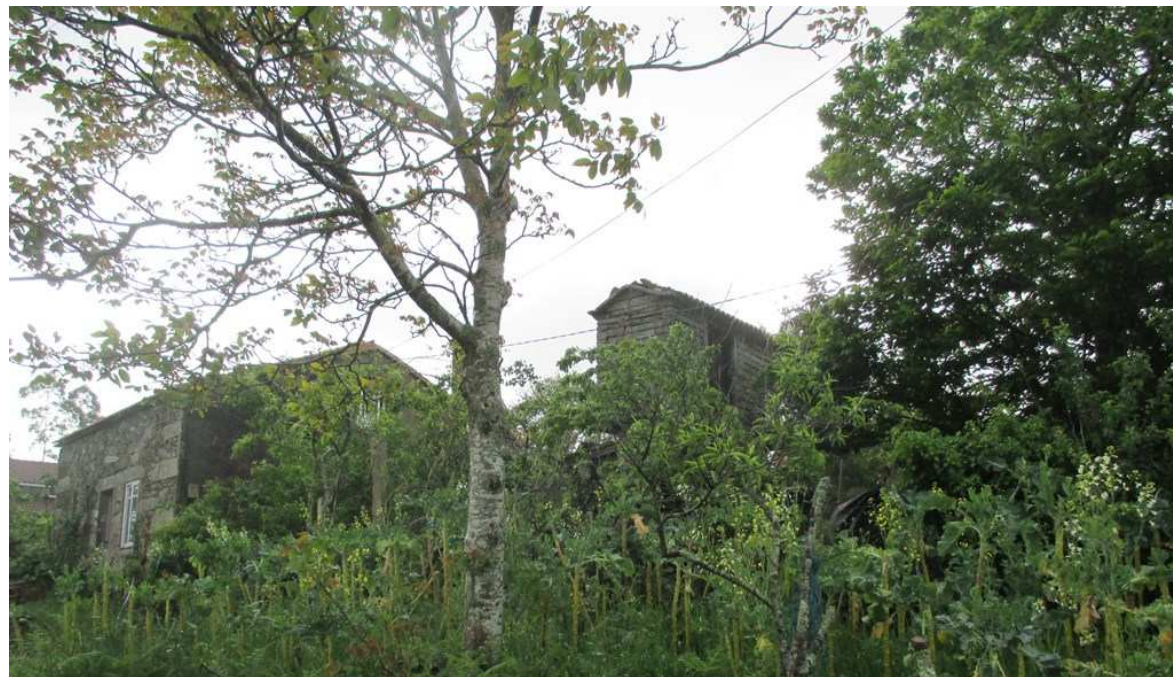
Ficha nº: B-VT2-12b- BAMIRO

Denominación:	Conxunto tradicional co alpendre integrado no volume alpendre e hórreo B-HT 08		
Clase / Categoría	Ben catalogado / Monumento		
Localización:	Lg de Bamiro	Plano nº: 02.01	X:502397 Y:4776168
Data de construción:	1890.Reforma mínima 1976 (catastro).		
Descrición tipolóxica :	Arquitectura popular. Vivendas tradicionais acaroadas en L, con anexos acaroados en fachada norte e oeste, dous andares e cuberta de tella en VT12. Muros de cachotaría recebados e pintados en cor branca.		
Características singulares:	Muro de carga de pedra		
Estado de conservación:	Normal. Habitadas. Planchas de fibrocemento. Elementos de carpintería desconformes. Muro de bloque en fachada de alpendre.

As obras permitidas segundo o nivel de protección cumprirán o regulado no art. 42 da LG 5/2016, así como nos art 41 e 42 da LG 1/2019, seguindo os criterios de intervención dos art. 44 ,89 e demais que resulten de aplicación da LG 5/2016. Poderán autorizarse obras de ampliación sempre que resulten permitidas pola normativa urbanística vixente.
Recoméndase o cambio das pranchas de fibrocemento da cuberta por tella ou proceder ao seu revestimento.Así mesmo recoméndase a substitución dos elementos de carpintería de aluminio por outros de materiais tradicionais.
Recuperarase a parede lateral do AT04 de cachotaría.

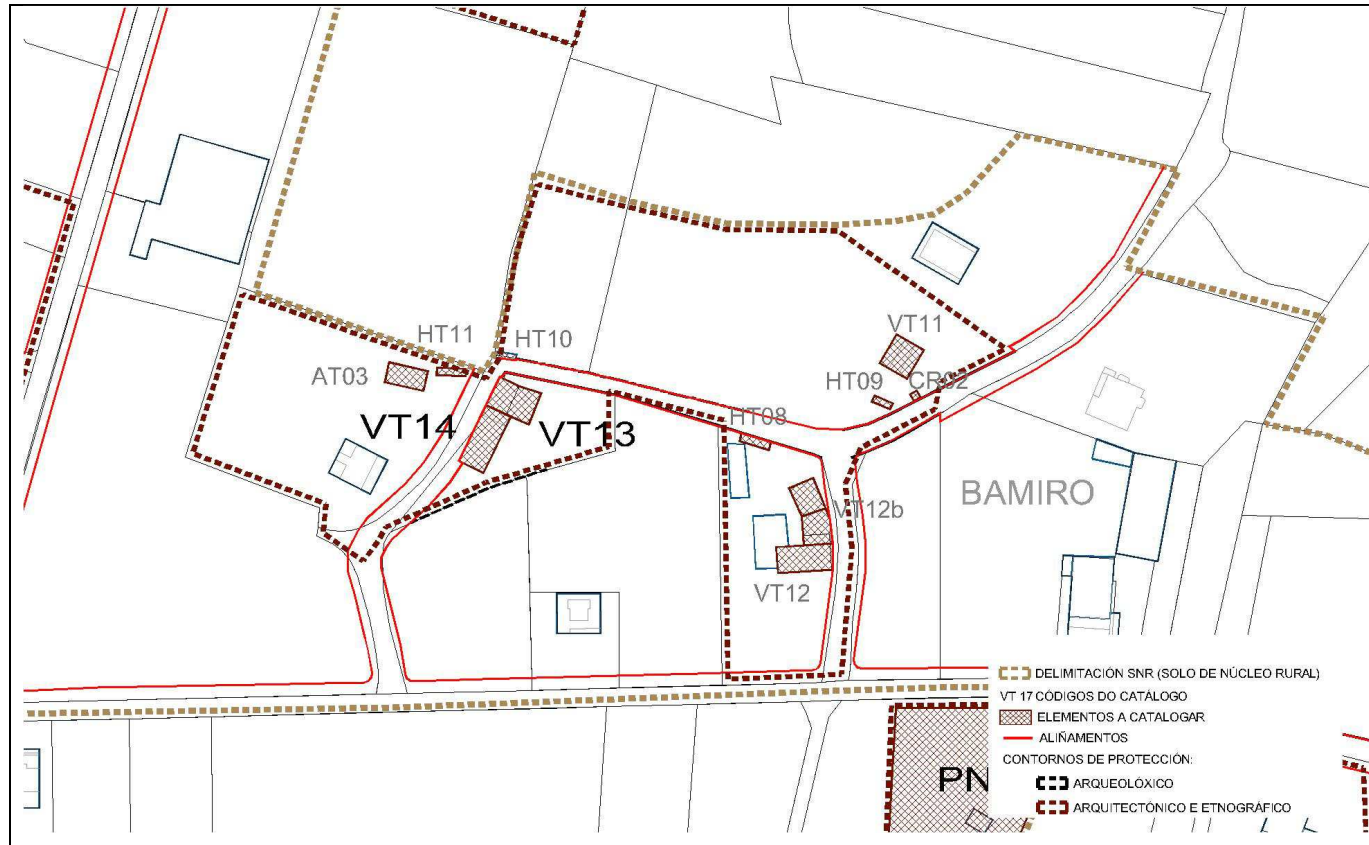
Ficha nº: B-VT 13-14 - BAMIRO Datos

Denominación:	Rueiro (conxunto tradicional coa Casa Grande de Bamiro) . Inclúe B-HT 10-11 e B-AT 03		
Clase / Categoría	Ben catalogado / Monumento		
Localización:	Lg de Bamiro	Plano nº: 02.01	X:502320 Y:4776194
Data de construción:	1890. Reforma mínima (VT 13) 1987 (catastro)		
Descrición tipolóxica :	Arquitectura popular. Vivendas de planta rectangular con dous andares e cuberta a dúas augas. Muros de cachotaría con cantaría en formación de ocós e esquinais, estando a VT13 revocada e pintada. Cheminea de cantaría con engadido posterior.A VT4 conserva a carpintaría de madeira na flor exterior da parede.Alpendre tradicional de muros de cachotaría en todas as fachadas e cuberta a dúas augas		
Características singulares:	Muro de carga de pedra / Cheminea de cantaría		
Estado de conservación:	Regular a VT 14. A VT3 está habitada. Cuberta de pranchas de fibrocemento. Elementos de carpintaría desconformes

As obras permitidas segundo o nivel de protección cumprirán o regulado no art. 42 da LG 5/2016, así como no art 41 da LG 1/2019, seguindo os criterios de intervención dos art. 44 ,89 e dos demais que resulten de aplicación da LG 5/2016. Poderán autorizarse obras de ampliación sempre que resulten permitidas pola normativa urbanística vixente.
Recoméndase en VT16 revisar a envolvente da cuberta, tapando parcialmente a medianeira vista de VT 15.

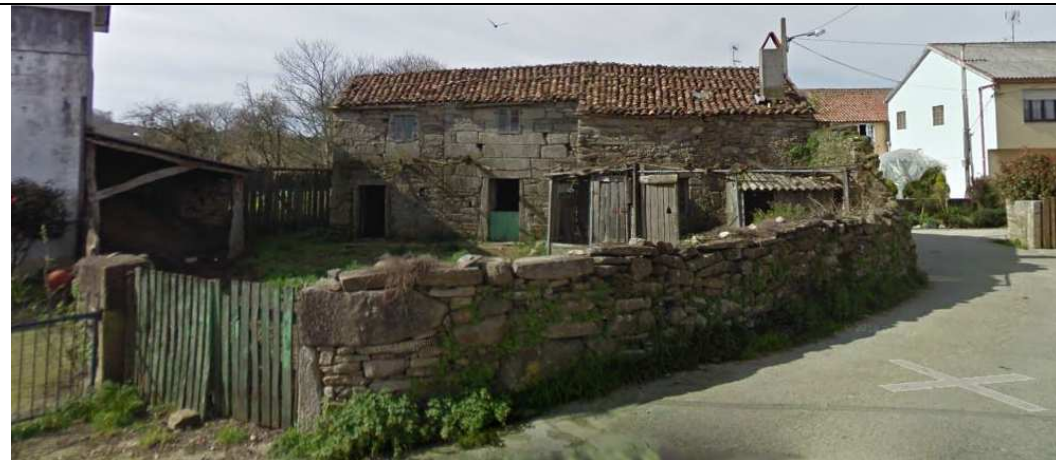
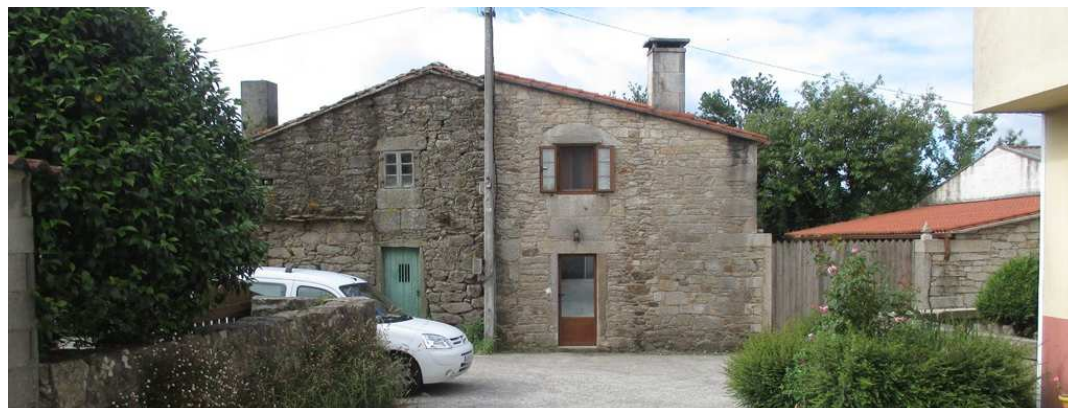
Ficha nº: B-VT 18 - BAMIRO

Denominación:	Casa tradicional		
Clase / Categoría	Ben catalogado / Monumento		
Localización:	Lg. de Bamiro	Plano nº: 02.01	X:502119 Y:4776199
Data de construción:	1900. Reforma media 1980 (catastro).		
Descrición tipolóxica :	Arquitectura popular. Edificio de planta rectangular, dúas alturas e cuberta a dúas augas de tella. Muros de cachotaría vista con cantaría en recercados de ocos e esquinais.		
Características singulares:	Muro de carga de pedra		
Estado de conservación:	Bo. Habitada. Cableado en fachada

Recoméndase dar un tratamento máis axeitado aos cables que descorren pola fachada

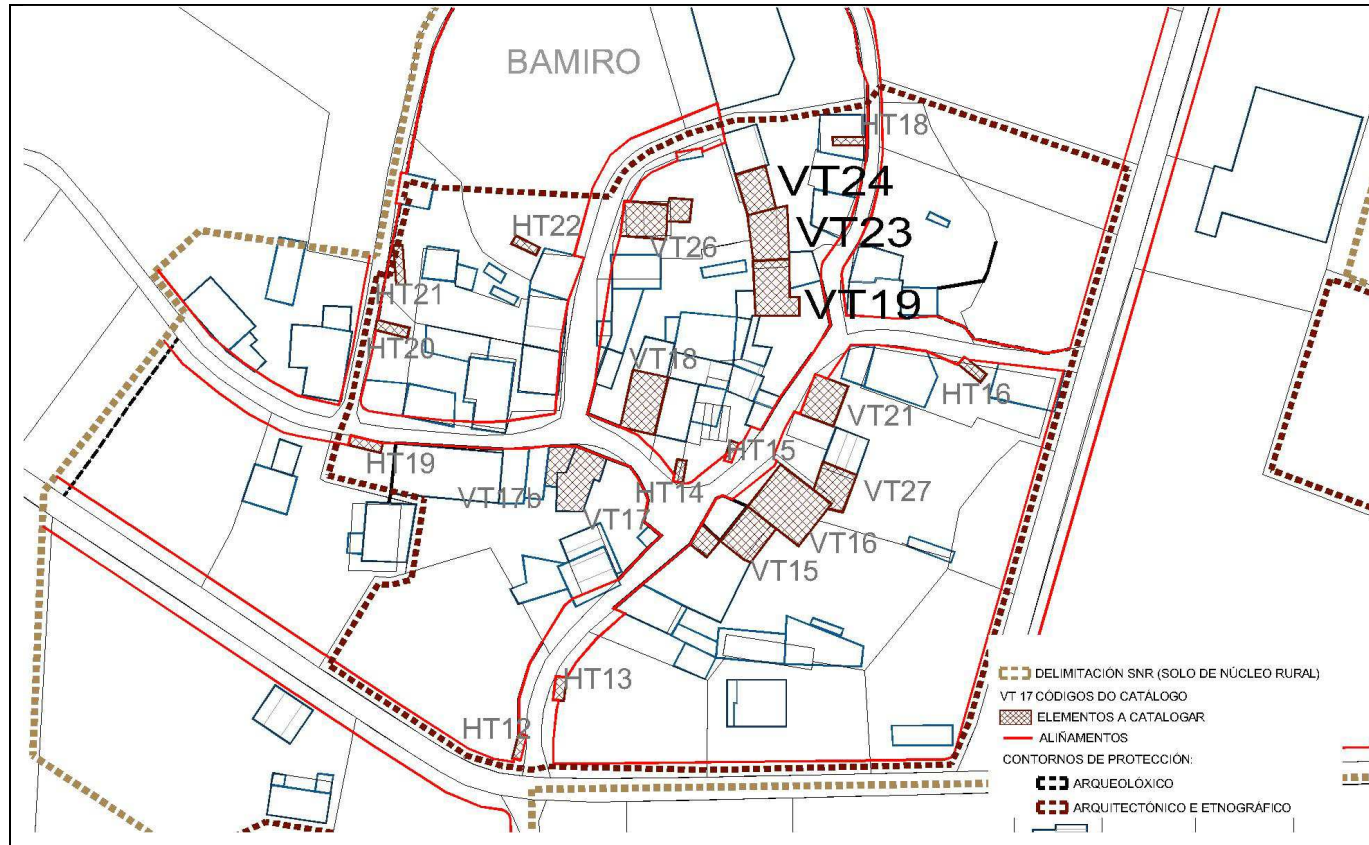
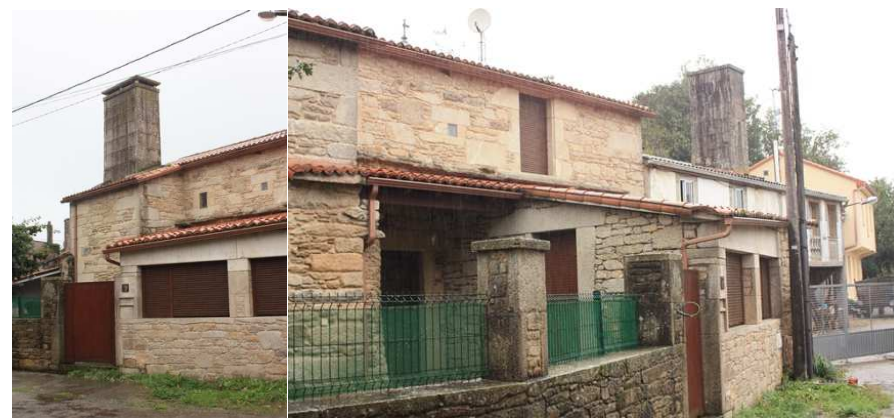
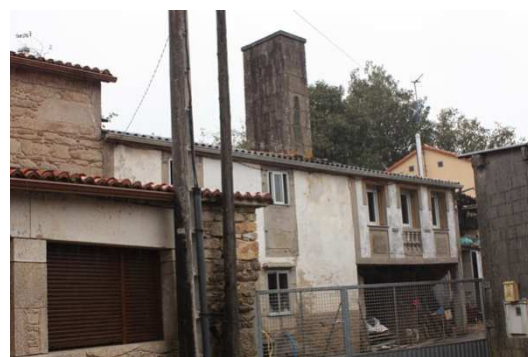
Ficha nº: B-VT19-23-24 - BAMIRO

Denominación:	Conxunto de casas con chemineas de cantaría (VT 19 e VT 23)		
Clase / Categoría	Ben catalogado / Monumento		
Localización:	Lg de Bamiro	Plano nº: 02.01	X: 502145 Y:4776235
Data de construción:	VT 19: construción 1916, reformada recentemente (catastro). VT 23-24: rehabilitación integral 1979 (catastro).		
Descrición tipolóxica :	Arquitectura popular. Vivendas de planta rectangular e dous andares. Cubertas a dúas augas, de tella a VT19. Muros de cachotería vista na VT19, e revestidos de cor branca nas VT 23 e 24, con cantaría en esquinais, formación de ocos e chemineas.		
Características singulares:	Muro de carga de pedra / Cheminea de cantaría		
Estado de conservación:	Bo. Cuberta de pranchas de fibrocemento as VT 23 e 24. Elementos de carpintaría desconformes na VT 23. Habitadas.

Parcial VT19 VT24 VT 23 e parcial de VT 29

VT24 VT 23 e parcial de VT 29

Conservarase a liña de cornixa da edificación principal. Recoméndase o cambio das pranchas de fibrocemento da cuberta por tella ou proceder ao seu revestimento.

Así mesmo recoméndase a substitución dos elementos de carpintaría de aluminio por outros de materiais tradicionais da zona.
