**MODIFICACIÓN PUNTUAL Nº 6 DAS NORMAS
SUBSIDIARIAS DE VIMIANZO PARA A
REDELIMITACIÓN DOS NÚCLEOS RURAIS DE
O CAMPO, BAMIRO, O CEÁN, TINES, ROMARÍS,
TREOS, O REFOXO E QUINTÁNS**

CATÁLOGO

Promotor: Deputación da Coruña

Data: marzo de 2021

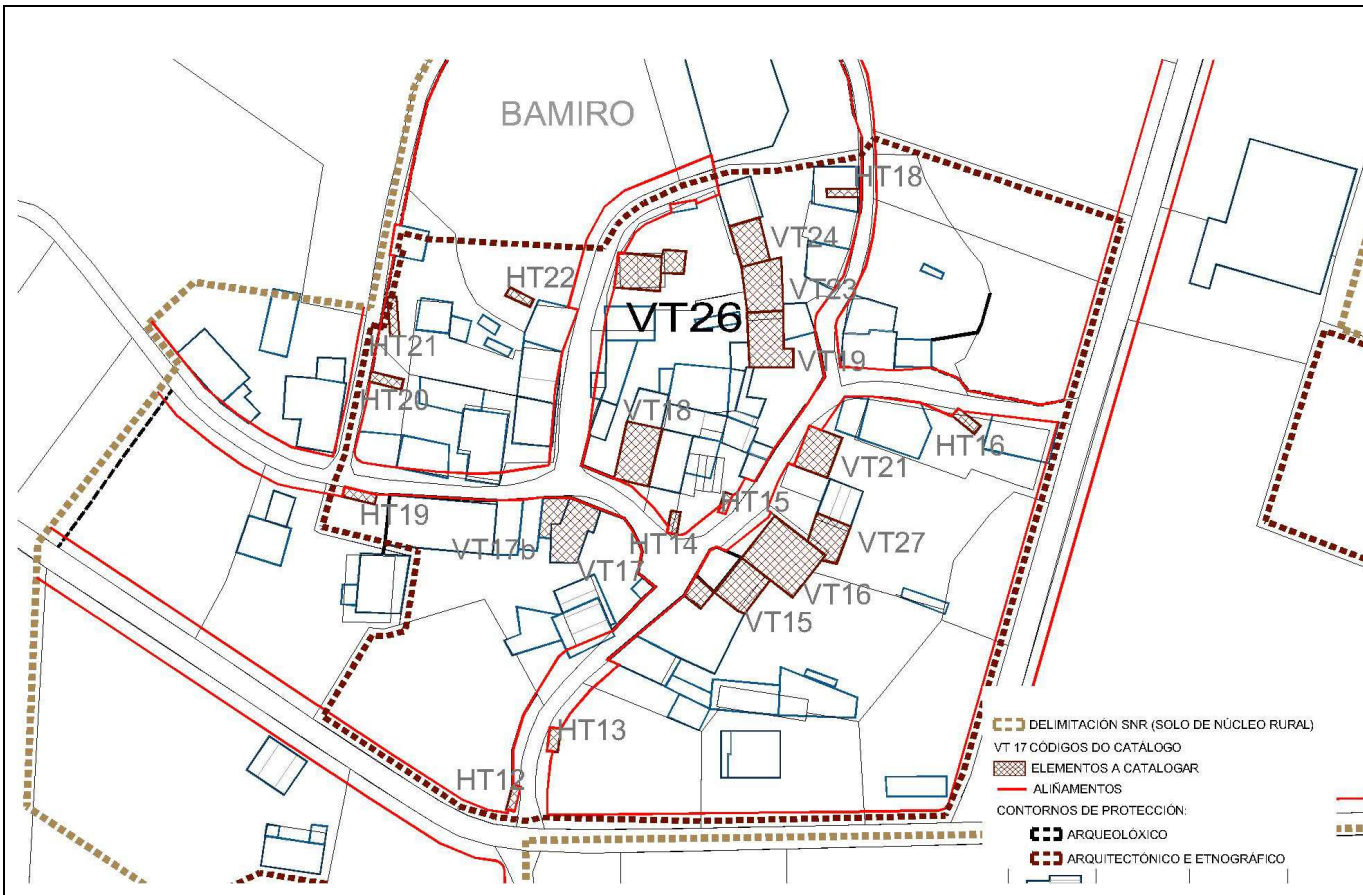
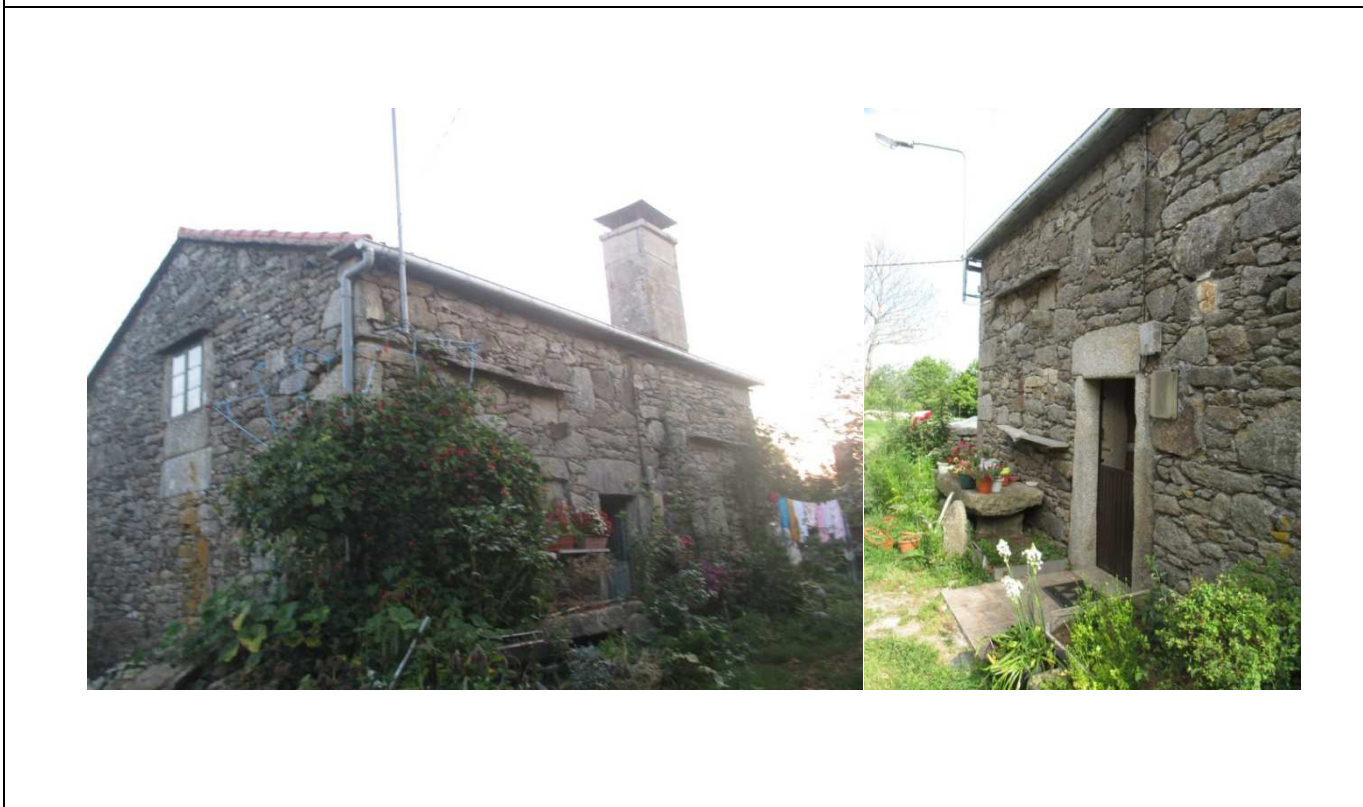
Ficha nº: B-VT 26 - BAMIRO

Denominación:	Vivenda popular en cachotería		
Clase / Categoría	Ben catalogado / Monumento		
Localización:	Lg de Bamiro	Plano nº: 02.01	X:502118 Y:4776236
Data de construción:	1890 (catastro)		
Descrición tipolóxica :	Arquitectura popular. Edificio de planta rectangular, dúas alturas e cuberta a dúas augas de tella. Muros de cachotería con cantaría en formación de ocos e esquinais. Tornachoivas en ocos, con carpintaría de madeira na flor exterior da parede. Muro de peche de finca de cachotería en seco. Pavimento exterior de lousas de pedra.		
Características singulares:	Muro de carga de pedra / Tornachoivas/ Pavimento exterior		
Estado de conservación:	Normal. Habitada

Recoméndase a substitución de baixantes e canles por outros de sección circular e sen molduras ou acanaladuras, nun acabado sen brillos e nunha cor que non destaque sobre a fachada.

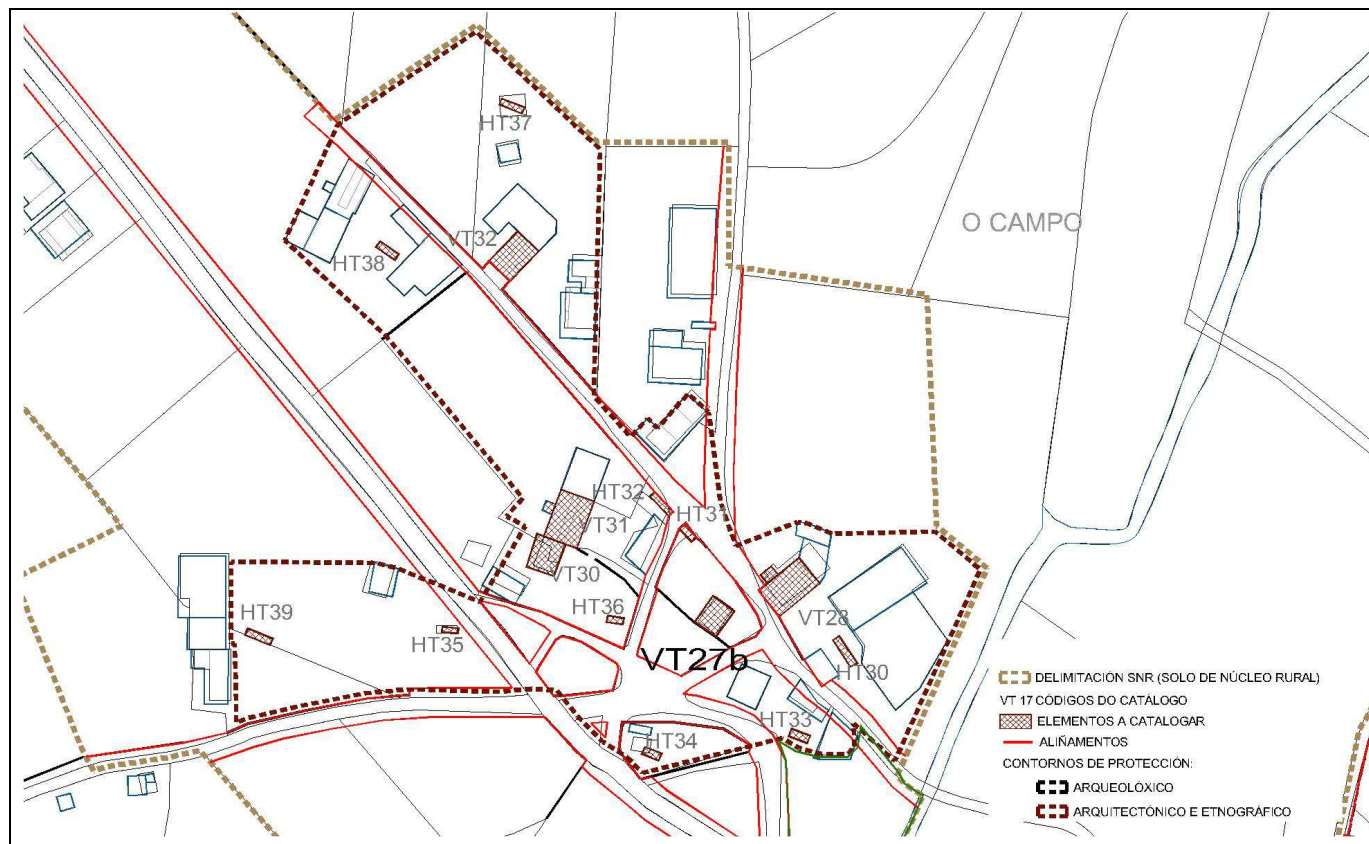
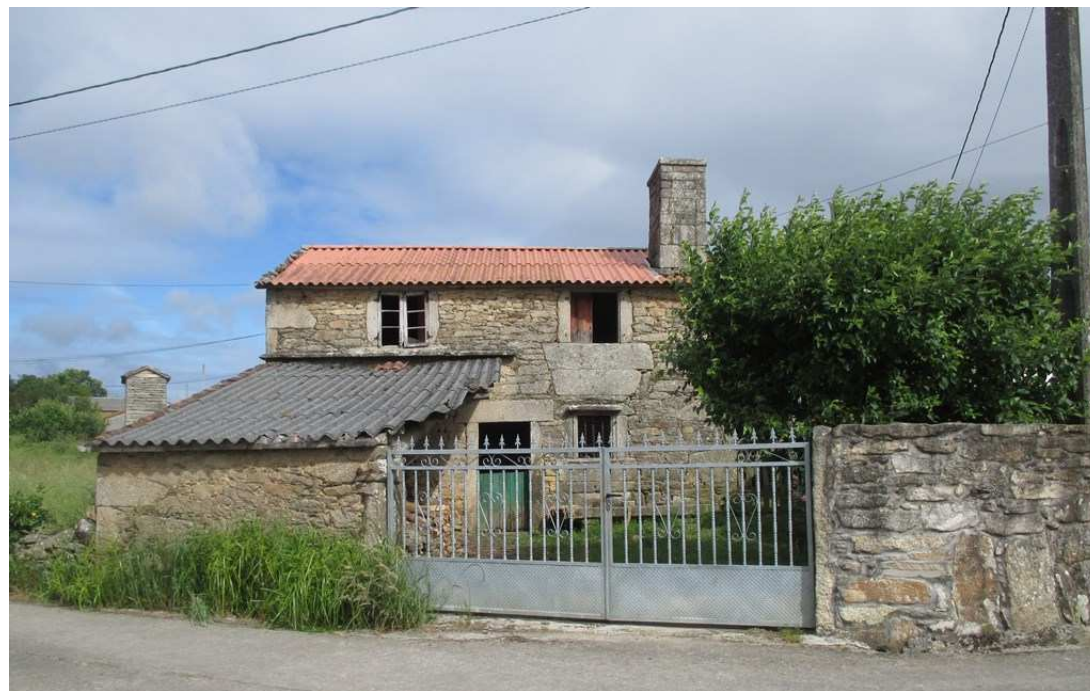
Ficha nº: B-VT 27 bis- BAMIRO

Denominación:	Casa popular B+1 con cheminea de cantería orixinal		
Clase / Categoría	Ben catalogado / Monumento		
Localización:	Lg de O Campo	Plano nº: 02.01	X:501898 Y:4776305
Data de construción:	1890 (catastro)		
Descrición tipolóxica :	Arquitectura popular. Edificio de planta rectangular con pendello tradicional acaroado na fachada sueste, dúas alturas e cuberta a dúas augas. Muro de cachotería vista con cantaría en formación de ocos e esquinais. Cheminea de cantaría.		
Características singulares:	Muro de carga de cachotería/Cheminea de cantaría		
Estado de conservación:	Regular. Cuberta de planchas de fibrocemento. Non habitada

Conservarase a liña de cornixa da edificación principal.

Recoméndase o cambio das planchas de fibrocemento da cuberta por tella ou proceder ao seu revestimento.

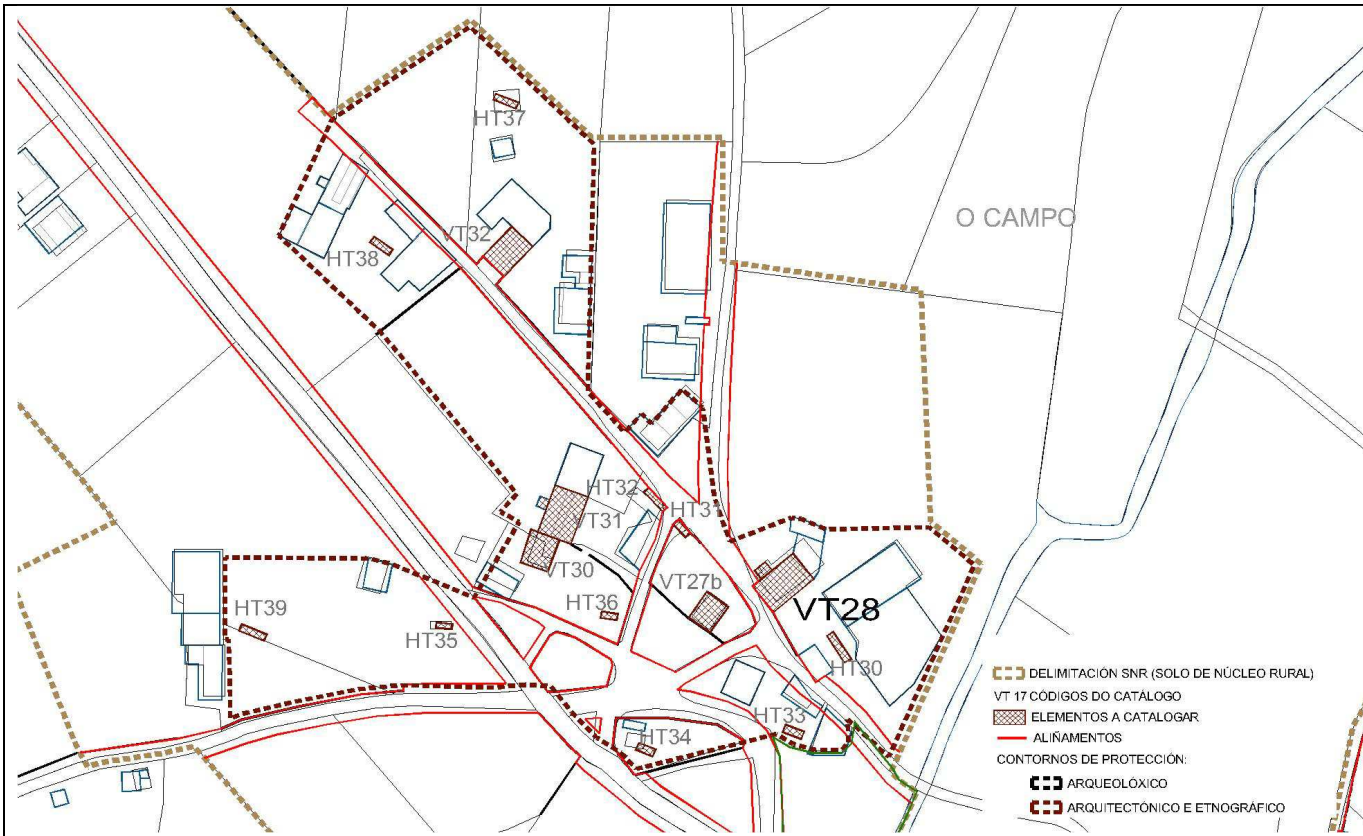
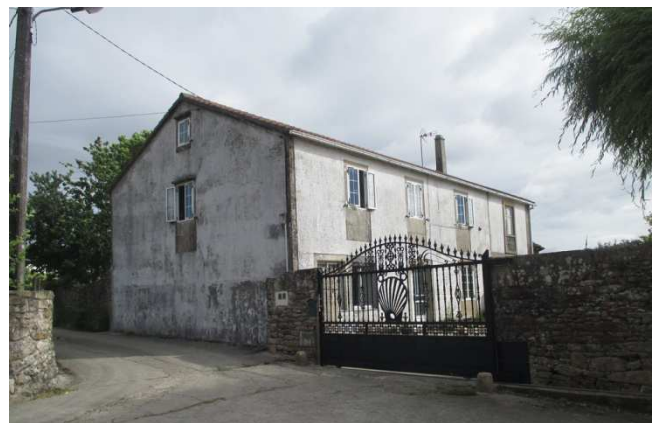
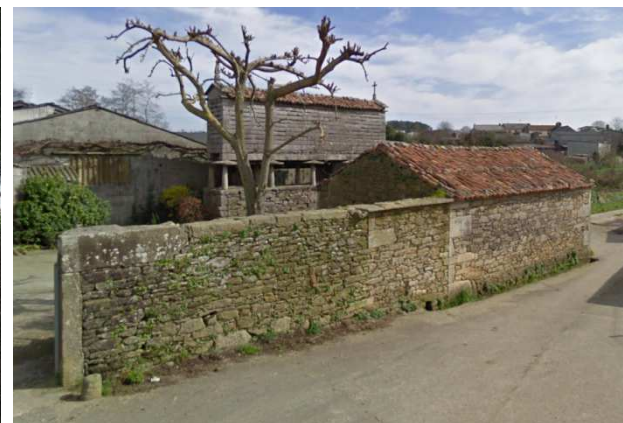
Ficha nº: B-VT 30-31- BAMIRO

Denominación:	Casas reformadas con elementos de formigón e hórreo tradicional B-HT 36		
Clase / Categoría	Ben catalogado / Monumento		
Localización:	Lg de O Campo	Plano nº: 02.01	X:501857 Y:4776325
Data de construción:	VT 30: Reforma integral 2012 (catastro). VT 31: 1930. Reforma media 1990 (catastro).		
Descrición tipolóxica :	Vivendas tradicionais acaroadas de planta rectangular, estando os predios separados mediante muro de cachotería en seco. Cubertas a dúas augas en VT31 e a tres augas, de tella, en VT30. Dúas alturas e muros de cachotería vista, agás en fachada principal de VT31 que está revestida e pintada de cor branca.		
Características singulares:	Muro de carga de pedra		
Estado de conservación:	Bo. VT 30 con cuberta de pranchas de fibrocemento.Habitadas

Recoméndase o cambio das pranchas de fibrocemento da cuberta por tella ou proceder ao seu revestimento.

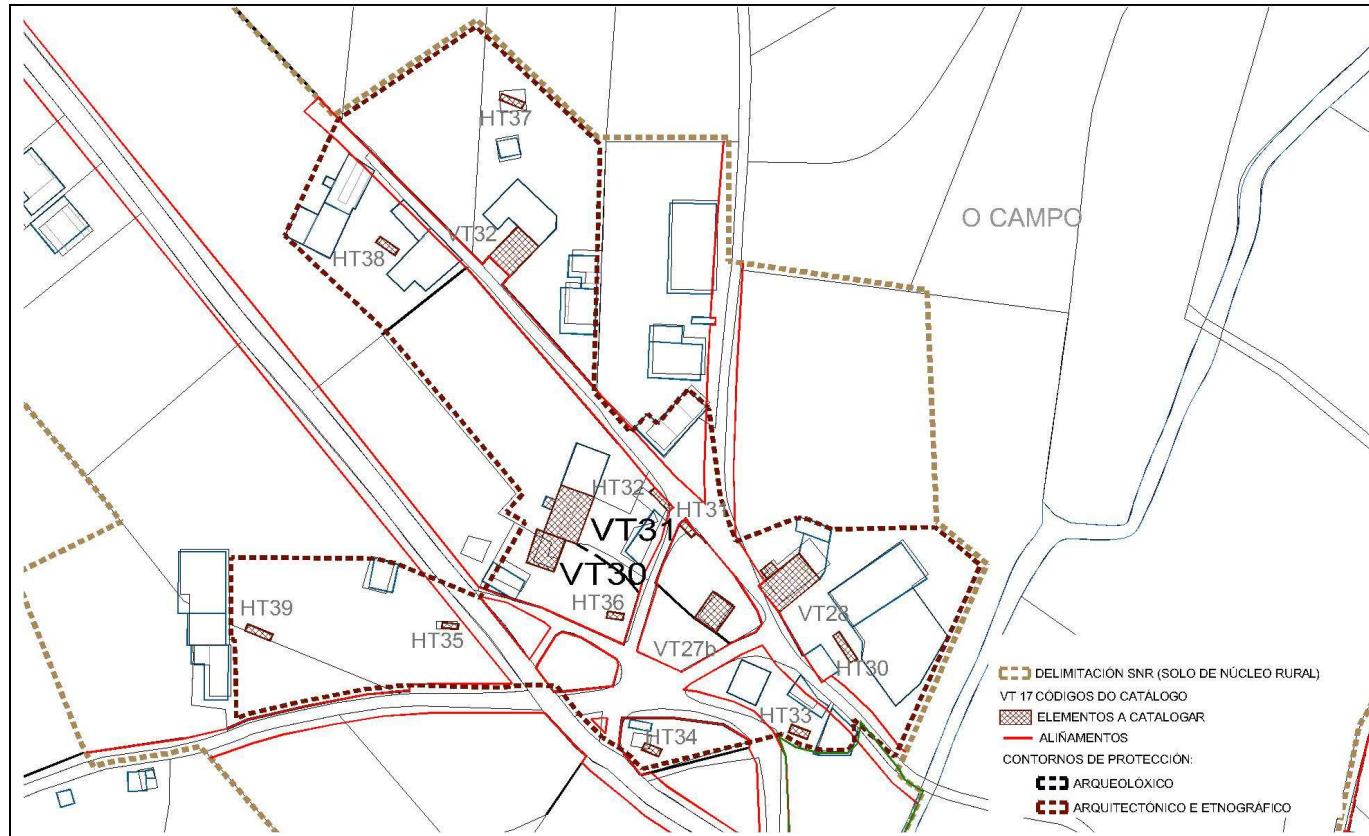
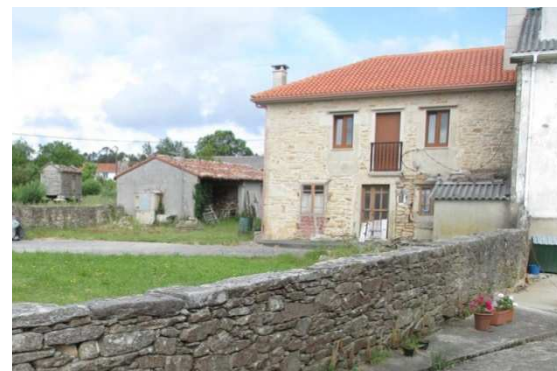
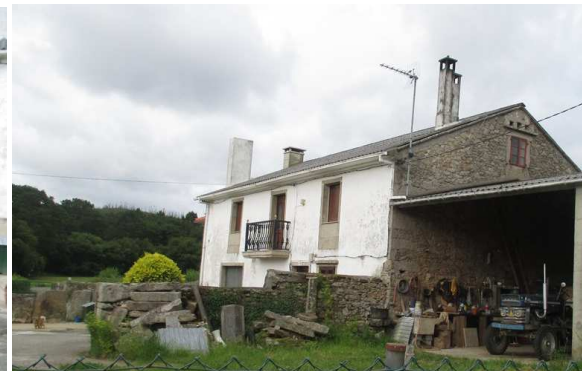
VT30

VT 31

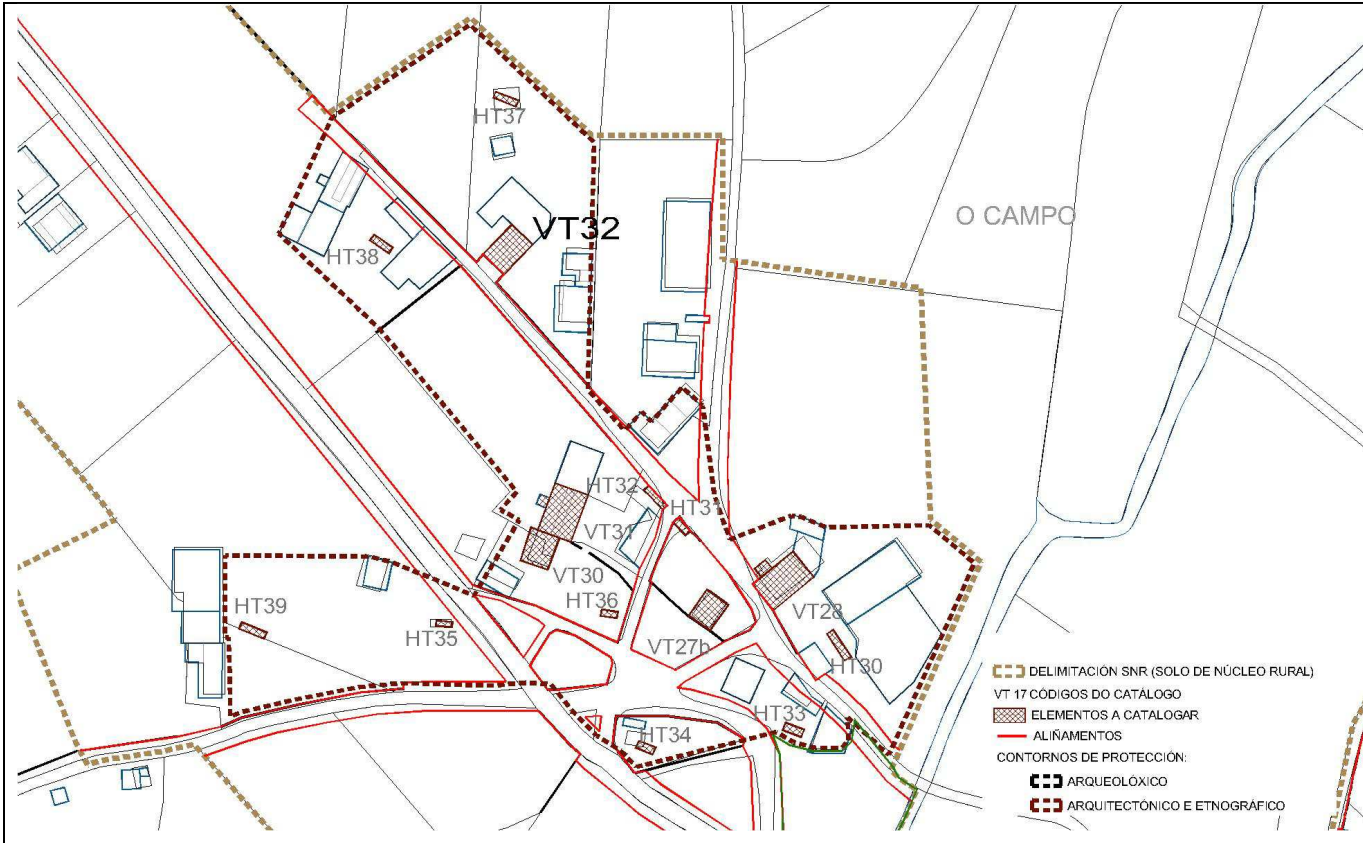
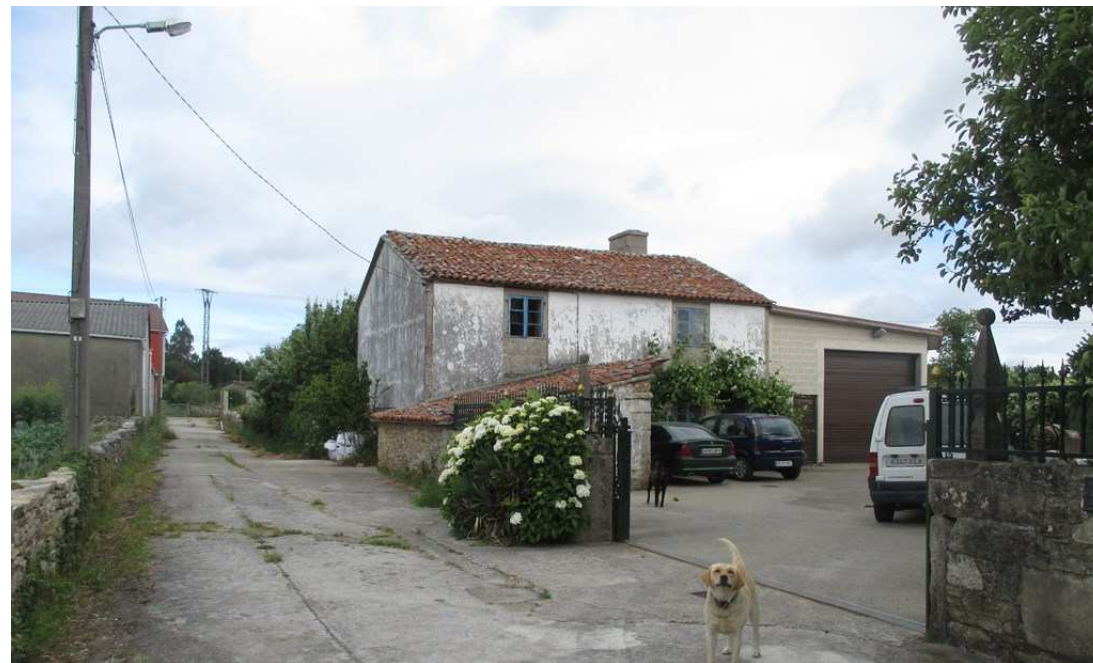
Ficha nº: B-VT 32- BAMIRO

Denominación:	Casa popular B+1 con cheminea de cantería orixinal		
Clase / Categoría	Ben catalogado / Monumento		
Localización:	Lg de O Campo	Plano nº: 02.01	X:501844 Y:4776402
Data de construción:	1890 (catastro)		
Descrición tipolóxica :	Arquitectura popular. Edificio de planta rectangular con anexos novos na fachada nordeste e anexo tradicional na fachada principal. Dúas alturas e cuberta de tella do país. Muros de cachotería revocados, agás na fachada noroeste, con cantaría en formación de ocos e esquinais. Carpintería de madeira na flor exterior da parede. Cheminea de cantaría.		
Características singulares:	Muro de carga de pedra /Cheminea de cantaría		
Estado de conservación:	Normal. Habitada

As ampliacións en altura do conxunto limitaranse á altura de cornixa da edificación principal.

Recoméndase harmonizar o volume anexo do garaxe.

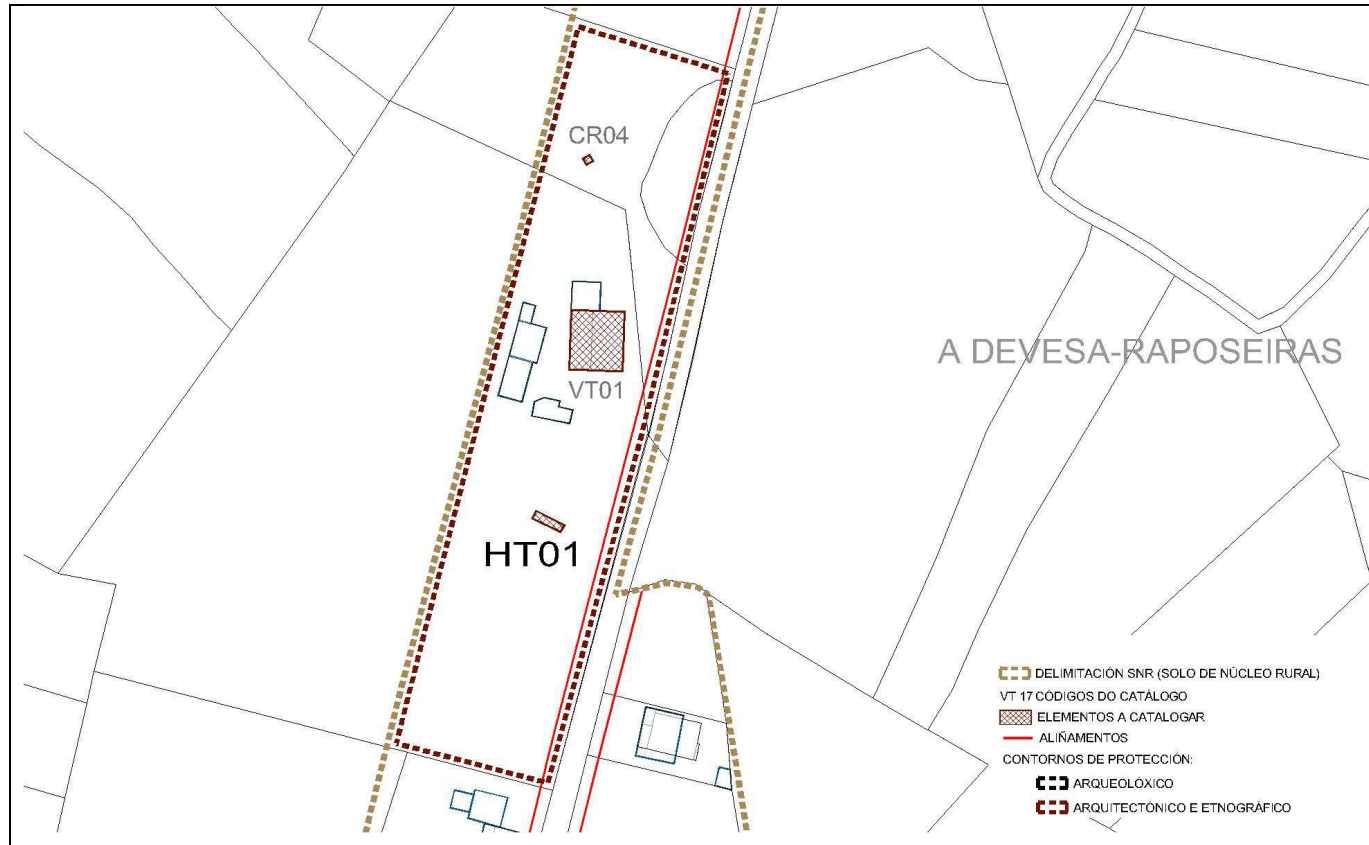
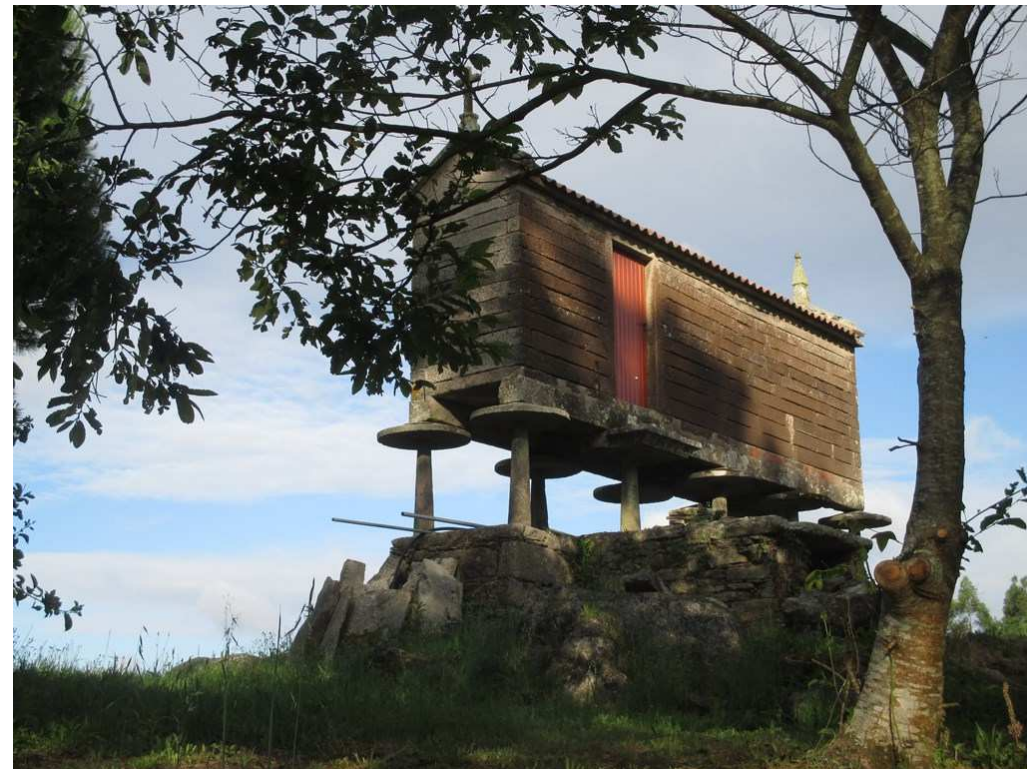
Ficha nº: B-HT 01- BAMIRO

Denominación:	Hórreo tradicional vinculado a vivenda tradicional B-VT 01		
Clase / Categoría	Ben catalogado/ Monumento		
Localización:	Lg de O Ceán	Plano nº: 02.01	X:502695 Y:4776557
Data de construción:	Anterior ao 1956.		
Descrición tipolóxica :	Patrimonio etnolóxico Hórreo tipo Fisterra. Zócalo de cachotaría sobre o que se apoian 10 esteos esveltos rematados por tornarratos circulares e convexos de pouco espesor. Trabes lonxitudinais sobre as que descansan varias filas de perpiaños. Cuberta a dúas augas, con pinches de cantaría baixo sopenas sobre as que descansan a cruz e o lampión.		
Características singulares:			
Estado de conservación:

As obras permitidas segundo o nivel de protección cumprirán o regulado no art. 42 da LG 5/2016 e seguirán os criterios de intervención do art. 44 e demais que resulten de aplicación da LG 5/2016. Recoméndase o cambio das pranchas de fibrocemento da cuberta por tella ou proceder ao seu revestimento. Así mesmo, recoméndase o cambio da porta de acceso por outra de materiais máis acordes cos tradicionais da zona.

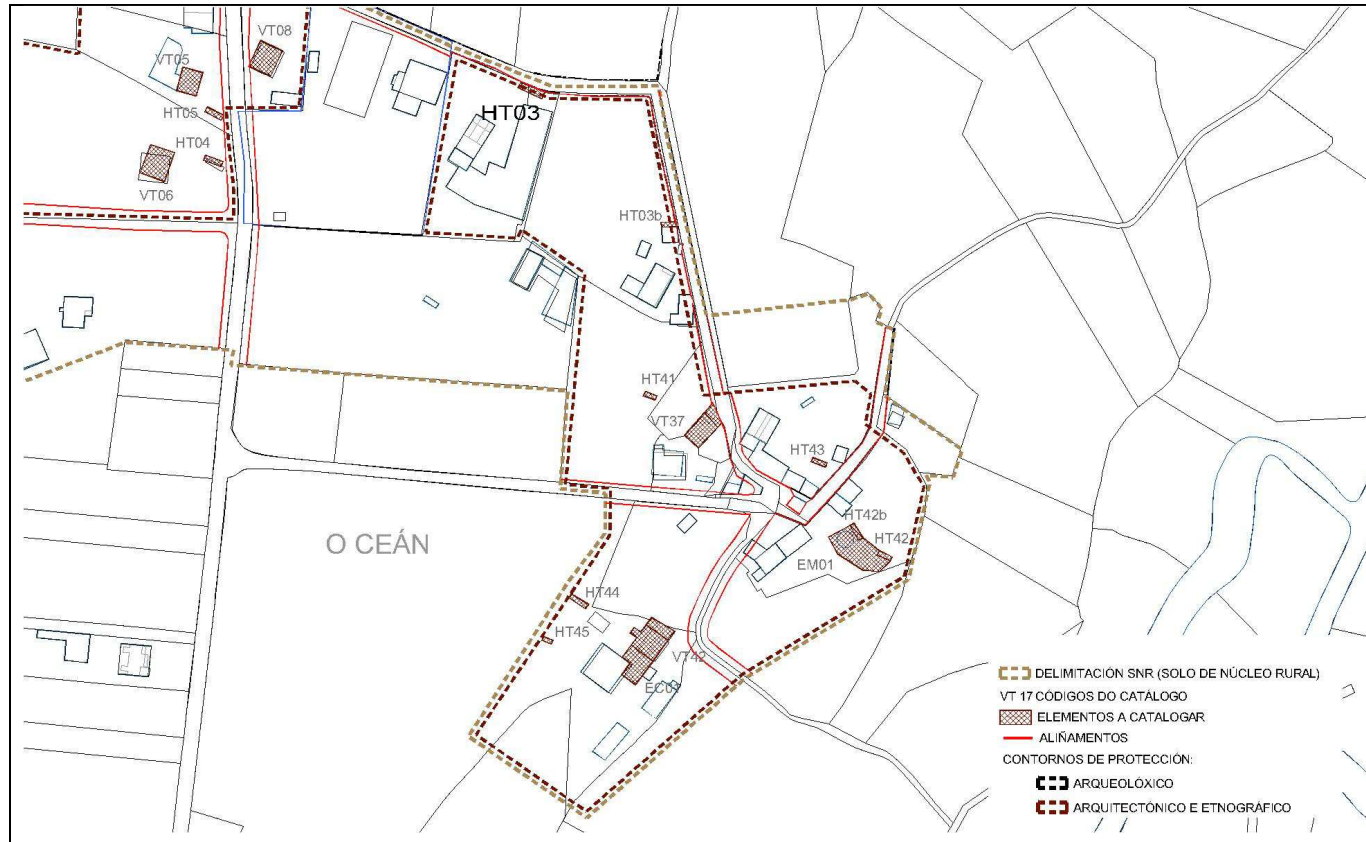
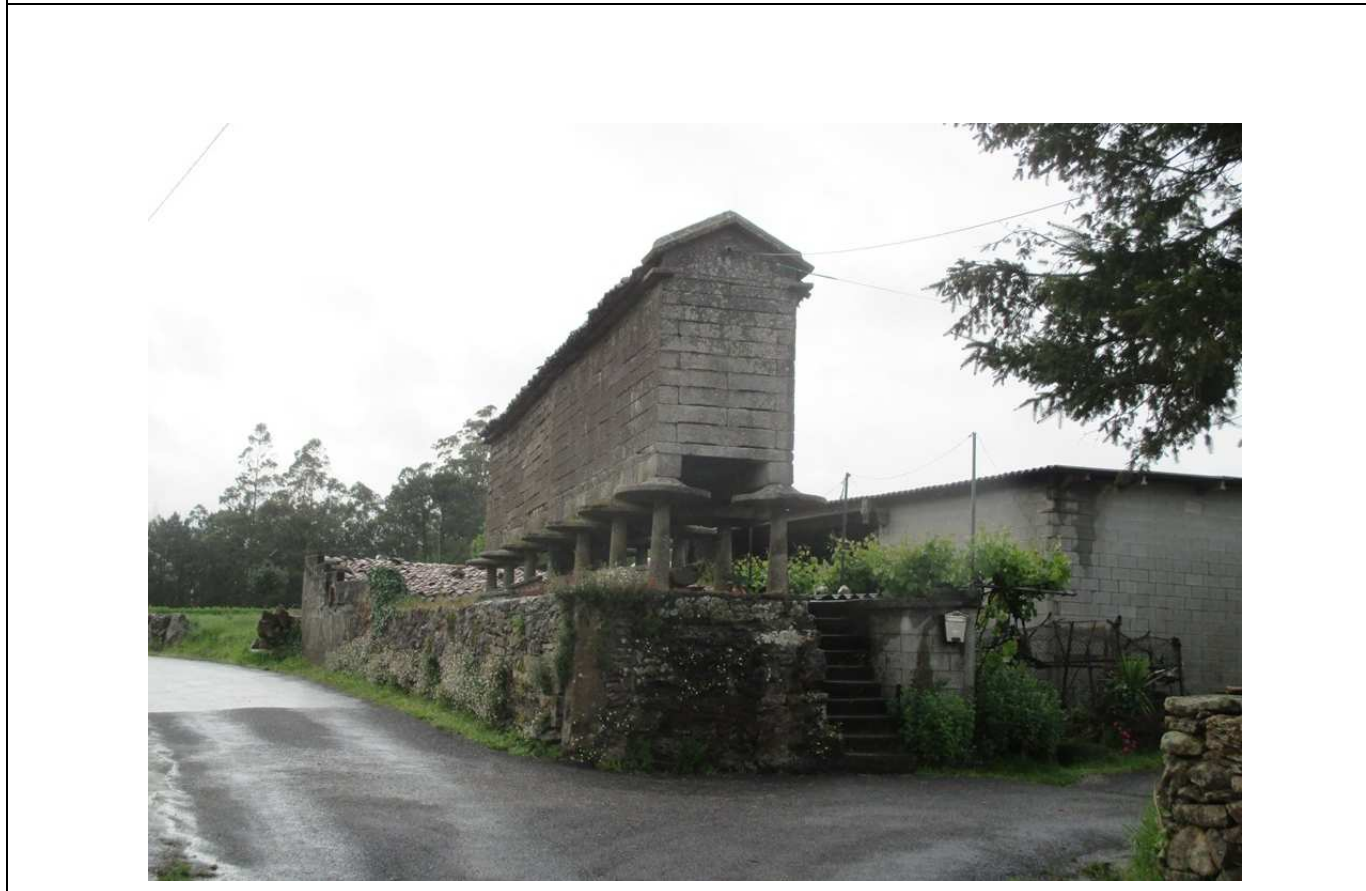
Ficha nº: B-HT 03- BAMIRO

Denominación:	Hórreo tradicional		
Clase / Categoría	Ben catalogado/ Monumento		
Localización:	Lg de O Ceán	Plano nº: 02.01	X:502780 Y:4776031
Data de construción:	Anterior ao 1956.		
Descrición tipolóxica :	Patrimonio etnolóxico Hórreo tipo Fisterra. Zócalo de cachotaría sobre o que se apoian 14 esteos esveltos rematados por tornarratos circulares e cóncavos de pouco espesor. Trabes lonxitudinais sobre as que descansan varias filas de perpiaños. Cuberta a dúas augas de tella do país e pouco beiril, con pinches de cantaría baixo sopenas .		
Características singulares:			
Estado de conservación:	Bo

As obras permitidas segundo o nivel de protección cumprirán o regulado no art. 42 da LG 5/2016 e seguirán os criterios de intervención do art. 44 e demais que resulten de aplicación da LG 5/2016.

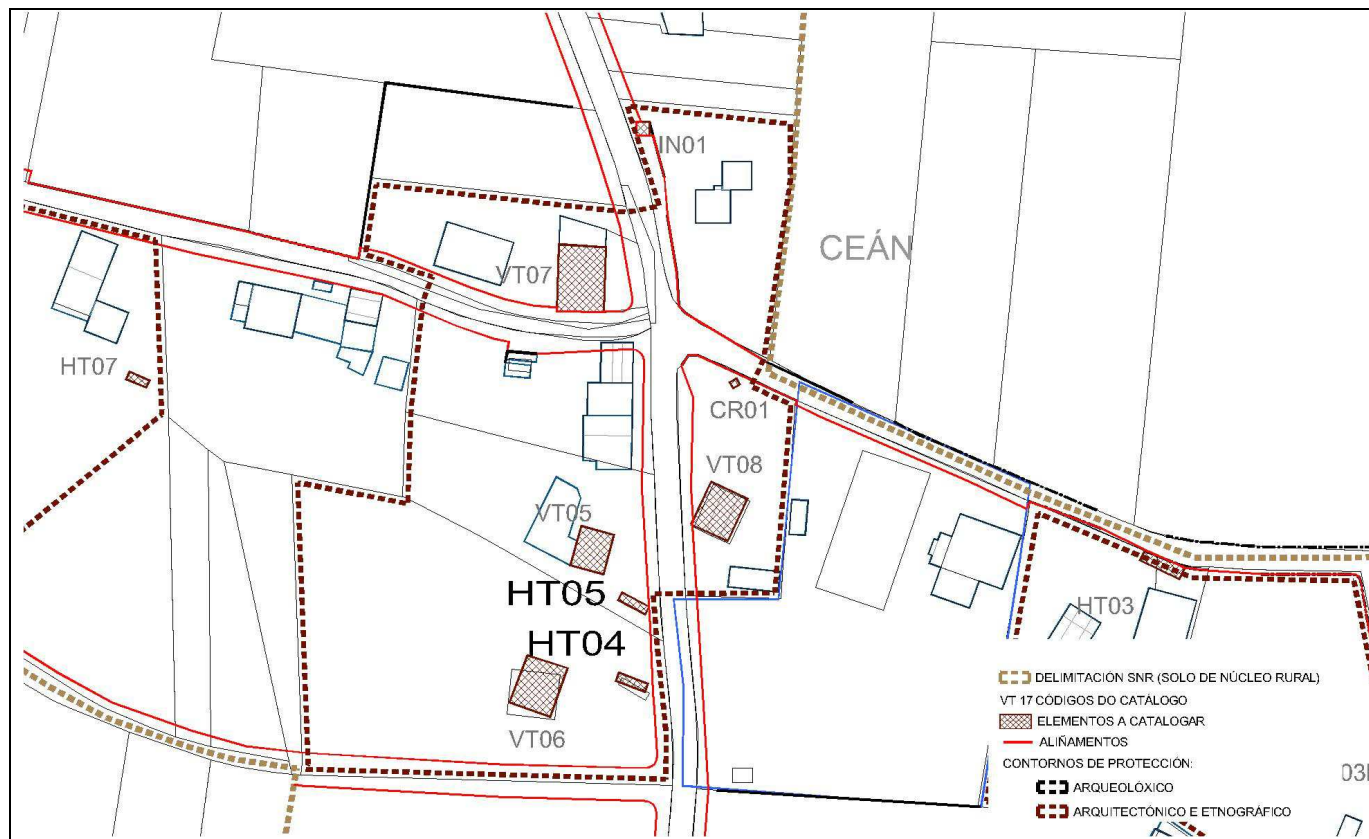
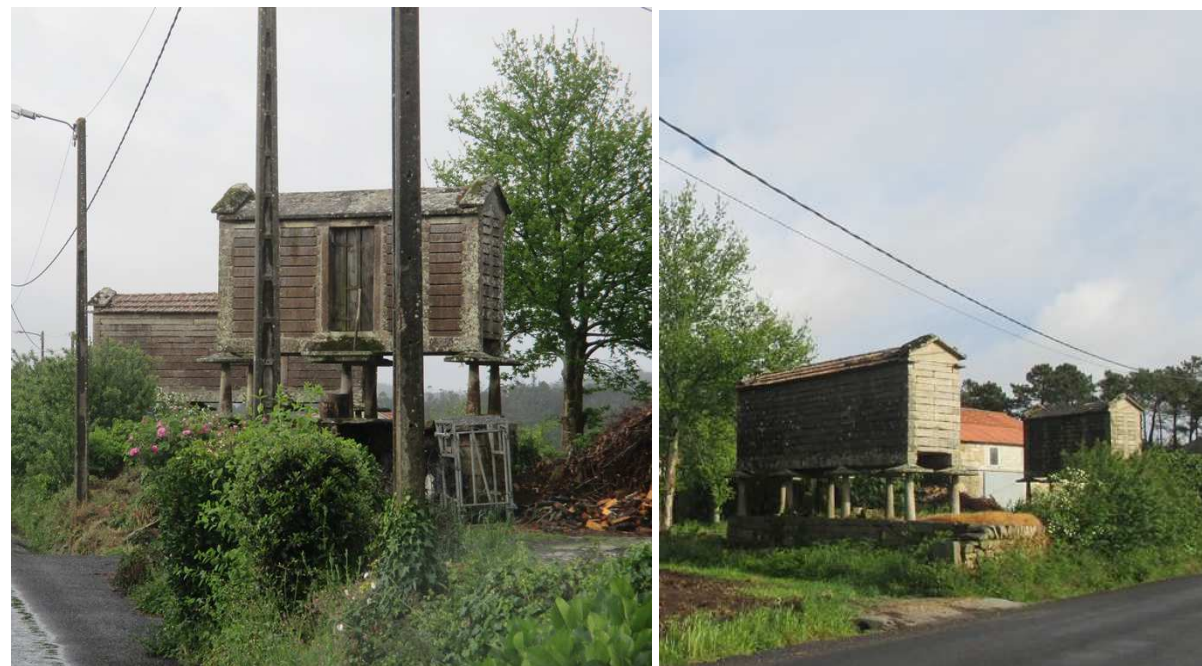
Ficha nº: B-HT4-05 - BAMIRO

Denominación:	Hórreos tradicionais vinculados a vivendas tradicionais B-VT 05 e B-VT 06		
Clase / Categoría	Ben catalogado/ Monumento		
Localización:	Lg de O Ceán	Plano nº: 02.01	X: 502780/502651 Y:4776031/4776000
Data de construción:	Anterior ao 1956.		
Descrición tipolóxica :	Patrimonio etnolóxico Hórreos tipo Fisterra. Zócalo de cachotaría sobre o que se apoian estes esveltos rematados por tornarratos circulares de pouco espesor. Trabes lonxitudinais sobre as que descansan varias filas de perpiaños que rematan en columnas nos esquinais. Cuberta a dúas augas, de lousa en HT05, con pinches da cantaría baixo sopenas.		
Características singulares:			
Estado de conservación:	Normal. HT04 con cuberta de tella plana.

As obras permitidas segundo o nivel de protección cumprirán o regulado no art. 42 da LG 5/2016 e seguirán os criterios de intervención do art. 44 e dos demais que resulten de aplicación da LG 5/2016. Recoméndase en HT04 a recuperación da cubrición orixinal.

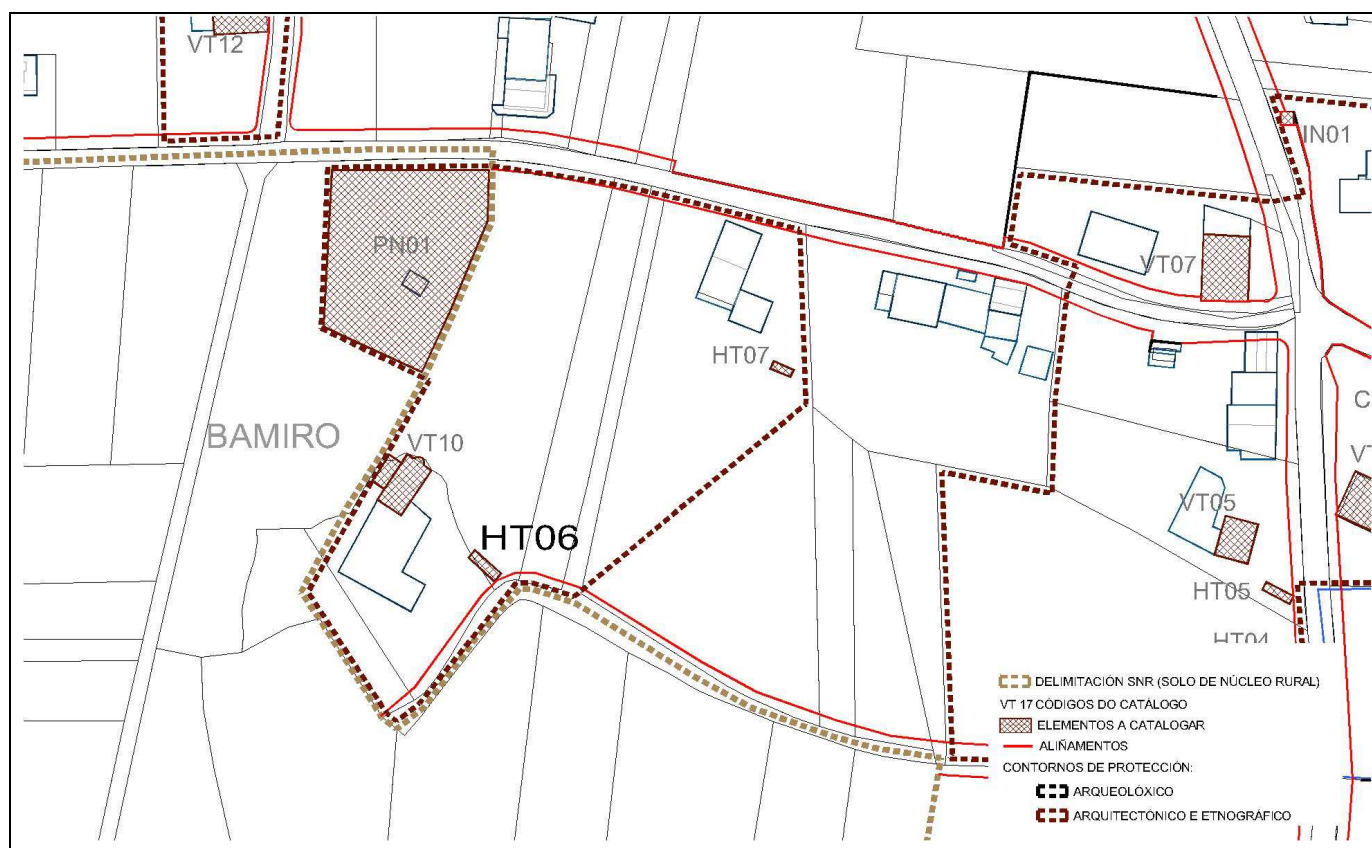
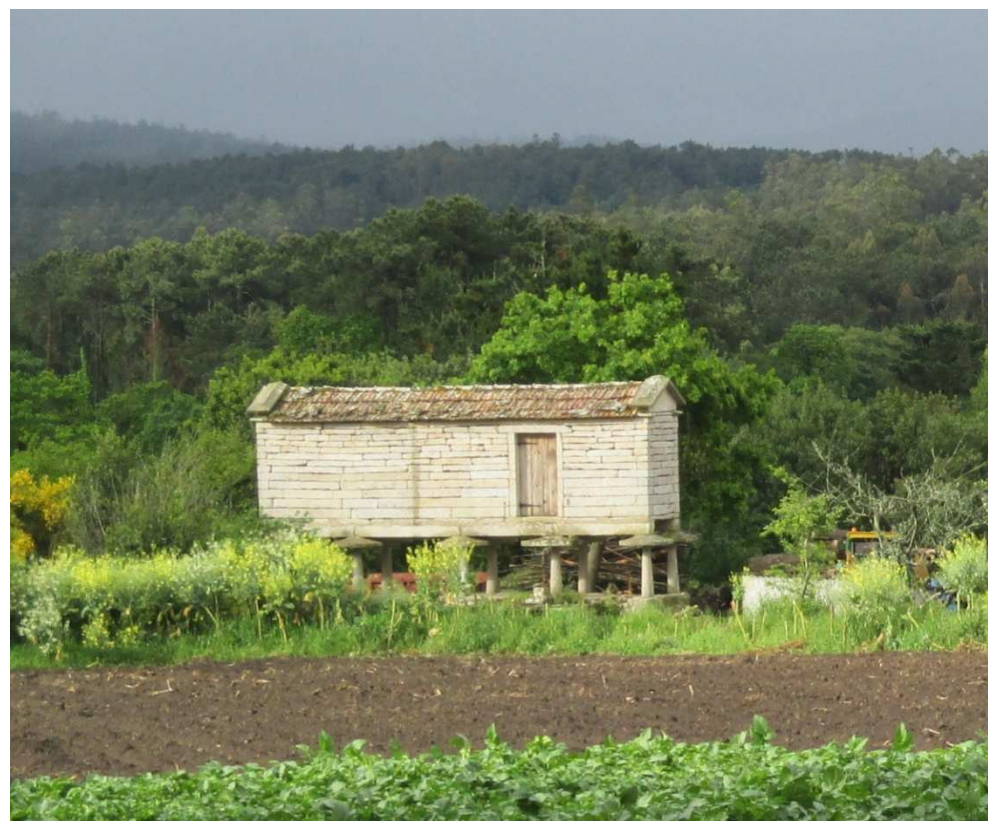
Ficha nº: B-HT 06- BAMIRO

Denominación:	Hórreo tradicional vinculado a vivenda tradicional B-VT 10 e penedos e carballeira B-PN 01		
Clase / Categoría	Ben catalogado/ Monumento		
Localización:	Lg de O Ceán	Plano nº: 02.01	X:502456 Y:4776026
Data de construción:	Anterior ao 1956		
Descrición tipolóxica :	Patrimonio etnolóxico Hórreo tipo Fisterra. Zócalo de cachotaría sobre o que se apoian estes esveltos rematados por tornarratos circulares de pouco espesor. Trabes lonxitudinais sobre as que descansan varias filas de perpiaños. Cuberta a dúas auga de tella, con pinches baixo sopenas .		
Características singulares:			
Estado de conservación:	Bo. Cuberta de tella plana.

As obras permitidas segundo o nivel de protección cumprirán o regulado no art. 42 da LG 5/2016 e seguirán os criterios de intervención do art. 44 e dos demais que resulten de aplicación da LG 5/2016. Recoméndase a recuperación da cubrición orixinal.

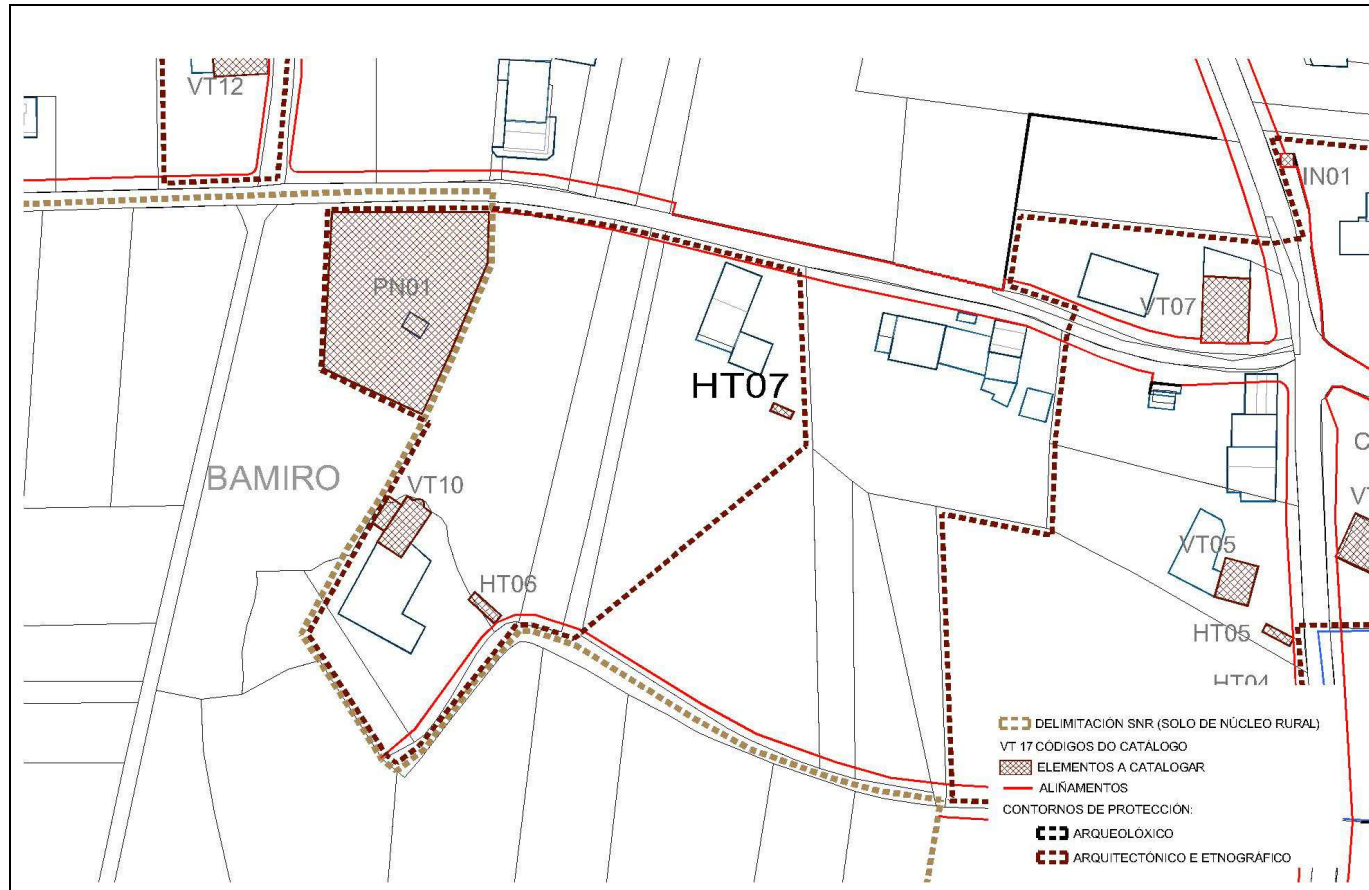
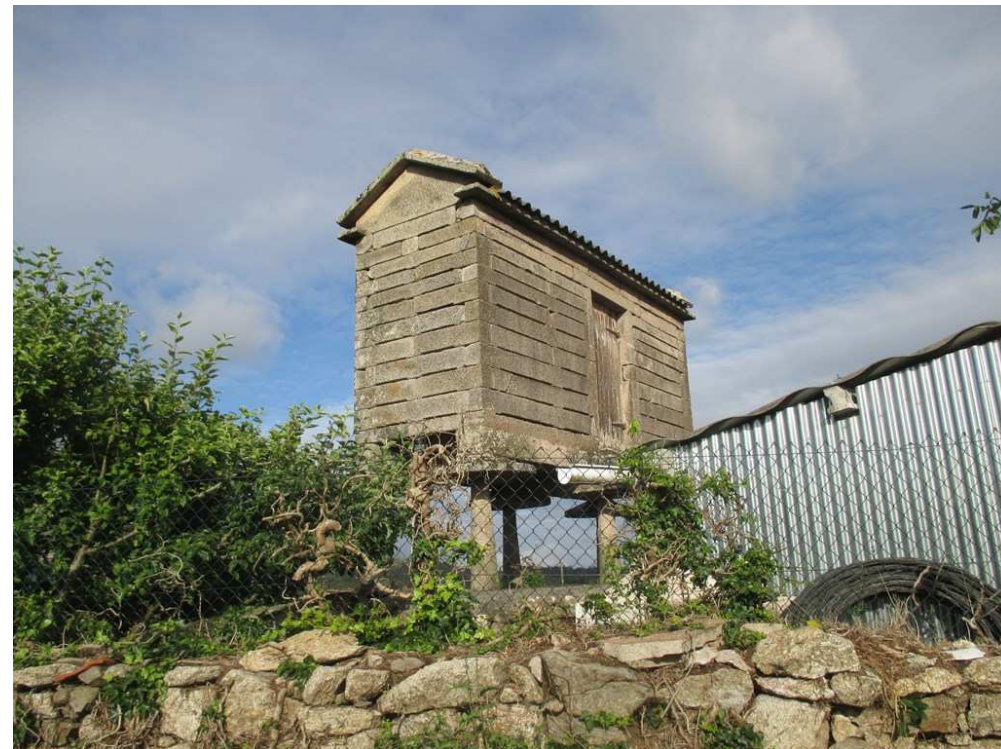
Ficha nº: B-HT 07 - BAMIRO

Denominación:	Hórreo tradicional		
Clase / Categoría	Ben catalogado/ Monumento		
Localización:	Lg de O Ceán	Plano nº: 02.01	X:502529 Y:4776075
Data de construción:	Anterior ao 1956.		
Descrición tipolóxica :	Patrimonio etnolóxico. Hórreo tipo Fisterra apoiado en esteos esveltos rematados por tornarratos circulares de pouco espesor. Trabes lonxitudinais sobre as que descansan varias filas de perpiaños. Cuberta a dúas augas, con pinches de cantaría baixo sopenas.		
Características singulares:			
Estado de conservación:	Regular. Cuberta con pranchas de fibrocemento.

As obras permitidas segundo o nivel de protección cumprirán o regulado no art. 42 da LG 5/2016 e seguirán os criterios de intervención do art. 44 e dos demais que resulten de aplicación da LG 5/2016. Recoméndase o cambio das pranchas de fibrocemento da cuberta por tella ou proceder ao seu revestimento.
