**MODIFICACIÓN PUNTUAL Nº 6 DAS NORMAS
SUBSIDIARIAS DE VIMIANZO PARA A
REDELIMITACIÓN DOS NÚCLEOS RURAIS DE
O CAMPO, BAMIRO, O CEÁN, TINES, ROMARÍS,
TREOS, O REFOXO E QUINTÁNS**

CATÁLOGO

Promotor: Deputación da Coruña

Data: marzo de 2021

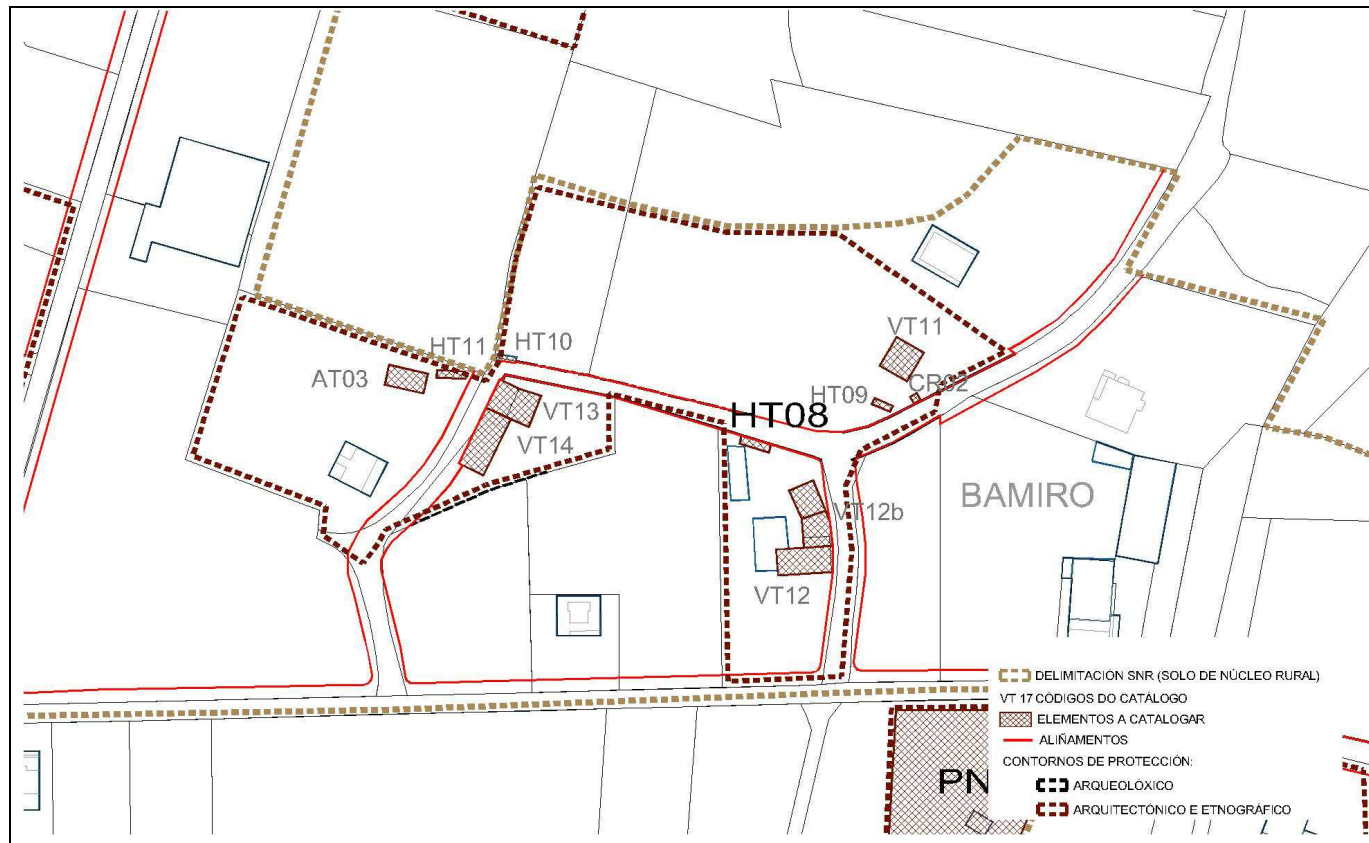
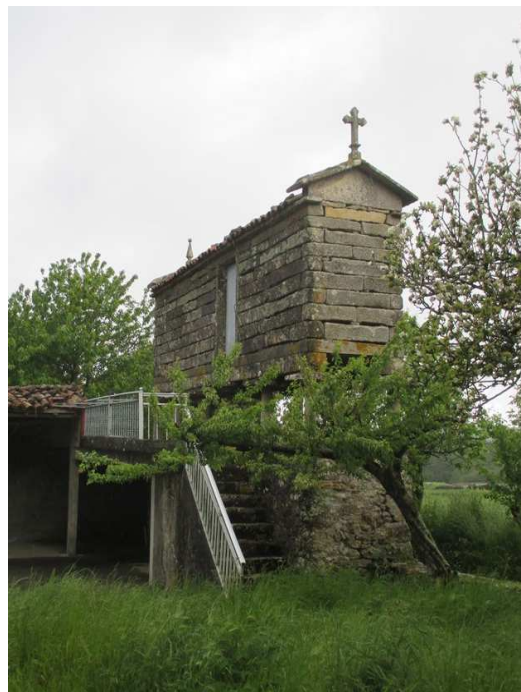
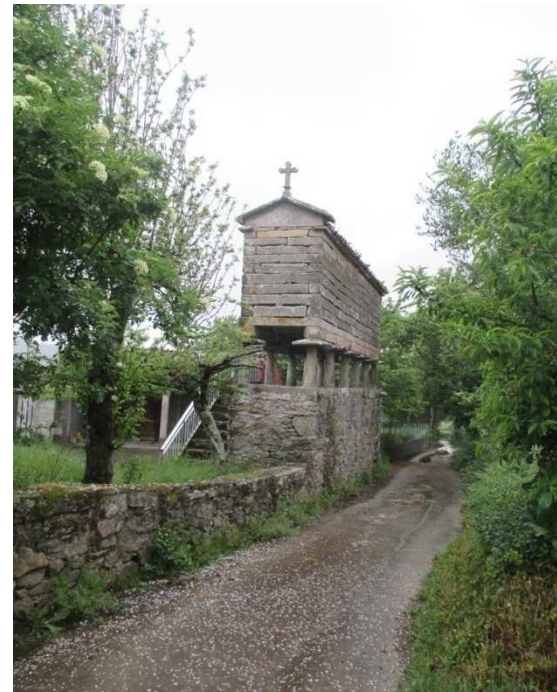
Ficha nº: B-HT 08 - BAMIRO

Denominación:	Hórreo tradicional formando conxunto tradicional coas vivendas B-VT 12-12b e alpendre tradicional		
Clase / Categoría	Ben catalogado/ Monumento		
Localización:	Lg de Bamiro	Plano nº: 02.01	X:502385 Y:4776188
Data de construción:	Anterior ao 1956.		
Descrición tipolóxica :	Patrimonio etnolóxico. Hórreo tipo Fisterra. Zócalo de cachotaría sobre o que se apoian estes esveltos rematados por tornarratos convexos circulares de pouco espesor. Trabes lonxitudinais sobre as que descansan varias filas de perpiaños. Cuberta a dúas augas de tella do país, con pinches de cantaría baixo sopenas sobre as que descansan a cruz e o lampión.		
Características singulares:			
Estado de conservación:	Regular. Esqueiro e porta de acceso desconformes

As obras permitidas segundo o nivel de protección cumprarán o regulado no art. 42 da LG 5/2016 e seguirán os criterios de intervención do art. 44 e dos demais que resulten de aplicación da LG 5/2016. Recoméndase a harmonización do esqueiro de acceso, así como a porta de acceso con materias tradicionais.

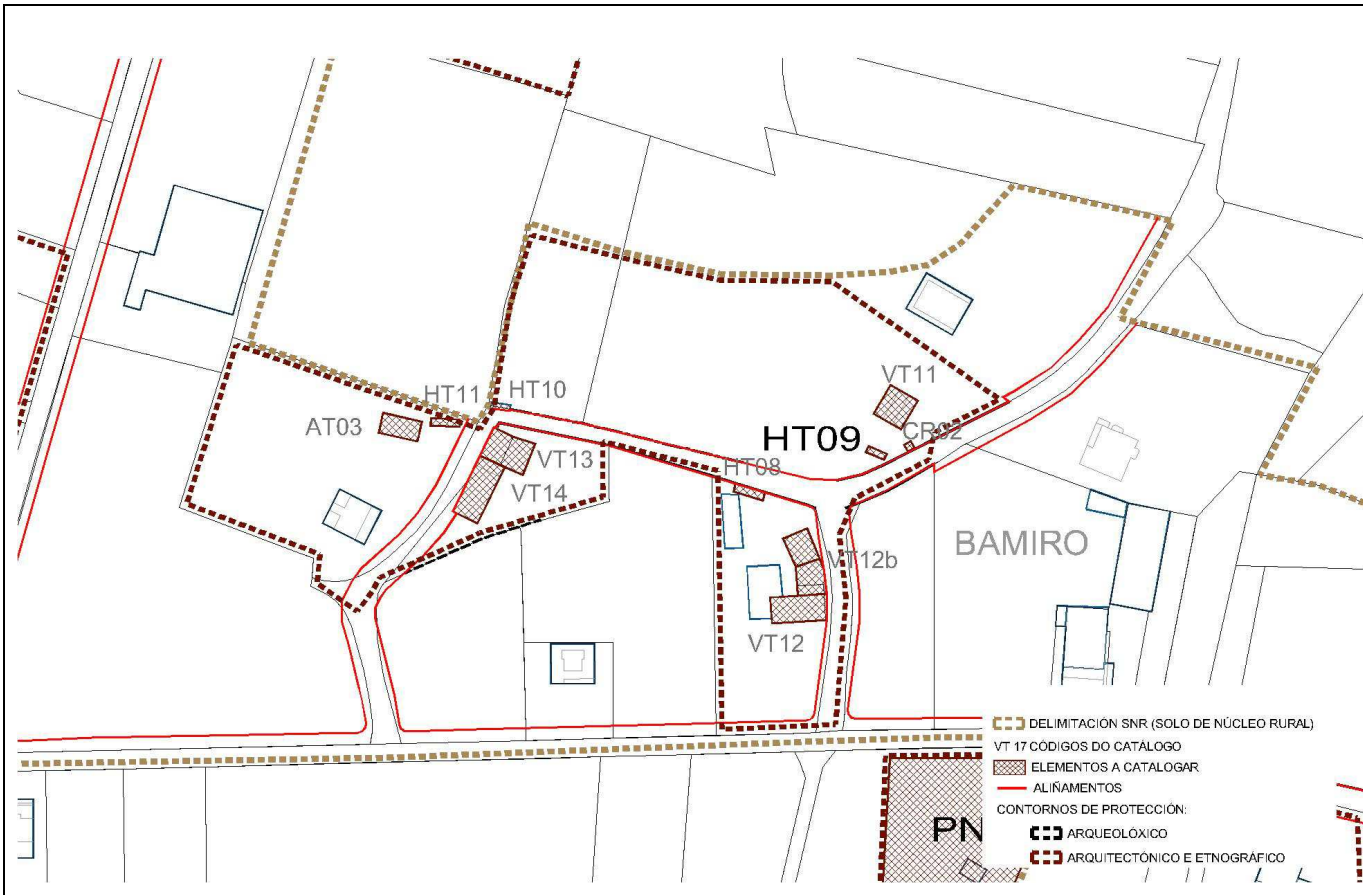
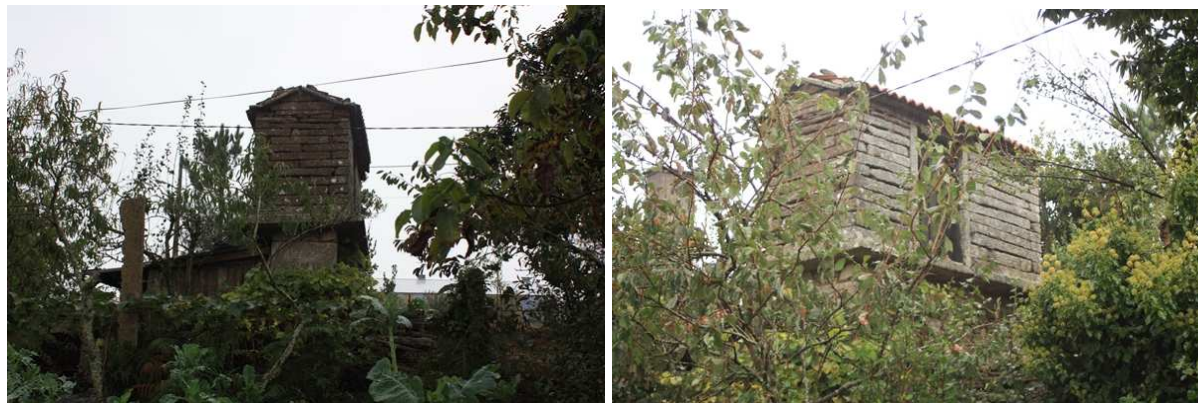
Ficha nº: B-HT 09 - BAMIRO

Denominación:	Hórreo tradicional en parcela con vivenda tradicional B-VT 11 e cruz no peche B-CR 02		
Clase / Categoría	Ben catalogado/ Monumento		
Localización:	Lg de Bamiro	Plano nº: 02.01	X:502416 Y:4776198
Data de construción:	Anterior ao 1956.		
Descrición tipolóxica :	Patrimonio etnolóxico. Hórreo tipo Fisterra con cuberta a dúas augas e pinches baixo sopenas. Trabes lonxitudinais sobre as que descansan varias filas de perpiaños.		
Características singulares:			
Estado de conservación:	Regular.

As obras permitidas segundo o nivel de protección cumprirán o regulado no art. 42 da LG 5/2016 e seguirán os criterios de intervención do art. 44 e dos demais que resulten de aplicación da LG 5/2016.

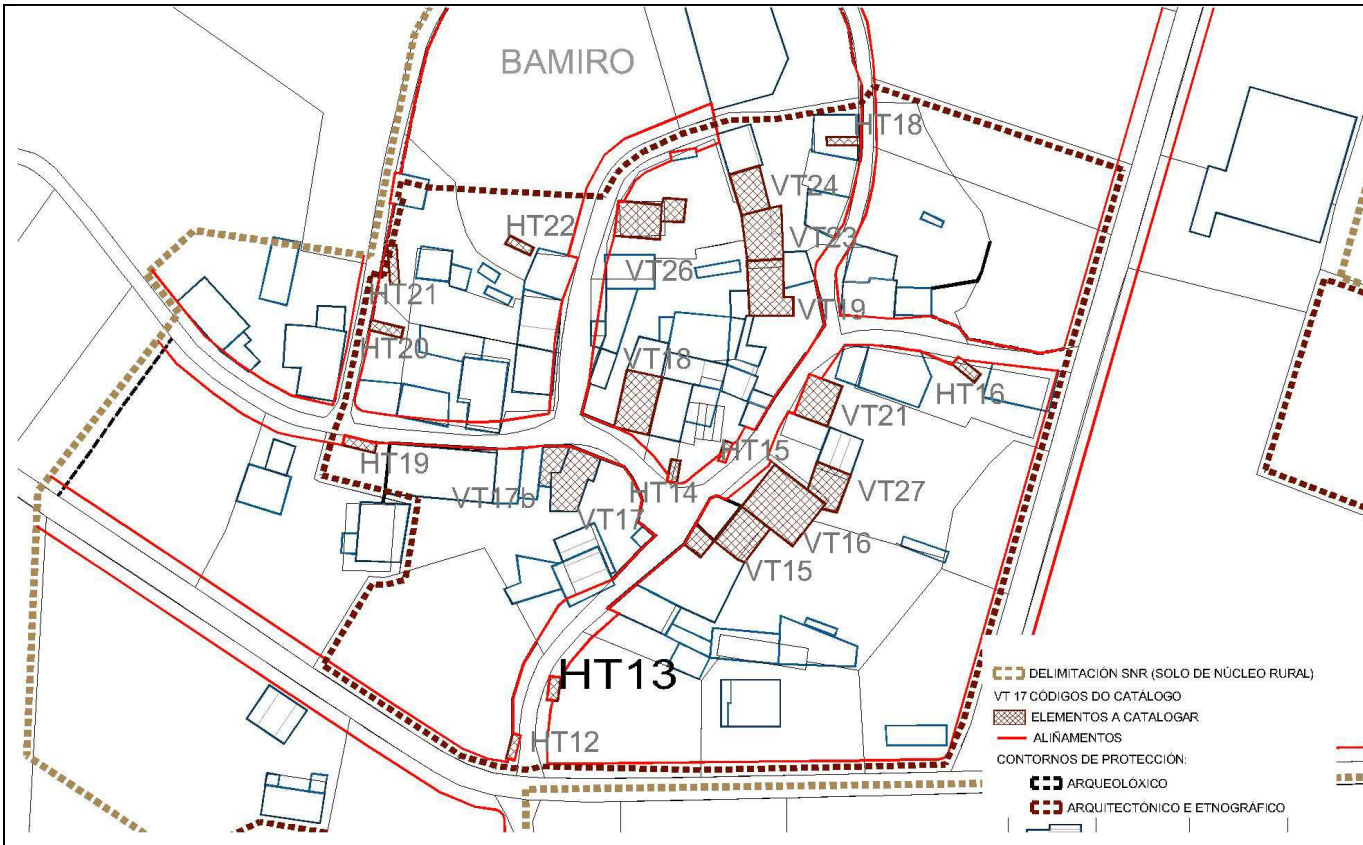
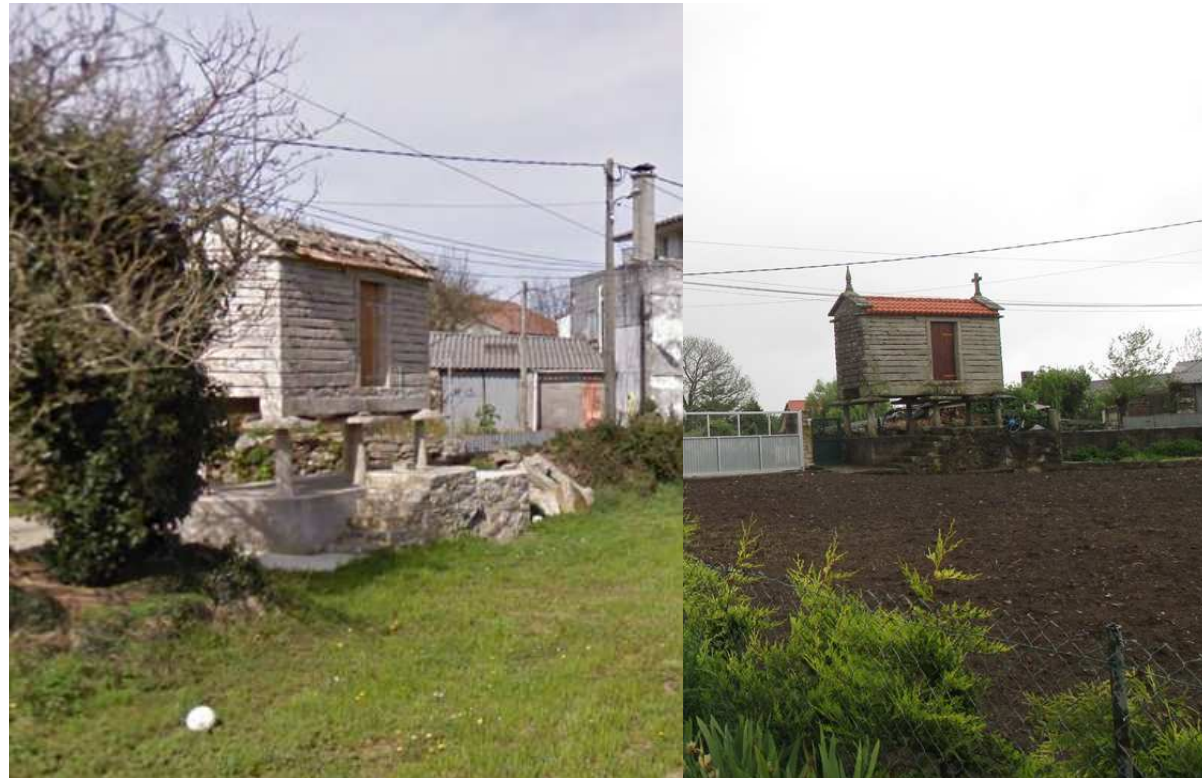
Ficha nº: B-HT 13- BAMIRO

Foto antiga

Foto actual

Recoméndase a recuperación da cubrición orixinal.

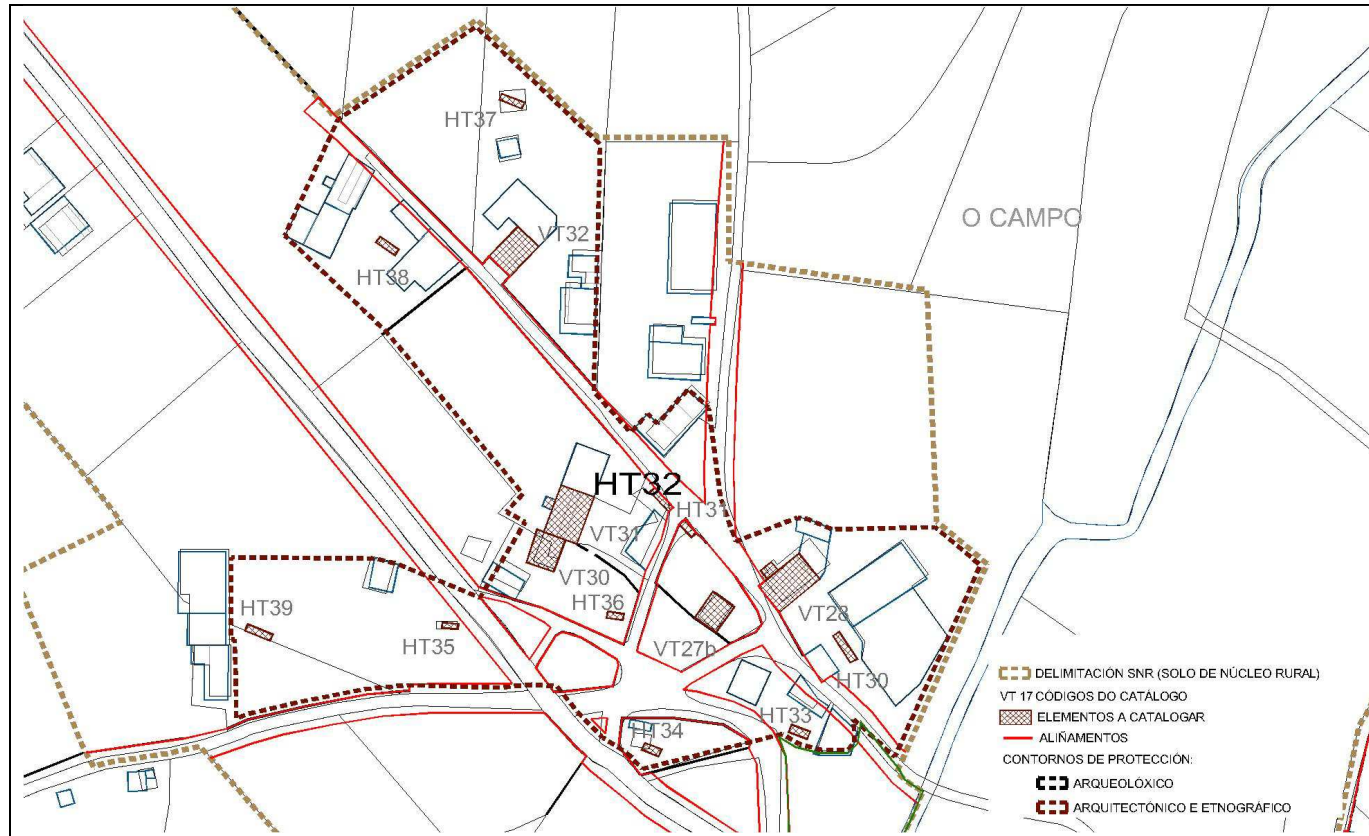
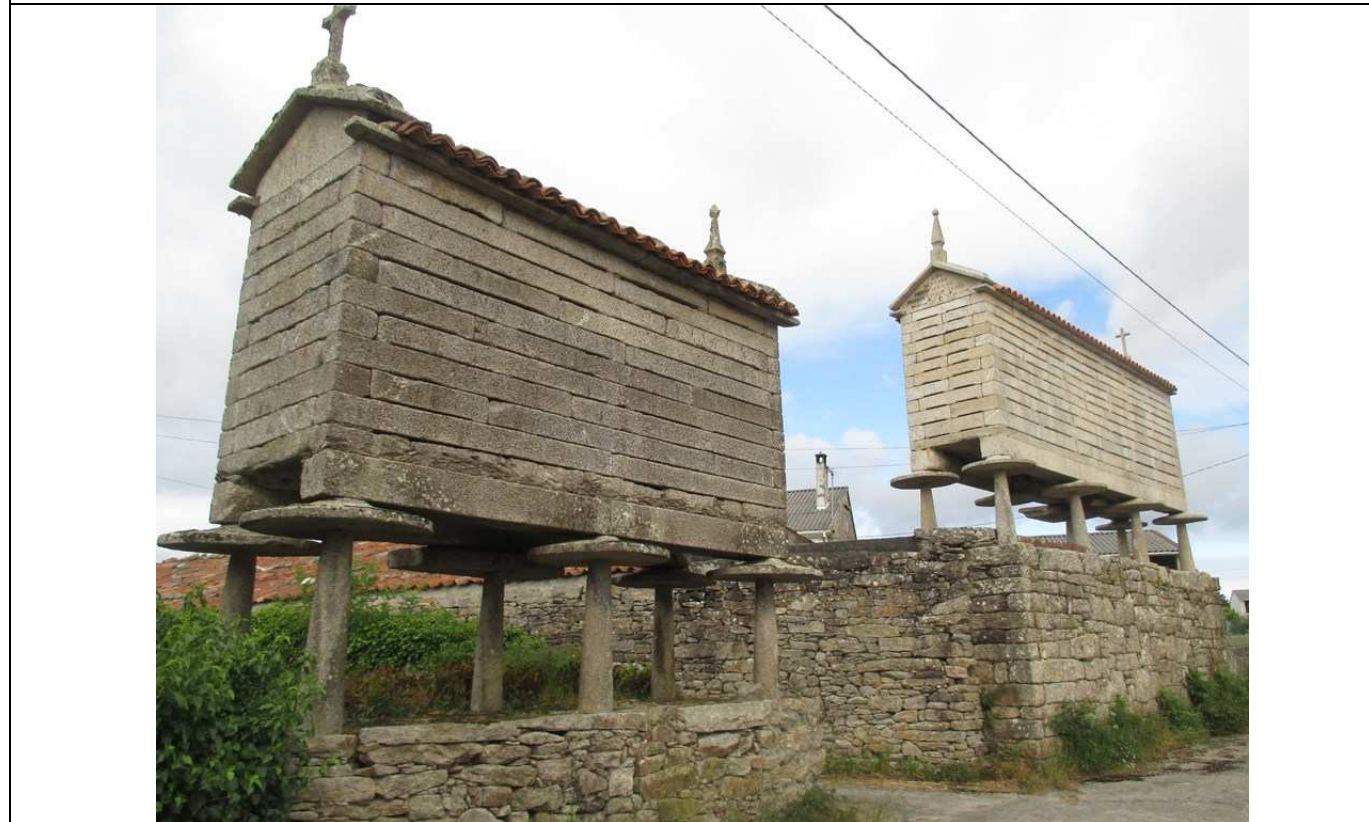
Ficha nº: B-HT31 -32 - BAMIRO

Denominación:	Hórreos tradicionais		
Clase / Categoría	Ben catalogado/ Monumento		
Localización:	Lg de O Campo	Plano nº: 02.01	X: 501892/501885 Y:4776327/4776335
Data de construción:	Patrimonio etnolóxico Hórreos tipo Fisterra. Zócalo de cachotaría sobre o que se apoian esteos rematados por tornarratos circulares de pouco espesor. Trabes lonxitudinais sobre as que descansan varias filas de perpiaños. Cuberta a dúas augas de tella, do país no HT 31, con pinches de cantaría baixo sopenas sobre as que descansan a cruz e o lampián.		
Descrición tipolóxica :			
Características singulares:			
Estado de conservación:	Bo.

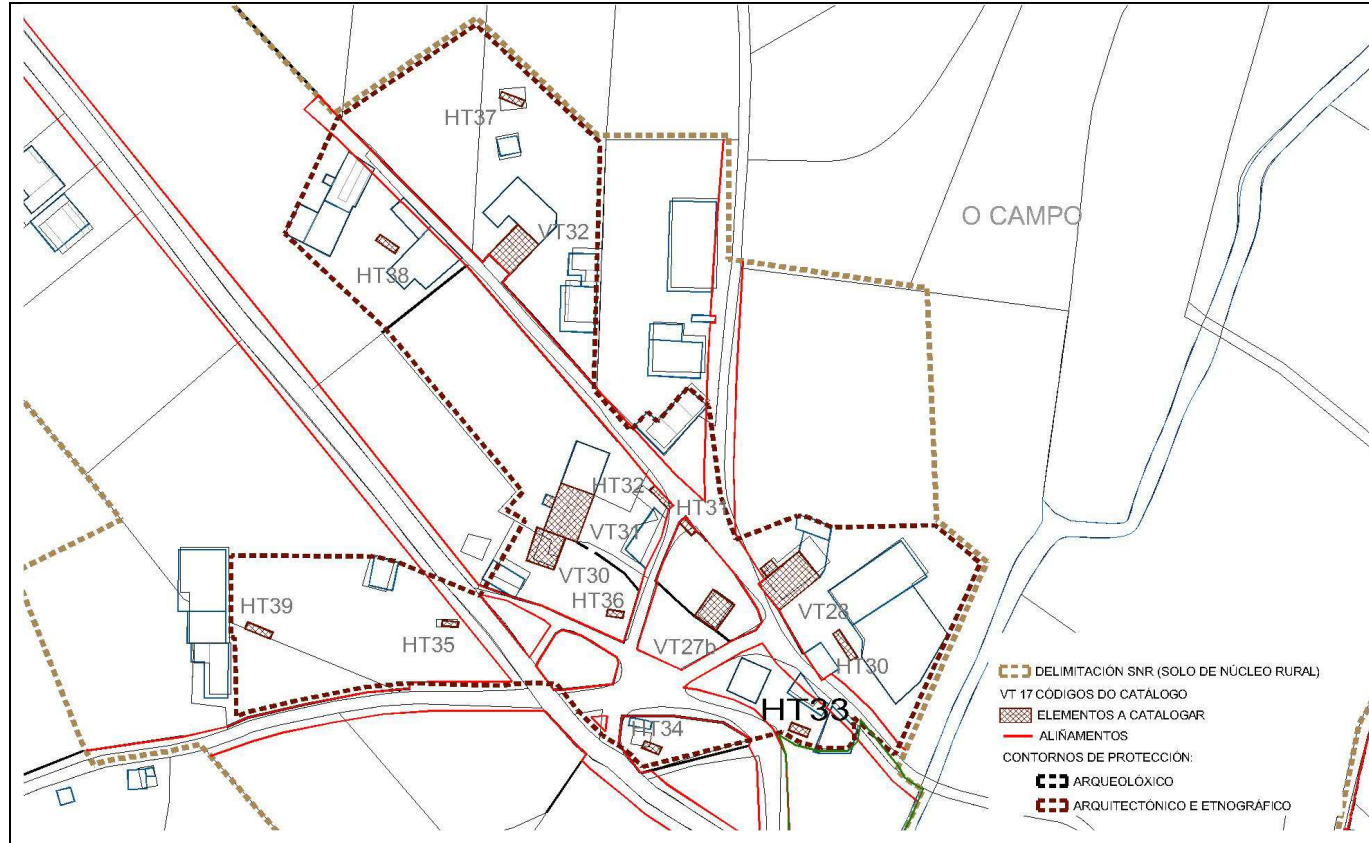
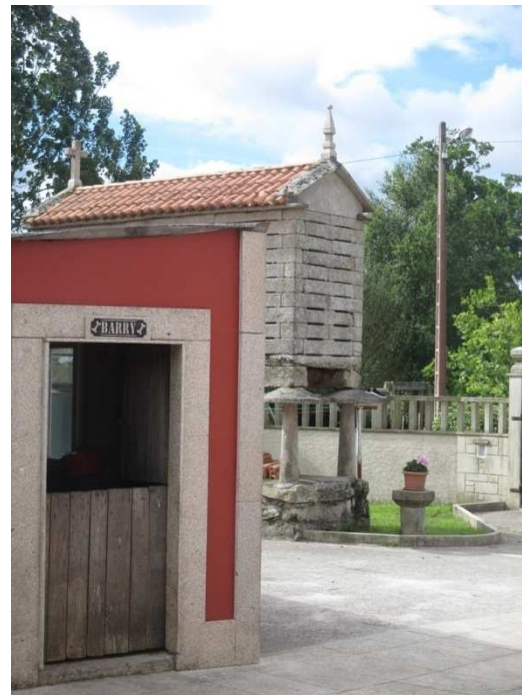
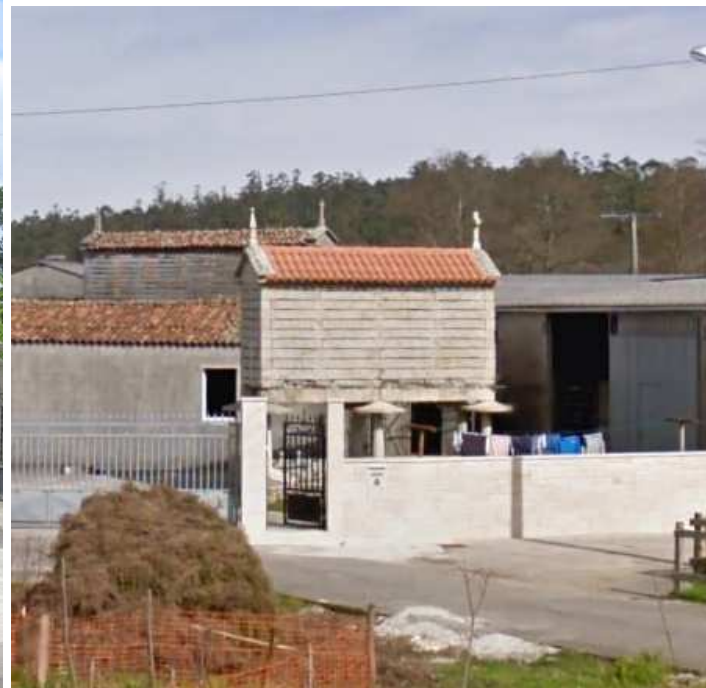
Ficha nº: B-HT 33 - BAMIRO

Denominación:	Hórreo tradicional		
Clase / Categoría	Ben catalogado/ Monumento		
Localización:	Lg de O Campo	Plano nº: 02.01	X: 501922 Y:4776272
Data de construción:	Anterior ao 1956.		
Descrición tipolóxica :	Patrimonio etnolóxico Hórreo tipo Fisterra. Zócalo de cachotaría sobre o que se apoian esteos rematados por tornarratos circulares de pouco espesor. Trabes lonxitudinais sobre as que descansan varias filas de perpiaños. Cuberta a dúas augas de tella con pinches baixo sopenas sobre as que descansan a cruz e o lampión.		
Características singulares:			
Estado de conservación:	Bo.

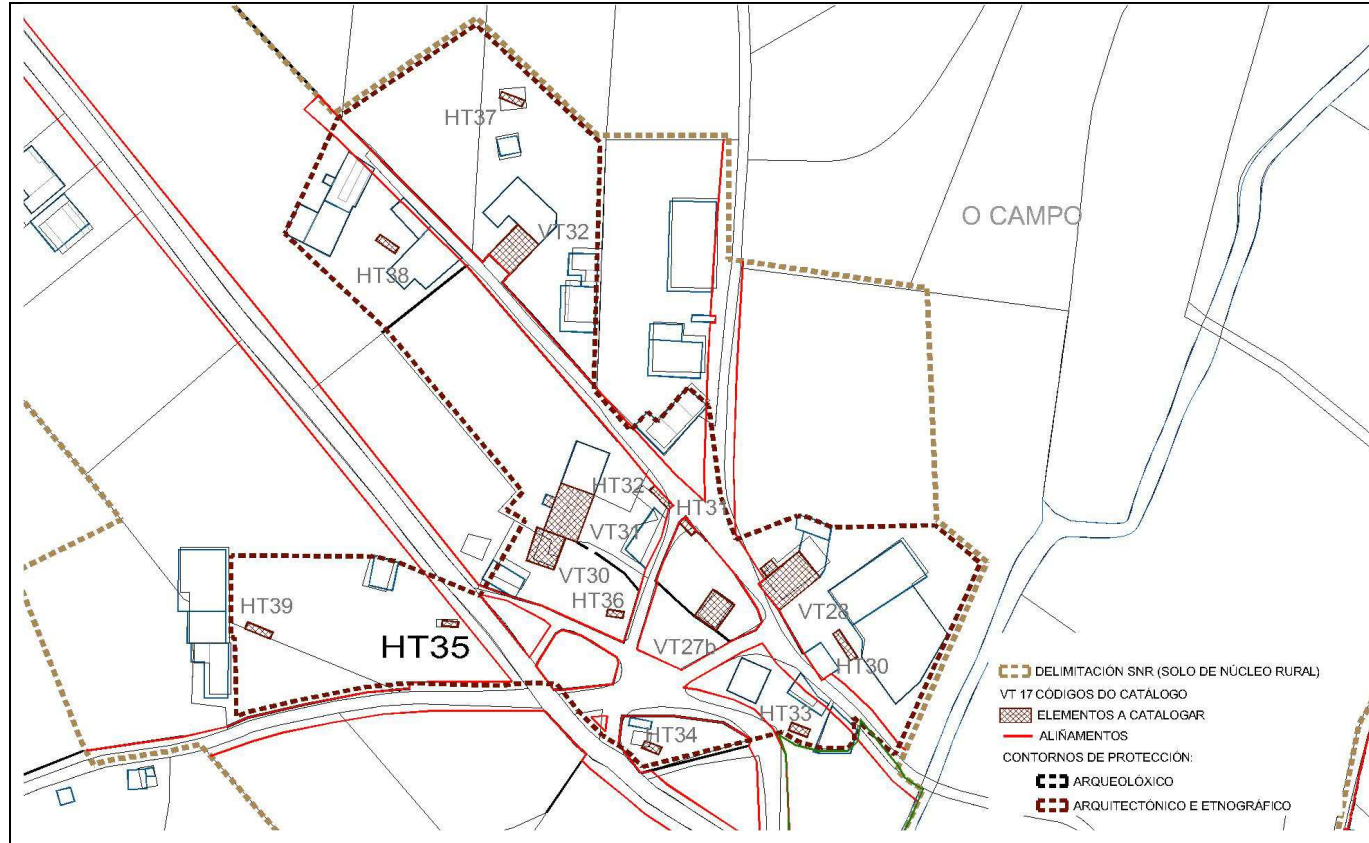
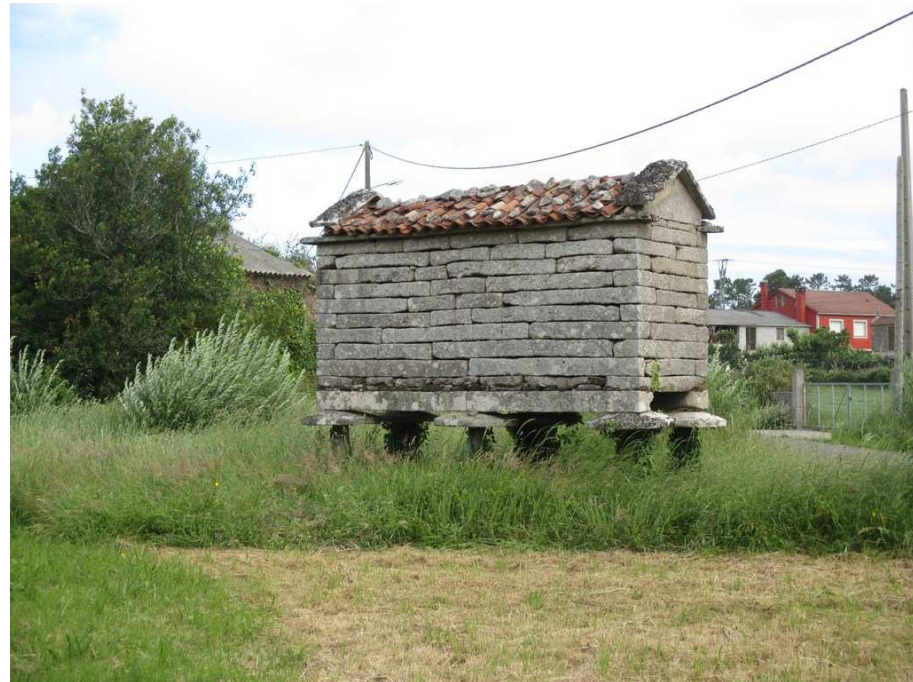
Ficha nº: B-HT 35 - BAMIRO

Denominación:	Hórreo tradicional		
Clase / Categoría	Ben catalogado/ Monumento		
Localización:	Lg de O Campo	Plano nº: 02.01	X: 501828 Y:4776301
Data de construción:	Anterior ao 1956.		
Descrición tipolóxica :	Patrimonio etnolóxico Hórreo tipo Fisterra construído sobre esteos rematados por tornarratos convexos e circulares de pouco espesor. Trabes lonxitudinais sobre as que descansan varias filas de perpiaños. Cuberta a dúas augas de tella do país con pinches baixo sopenas.		
Características singulares:			
Estado de conservación:	Normal.

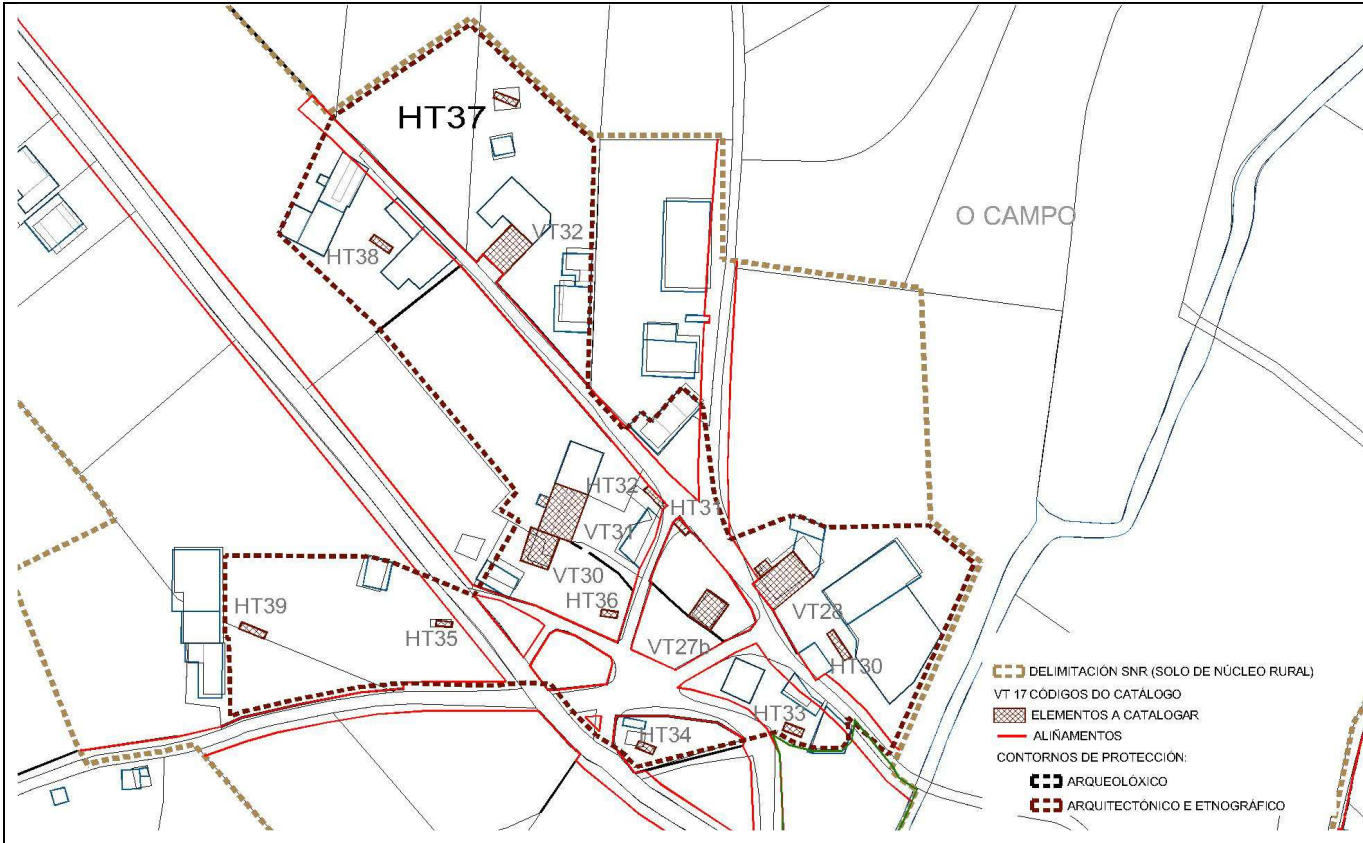
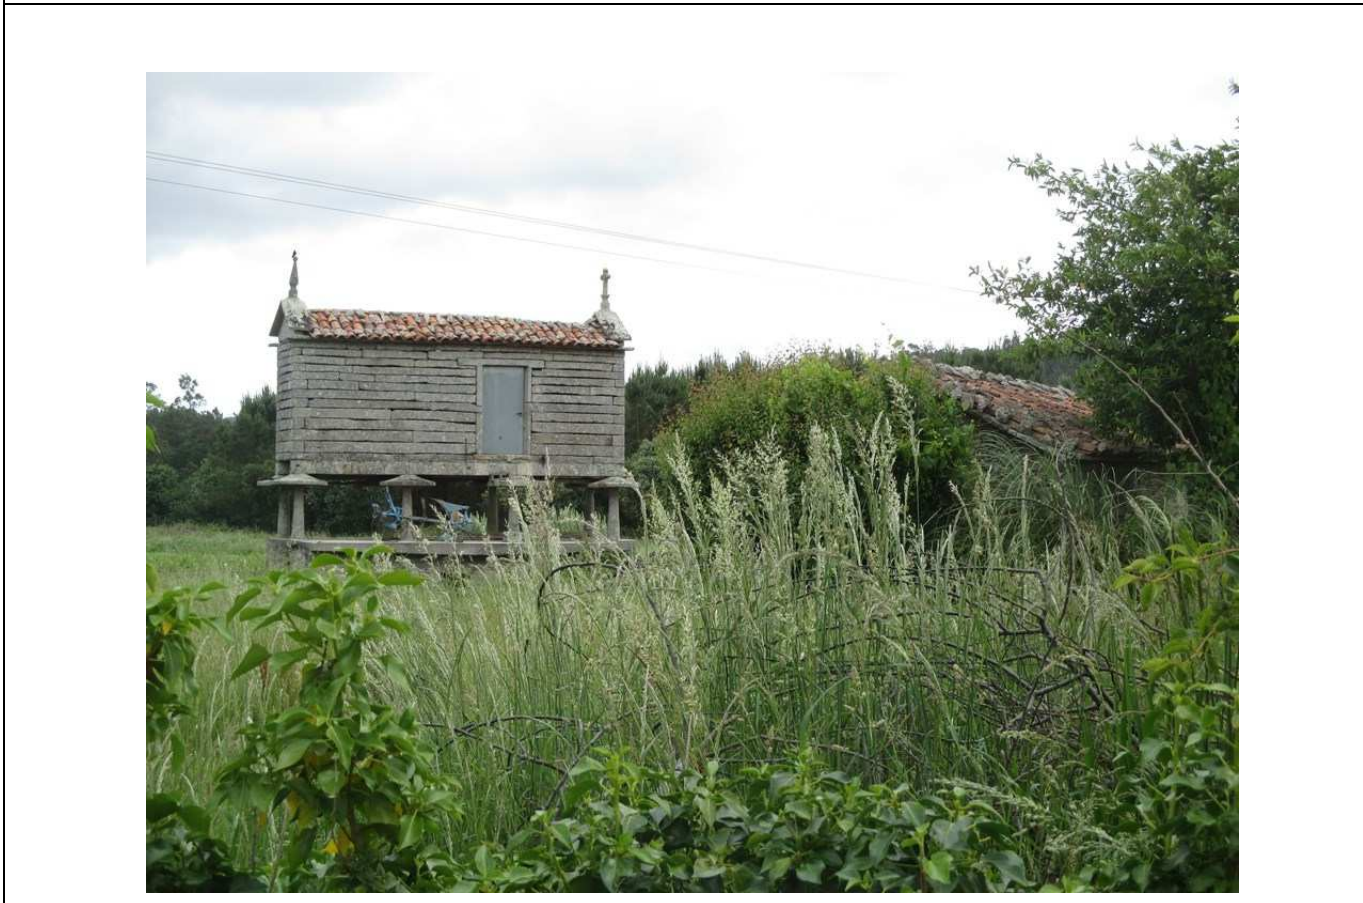
Ficha nº: B-HT 37 - BAMIRO

Denominación:	Hórreo tradicional		
Clase / Categoría	Ben catalogado/ Monumento		
Localización:	Lg de O Campo	Plano nº: 02.01	X: 501843 Y:4776443
Data de construción:	Anterior ao 1956.		
Descrición tipolóxica :	Patrimonio etnolóxico Hórreo tipo Fisterra. Zócalo de cachotaría construído no que apoian estes rematados por tornarratos convexos e circulares de pouco espesor. Trabes lonxitudinais sobre as que descansan varias filas de perpiaños. Cuberta a dúas augas de tella do país con pinches baixo sopenas sobre as que descansan a cruz e o lampión.		
Características singulares:			
Estado de conservación:	Bo. Porta metálica

As obras permitidas segundo o nivel de protección cumprarán o regulado no art. 42 da LG 5/2016 e seguirán os criterios de intervención do art. 44 e dos demais que resulten de aplicación da LG 5/2016. Recoméndase o cambio da porta metálica de acceso por outra de material máis acorde cos tradicionais da zona.

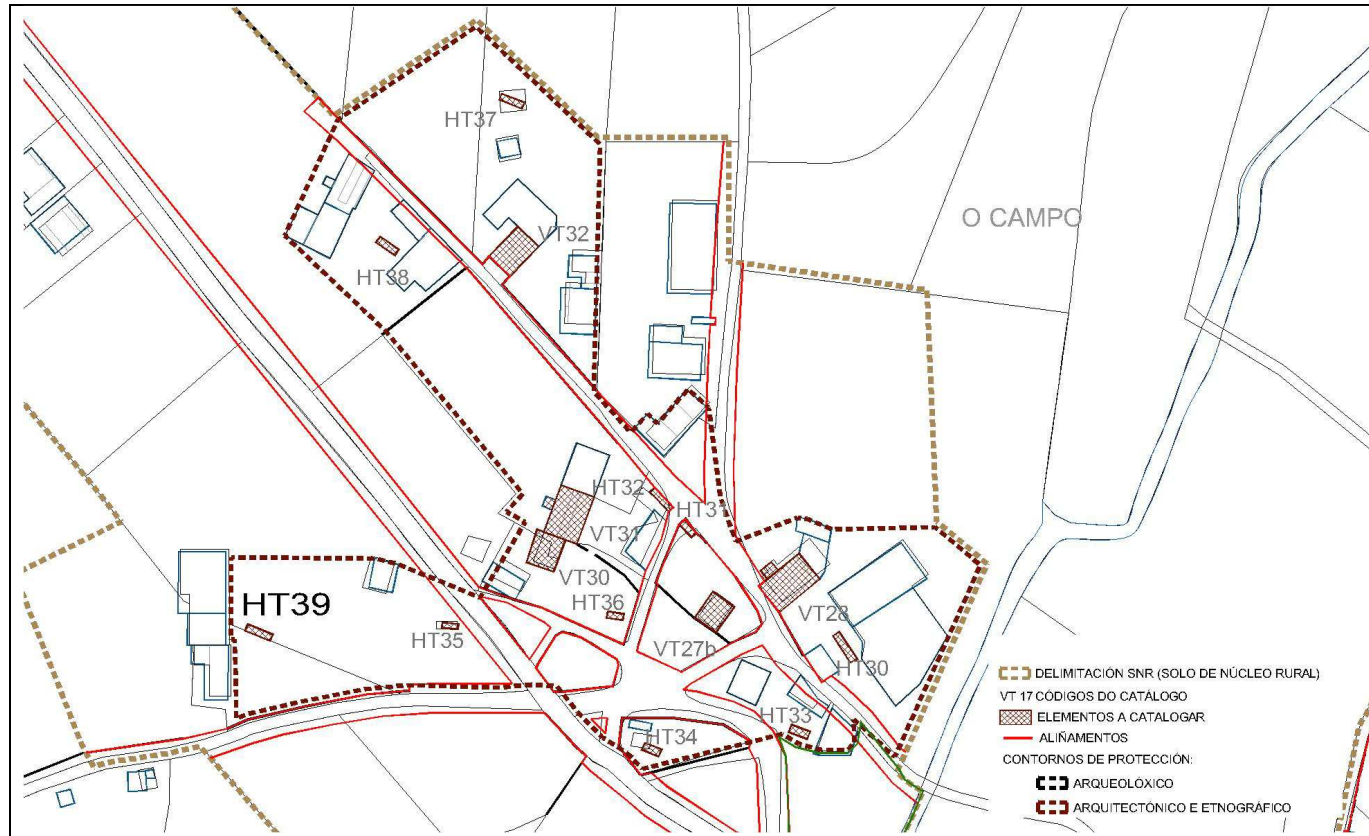
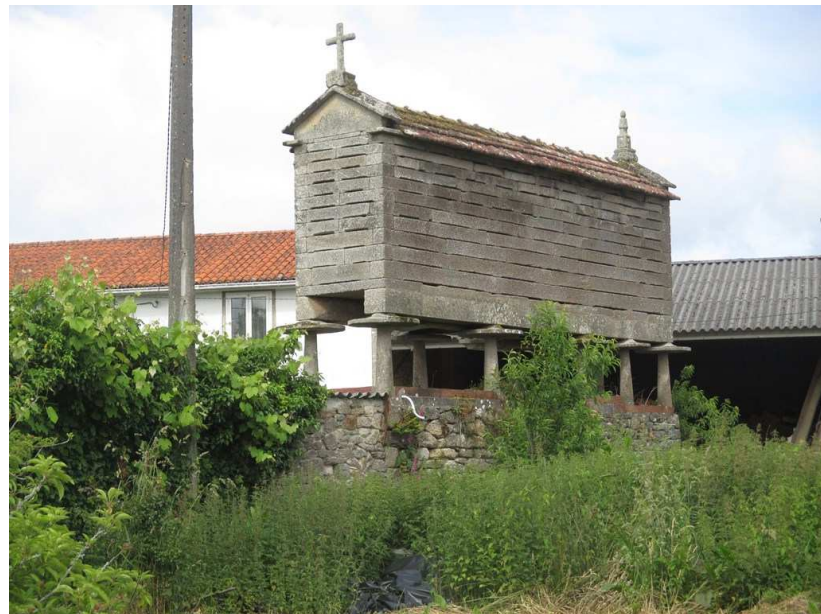
Ficha nº: B-HT 39 - BAMIRO

Denominación:	Hórreo tradicional		
Clase / Categoría	Ben catalogado/ Monumento		
Localización:	Lg de O Campo	Plano nº: 02.01	X: 501775 Y:4776299
Data de construción:	Anteriores ao 1956.		
Descrición tipolóxica :	Patrimonio etnolóxico Hórreo tipo Fisterra. Zócalo de cachotaría no que apoian esteos rematados por tornarratos circulares de pouco espesor. Trabes lonxitudinais sobre as que descansan varias filas de perpiaños. Cuberta a dúas augas de tella con pinches baixo sopenas sobre as que descansan a cruz e o lampión.		
Características singulares:			
Estado de conservación:	Bo. Cuberta con tella plana

As obras permitidas segundo o nivel de protección cumprirán o regulado no art. 42 da LG 5/2016 e seguirán os criterios de intervención do art. 44 e dos demais que resulten de aplicación da LG 5/2016. Recoméndase a recuperación da cubrición orixinal

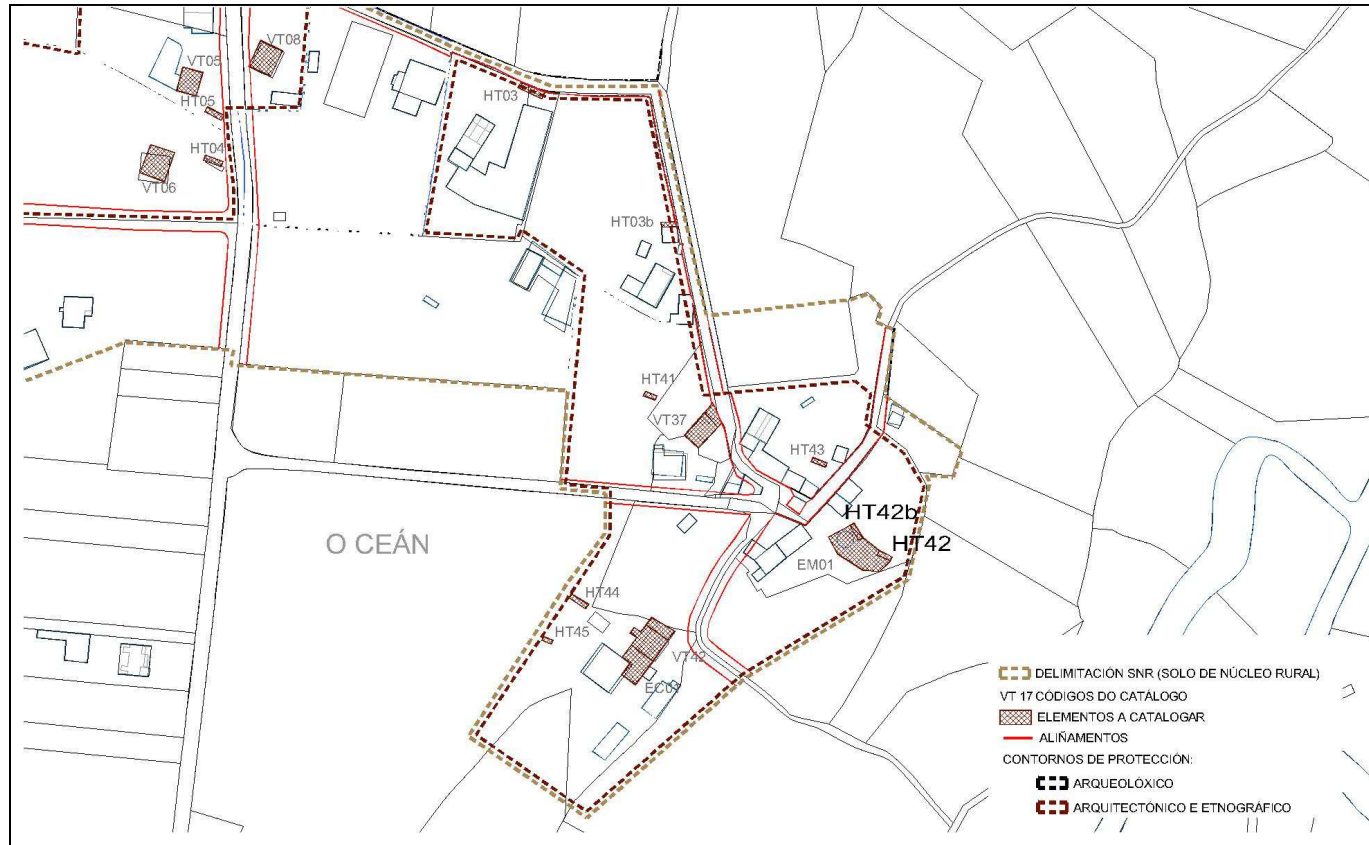
Ficha nº: B-HT 42-42b- BAMIRO

Recoméndase recuperar o esqueiro tradicional de acceso do hórreo 42B

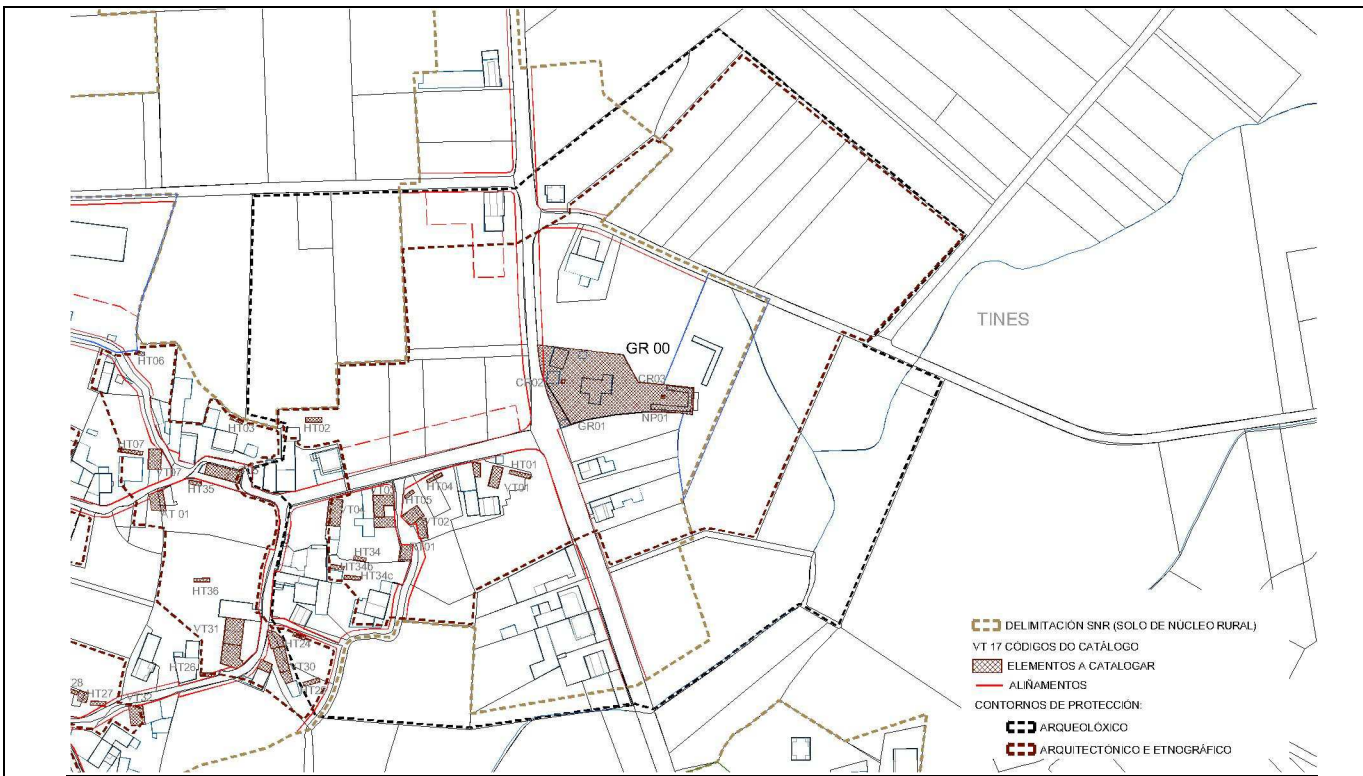
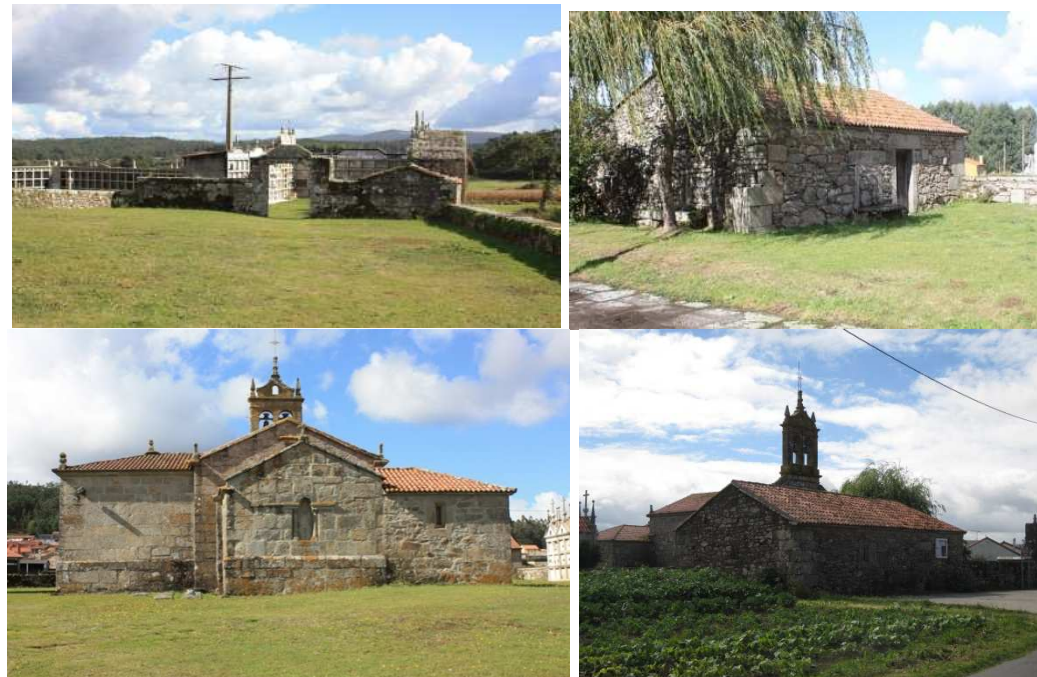
Ficha nº: T-GR 00 - TINES

Denominación:	Conxunto parroquial formado pola Igrexa T-GR 01, o cemiterio antigo, e os cruceiros T-CR 02 e a T-CR 03.		
Clase / Categoría	Ben catalogado / Monumento		
Localización:	Lugar de Tines	Plano nº: 02.02	X:502386 Y:4773197
Data de construción:	Século XII e XVIII		
Descrición tipolóxica :	Conxunto parroquial de Tines formado pola Igrexa, dous cruceiros e o cemiterio antigo que foi ampliado, e delimitado por muro tradicional. Este muro separa no lado oeste o adro do cemiterio vello onde se atopan as tumbas antigas con paredes de granito e cuberta a dúas augas tamén con pezas de granito que se remata con cruces, pináculos ou outros elementos ornamentais. No cemiterio consérvase dous sartegos de pedra. Pechando o conxunto, no seu linde noroeste, atópase unha construción auxiliar dun andar, planta rectangular e cuberta a dúas augas de tella.		
Características singulares:	Cemiterio ben integrado no adro

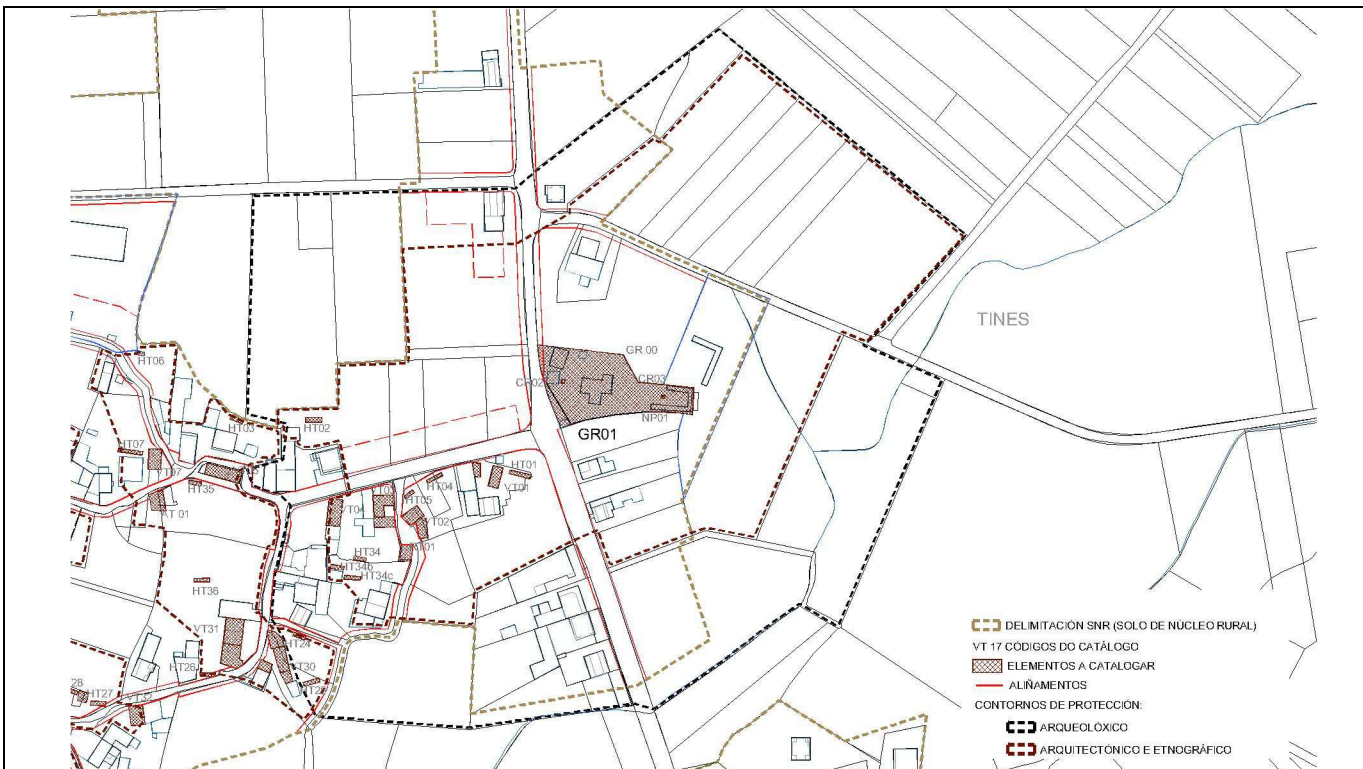
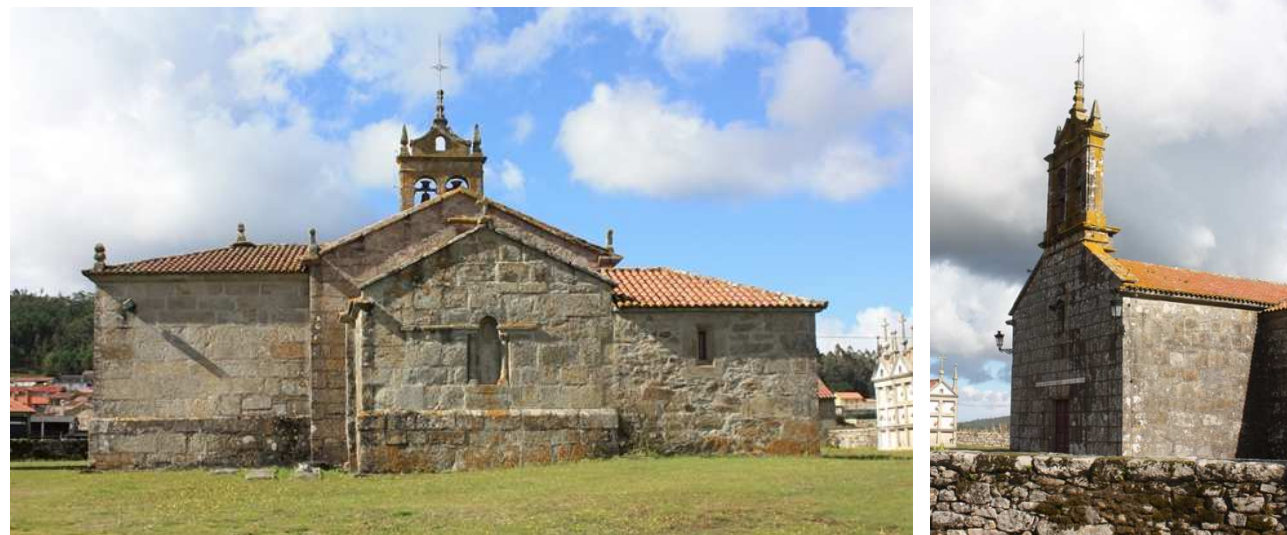
Ficha nº: T-GR 01 - TINES

Denominación:	Igrexa de Santa Baia formado parte do conxunto T-GR 00 xunto cos cruzeiros T-CR 02 e T-CR 03		
Clase / Categoría	Ben catalogado / Monumento		
Localización:	Lugar de Tines	Plano nº: 02.02	X:502386 Y:4773197
Data de construción:	Século XII e XVIII		
Descrición tipolóxica :	Arquitectura relixiosa. Igrexa con planta de salón formada por unha ábsida ou capela maior cuadrangular e unha nave rectangular, unha sancristía acaroada ao muro norte da ábsida e unha capela lateral cara o muro sur da nave. No exterior destacan os contrafortes do muro sur e a xanela cegada da cabeceira, rematada nun arco de medio punto sobre columnas con capiteis.		
Características singulares:	Cemiterio ben integrado no adro		
Estado de conservación:	Bo. En uso
