**MODIFICACIÓN PUNTUAL Nº 6 DAS NORMAS
SUBSIDIARIAS DE VIMIANZO PARA A
REDELIMITACIÓN DOS NÚCLEOS RURAIS DE
O CAMPO, BAMIRO, O CEÁN, TINES, ROMARÍS,
TREOS, O REFOXO E QUINTÁNS**

CATÁLOGO

Promotor: Deputación da Coruña

Data: marzo de 2021

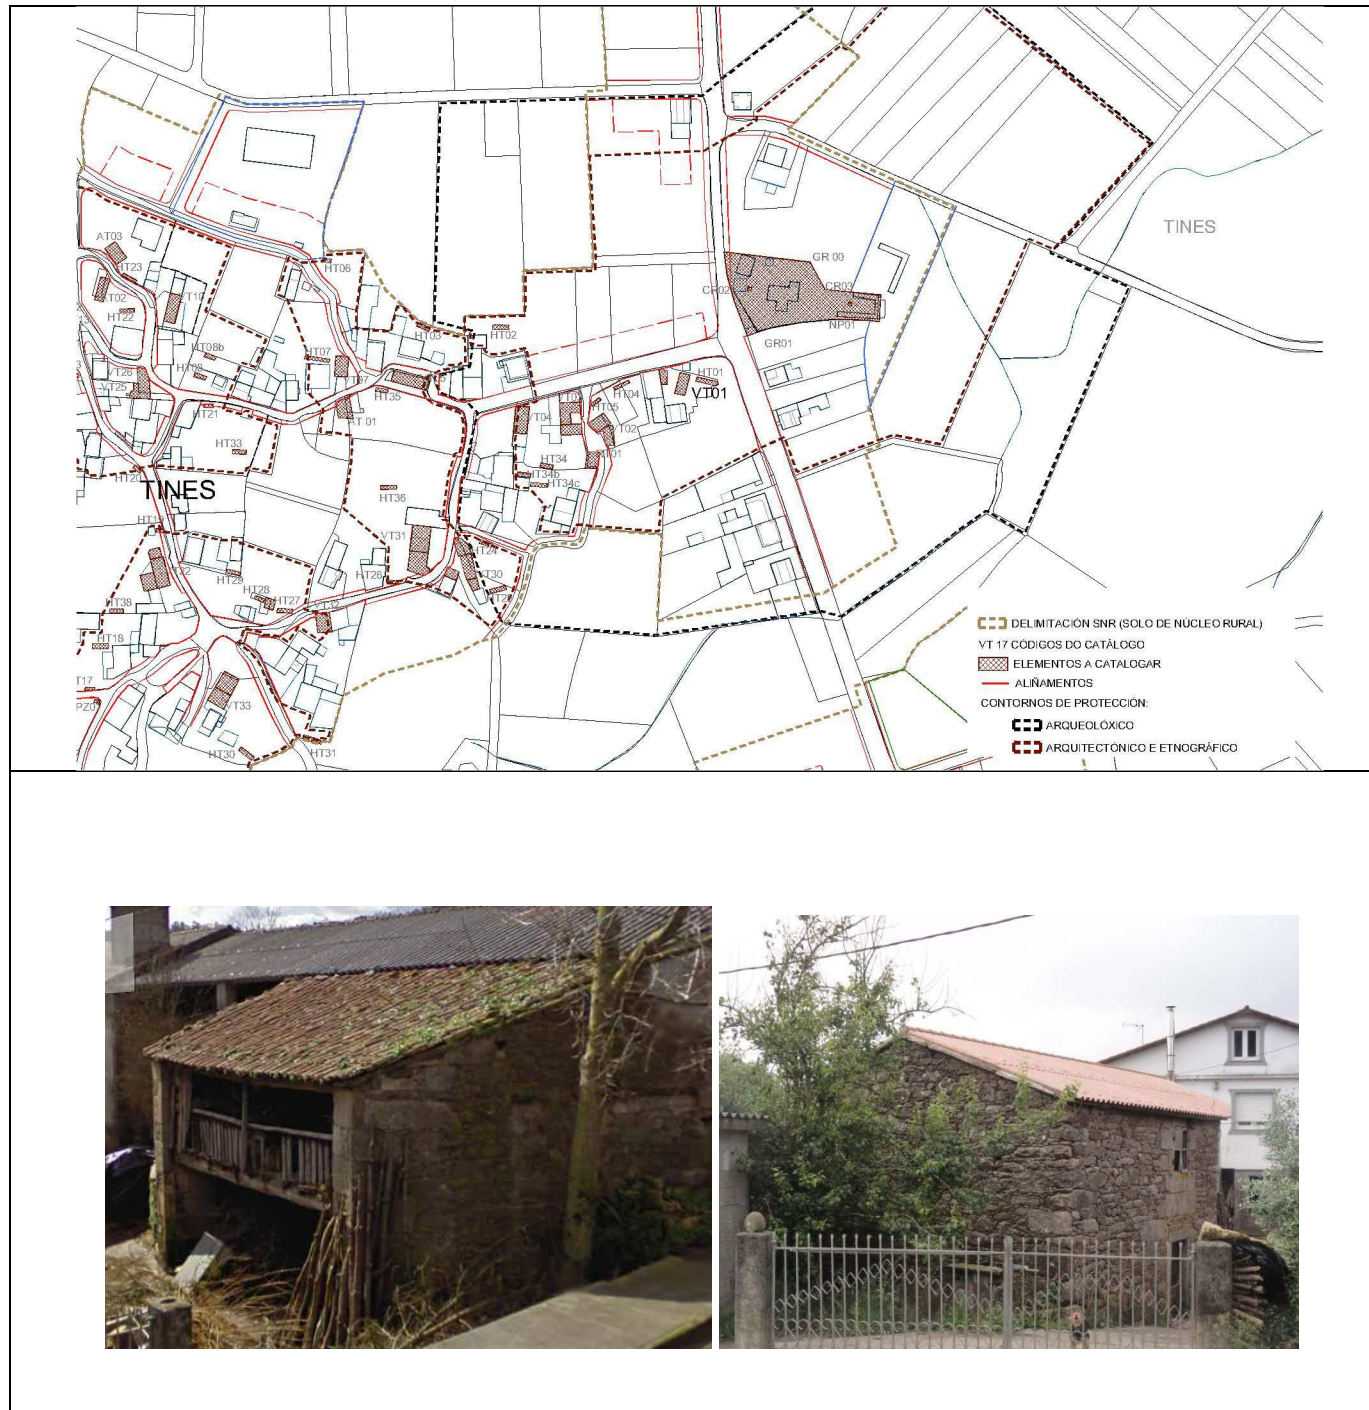
Ficha nº: T -VT 01 - TINES

Denominación:	Casa tradicional con hórreo T-HT 01 e alpendre		
Clase / Categoría	Ben catalogado / Monumento		
Localización:	Lugar de Tines	Plano nº: 02.02	X:502331 Y:4773152
Data de construción:	1960 (Catastro)		
Descrición tipolóxica :	Arquitectura popular. Vivenda de planta trapezoidal de dúas alturas e pendello con sobrado de madeira no mesmo predio. Muros de cachotaría con cantaría en recercado de ocos e esquinais. Cubertas a dúas augas, de tella do país no alpendre.		
Características singulares:	Muro de carga de pedra. Sobrado de madeira en pendello.		
Estado de conservación:	Regular. Cuberta de planchas de fibrocemento en vivenda

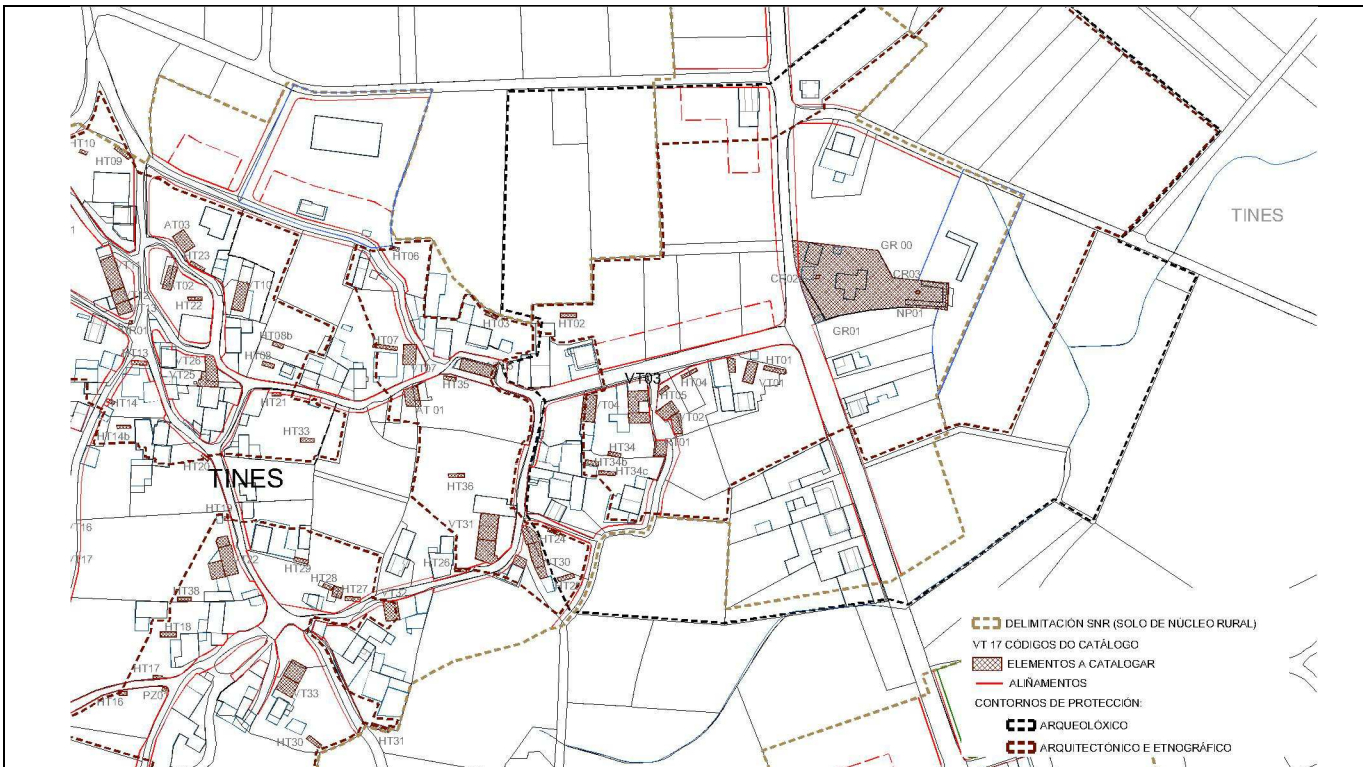
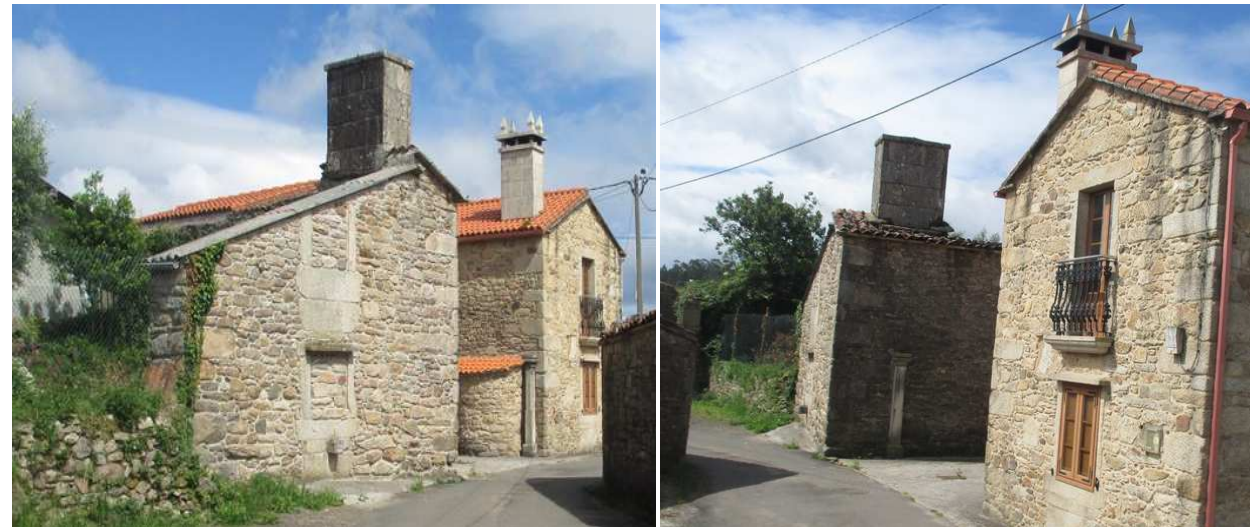
Ficha nº: T -VT 03 - TINES

Denominación:	Casa con forno		
Clase / Categoría	Ben catalogado / Monumento		
Localización:	Lugar de Tines	Plano nº: 02.02	X:502272 Y:4773139
Data de construción:	Século XIX		
Descrición tipolóxica :	Vivenda de planta baixa e un andar formada por dous corpos adosados con cuberta a dúas augas. Muros de pedra con esquinais e remate dos ocos en cantería. Dispón do volume do forno adosado pola cara sur da vivenda e unha edificación da que se conserva a fachada e a cheminea actualmente sen uso		
Características singulares:	Muro de carga de pedra.Forno de pedra.		
Estado de conservación:	Bo. Habitada.

Recoméndase a conservación do conxunto conformado por vivenda-forno e fachadas da construción adosada xunto coa súa cheminea.

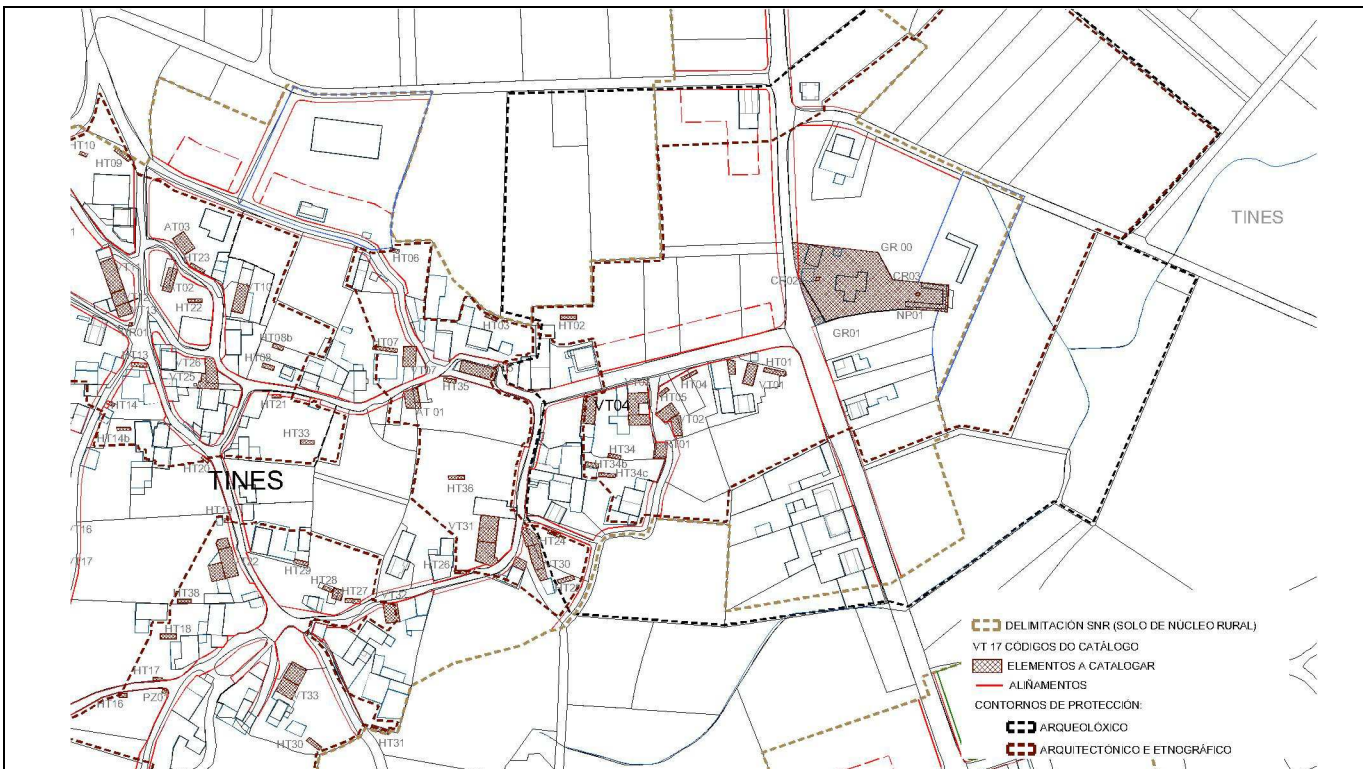
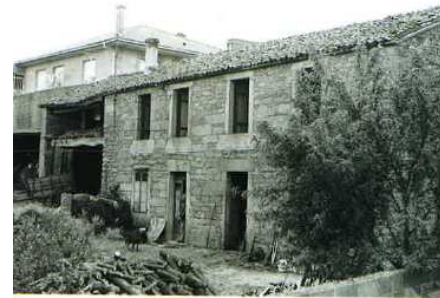
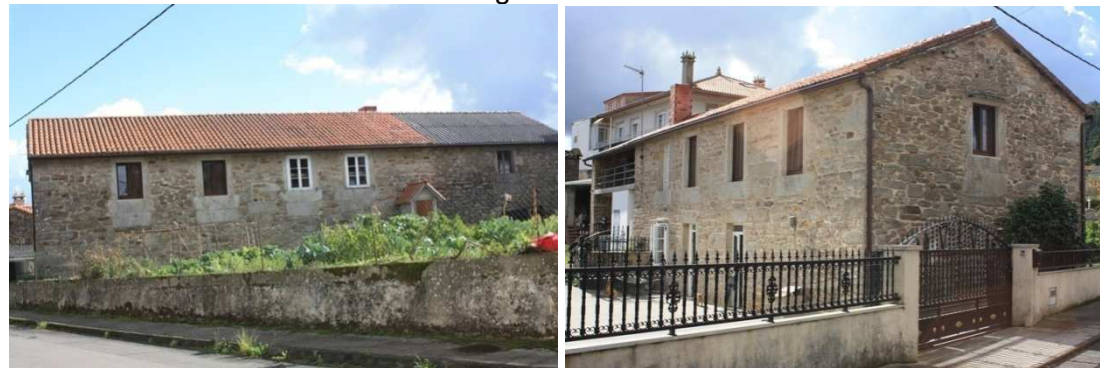
Ficha nº: T -VT 04 - TINES

Fotografía anos 90

Fotografías actuais

Denominación:	Casa de Dolores de Busto		
Clase / Categoría	Ben catalogado / Monumento		
Localización:	Lugar de Tines	Plano nº: 02.02	X:502248 Y:4773135
Data de construción:	1890 Reforma media 1998 (catastro)		
Descrición tipolóxica :	Vivenda de planta rectangular. Dous andares con cuberta a dúas augas integrando a palleira, actualmente moi modificada. A cuberta conserva o beiril de pedra. Muro de cachotaría con cantaría en recercados de pedra e esquinais. Conserva o tornachoivas en fiestra de fachada lateral. Documentada no libro de Soraluze Blond, José Ramón e Fernández Fernández, Xosé. Arquitecturas da provincia da Coruña. A Coruña, 1998		
Características singulares:	Muro de carga e beiril de pedra. Tornachoivas		
Estado de conservación:	Normal . Habitada

As obras permitidas segundo o nivel de protección cumprirán o regulado no art. 42 da LG 5/2016, así como no art 41 da LG 1/2019, seguindo os criterios de intervención dos art. 44 ,89 e dos demais que resulten de aplicación da LG 5/2016. Poderán autorizarse obras de ampliación sempre que resulten permitidas pola normativa urbanística vixente.Recoméndase o cambio das pranchas de fibrocemento da cuberta por tella ou proceder ao seu revestimento, na palleira. Recoméndase a substitución de baixantes e canles por outros de sección circular e sen molduras ou acanaladuras, nun acabado sen brillos e nunha cor que non destaque sobre a fachada
Conservarse a liña de cornixa da edificación principal.

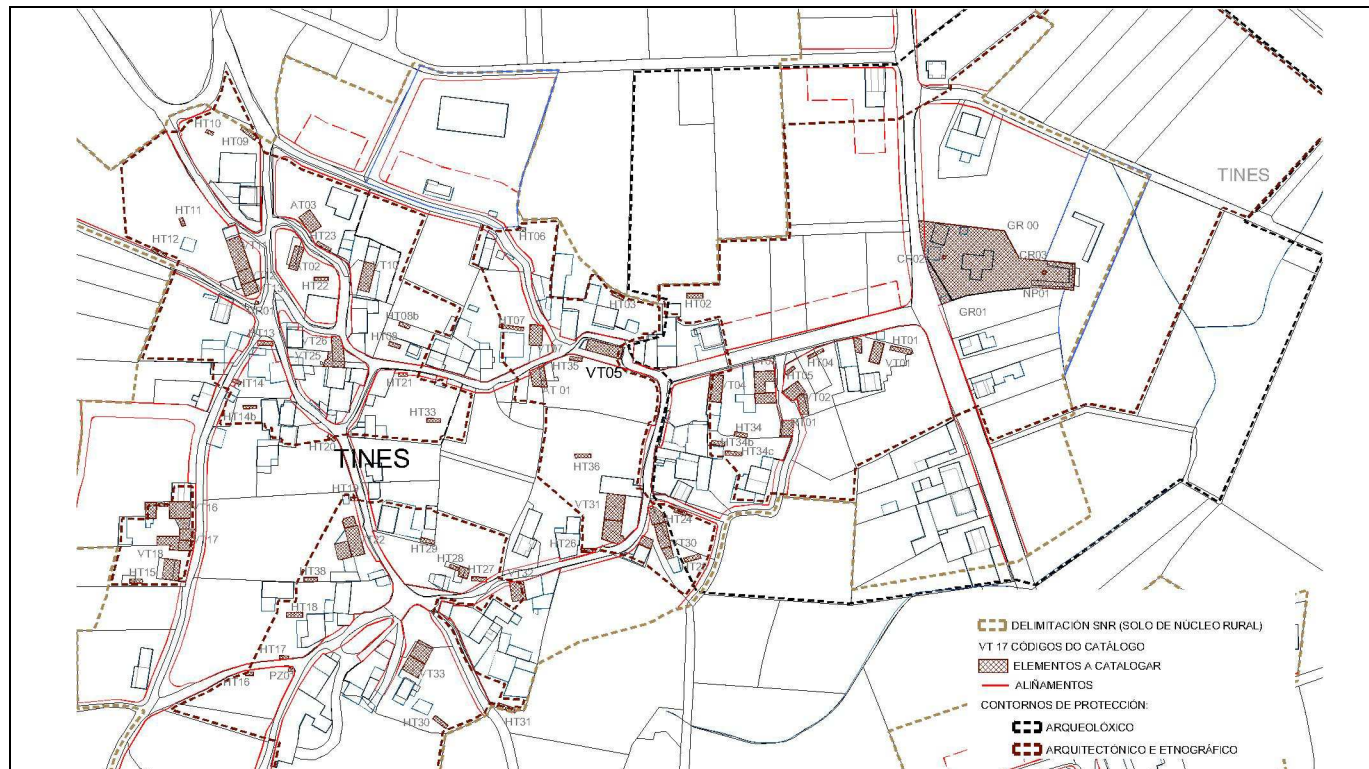
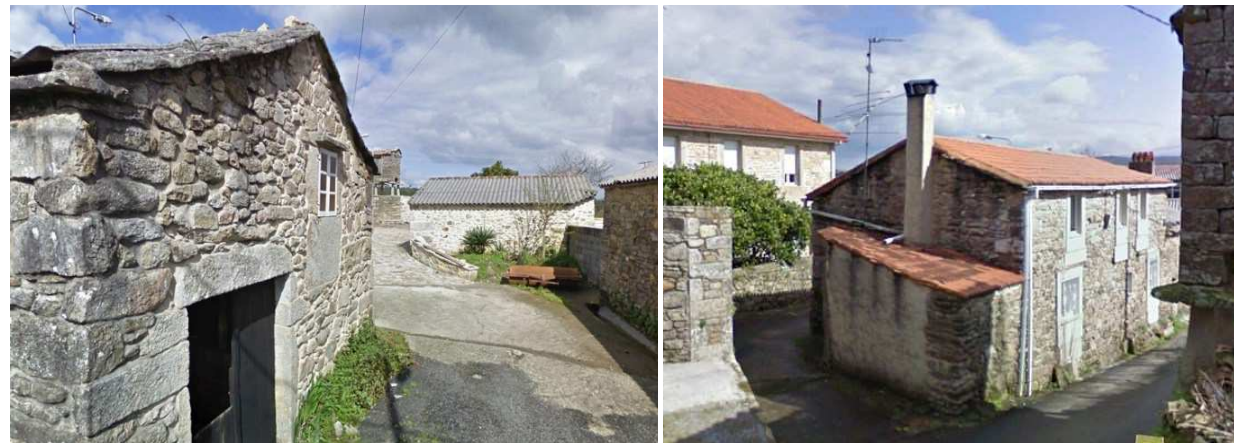
Ficha nº: T -VT 05 - TINES

Denominación:	Vivenda con pendello acaroado.		
Clase / Categoría	Ben catalogado / Monumento		
Localización:	Lugar de Tines	Plano nº: 02.02	X:502186 Y:4773153
Data de construción:	Século XIX. Reforma integral 2000 (catastro)		
Descrición tipolóxica :	Vivenda con pendello acaroado en fachada leste. Dous andares en vivenda, e un no alpendre onde se conserva a sopena e o beiril de granito. Muros da cachotaría con cantaría en esquinais e recercado de ocos, conservando tornaichoivas nalguns deles.		
Características singulares:	Muro de carga de pedra. Sopena e tornaichoivas .		
Estado de conservación:	Normal. Habitada

As obras permitidas segundo o nivel de protección cumprirán o regulado no art. 42 da LG 5/2016, así como no art 41 da LG 1/2019, seguindo os criterios de intervención dos art. 44 ,89 e dos demais que resulten de aplicación da LG 5/2016. Poderán autorizarse obras de ampliación sempre que resulten permitidas pola normativa urbanística vixente.
Conservaranse as liñas de cornixas existentes.

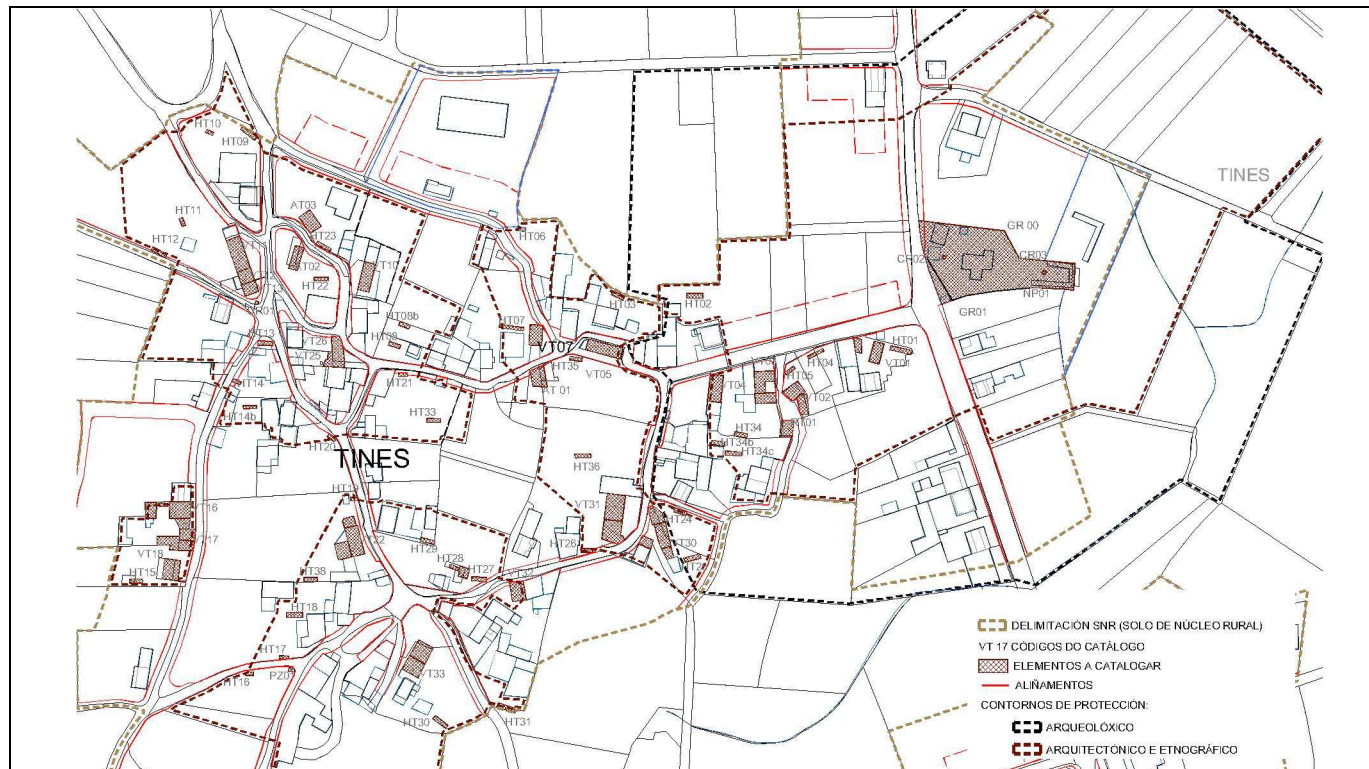
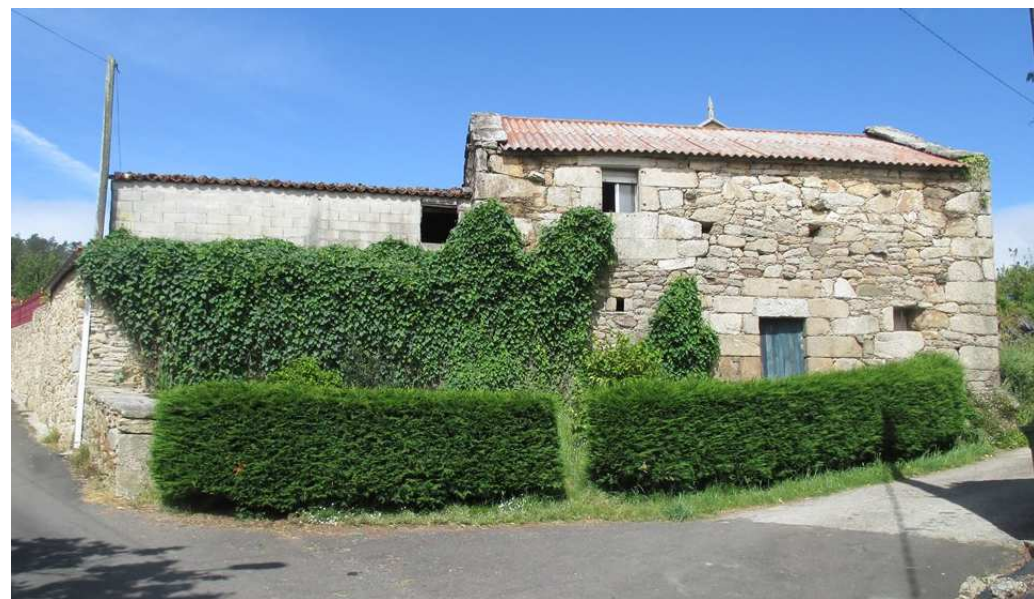
Ficha nº: T -VT 07 - TINES

Denominación:	Vivenda tradicional con hórreo T-HT 07		
Clase / Categoría	Ben catalogado / Monumento		
Localización:	Lugar de Tines	Plano nº: 02.02	X:502151 Y:4773163
Data de construción:	Século XIX		
Descrición tipolóxica :	Vivenda de planta rectangular de dous andares. Cuberta a dúas augas . Muros de cachotaría, con cantaría en recercado de ocas e esquinais, con sopenas no remate dos pinches.		
Características singulares:	Muro de carga de pedra. Sopenas en cuberta		
Estado de conservación:	Regular. Cuberta con planchas de fibroemento. Persianas exteriores

Recoméndase o cambio das pranchas de fibroemento da cuberta por tella ou proceder ao seu revestimento , así como a substitución das persianas exteriores por outros elementos de escurecemento, de acordo co regulado na ordenanzas de aplicación.Aconséllase a harmonización dos volumes anexos.

Conservarase a liña de cornixa en edificación principal.

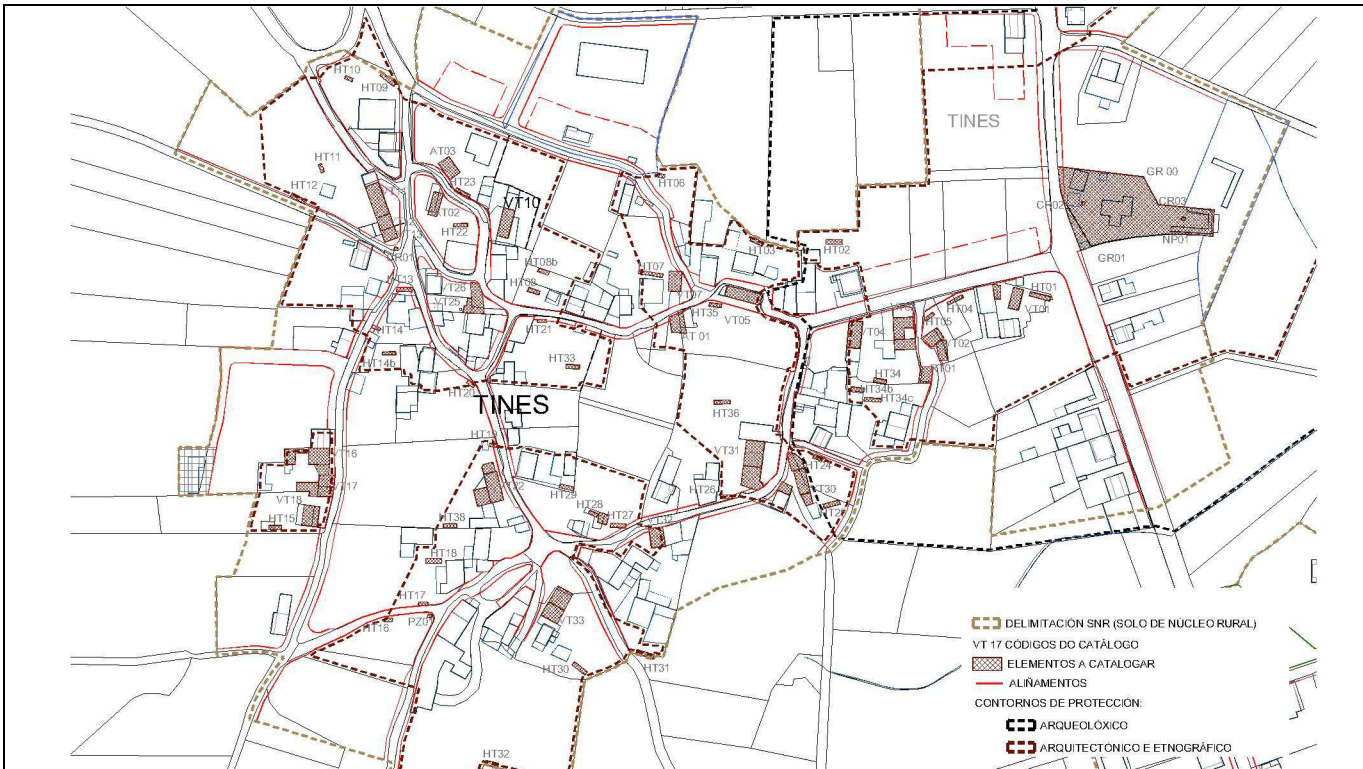
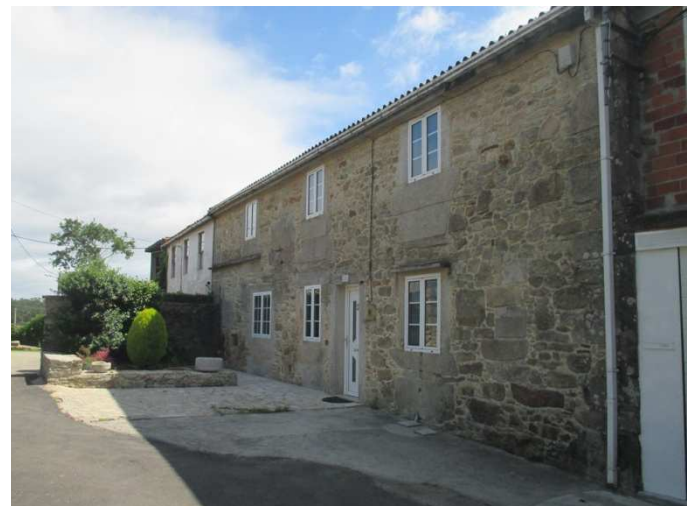
Ficha nº: T -VT 10- TINES

Denominación:	Conxunto tradicional con T-HT 22, T-HT 23 , T-AT 02 e T-AT 03		
Clase / Categoría	Ben catalogado / Monumento		
Localización:	Lugar de Tines	Plano nº: 02.02	X:502063 Y:4773195
Data de construción:	1940. Reforma total 2000 (catastro)		
Descrición tipolóxica :	Vivenda tradicional formando conxunto con HT22-23 e AT02-03. Planta rectangular e dous andares. Cuberta a dúas augas. Muros de cachotaría con cantaría en esquinais e fomación de ocós, conservando tornachovas nalgúns ocós		
Características singulares:	Muro de carga de pedra. Tornachoivas		
Estado de conservación:	Normal. Cuberta de planchas de fibrocemento.

Recoméndase a substitución de baixantes e canles por outros de sección circular e sen molduras ou acanaladuras, nun acabado sen brillos e nunha cor que non destaque sobre a fachada, así como o cambio das pranchas de fibrocemento da cuberta por tella ou proceder ao seu revestimento.

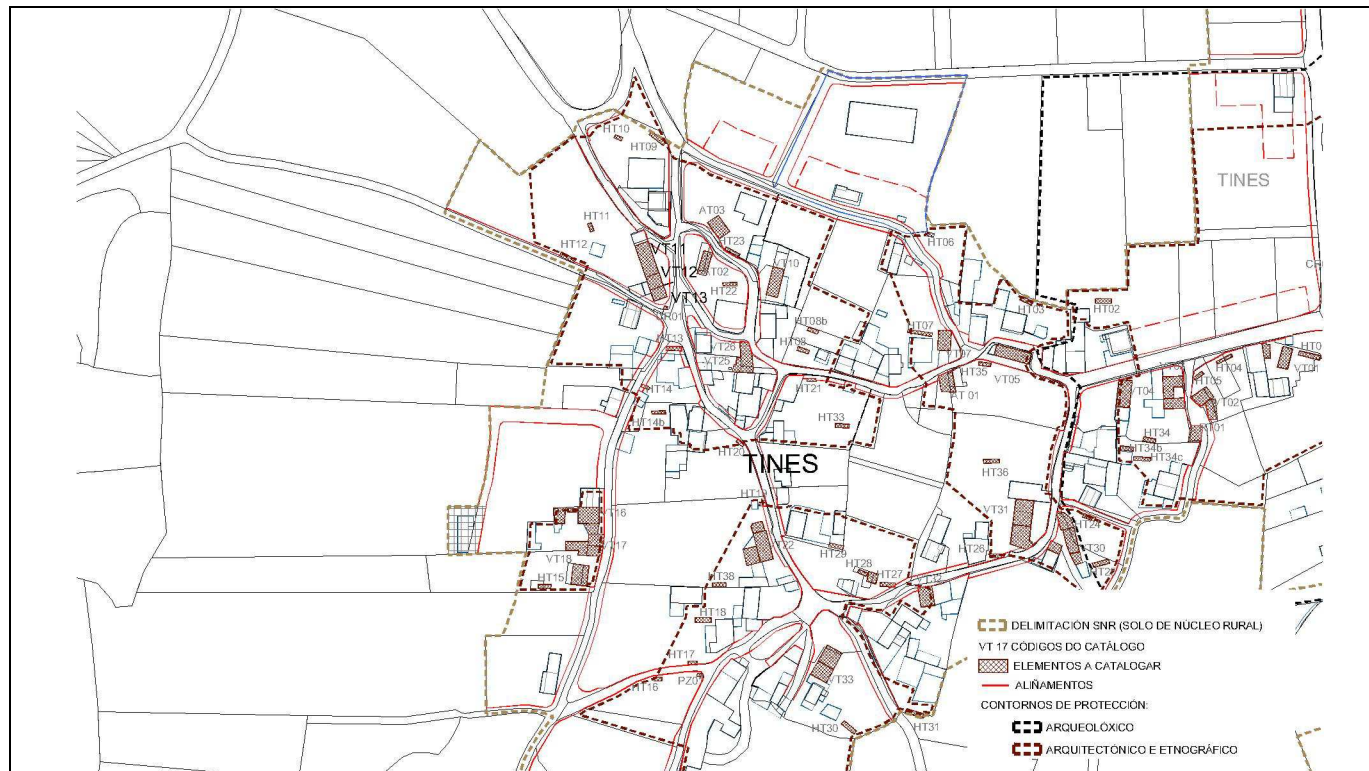
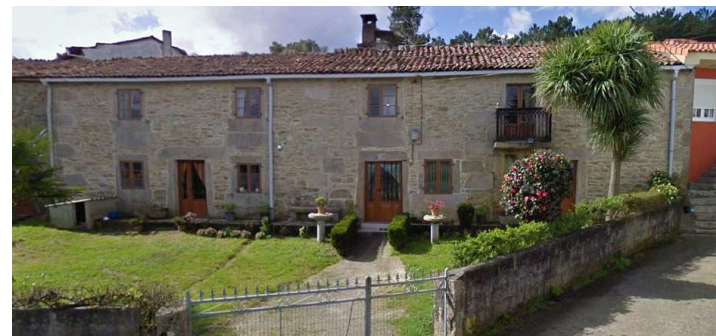
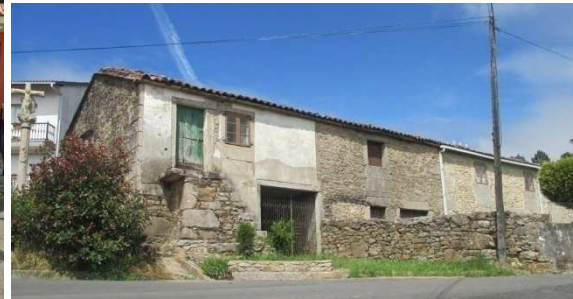
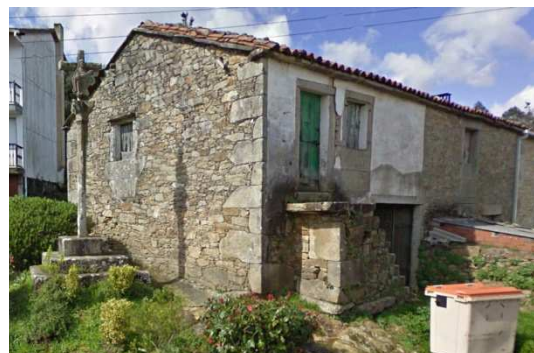
Ficha nº: T -VT 11-12-13 - TINES

VT 11

VT 12-13

VT 13

Denominación:	Conxunto etnográfico		
Clase / Categoría	Ben catalogado / Monumento		
Localización:	Lugar de Tines	Plano nº: 02.02	X:501996 Y:4773201
Data de construción:	1890 Reforma total en parte da edificación 1991 (catastro)		
Descrición tipolóxica :	Conxunto etnográfico formado por 3 vivendas en ringleira de dúas plantas. Cuberta a dúas augas de tella do país, conservando o beiril de pedra. Muro de cachotaría con cantaría en esquinais e recercado de ocos. A VT13 conserva o patín de acceso ao primeiro andar e tornachoivas nalgúns ocos.		
Características singulares:	Muro de carga de pedra		
Estado de conservación:	Bo(Regular a VT13)

Recoméndase a substitución de baixantes e canles por outros de sección circular e sen molduras ou acanaladuras, nun acabado sen brillos e nunha cor que non destaque sobre a fachada .

Conservarase a liña de cornixa das edificacións principais.

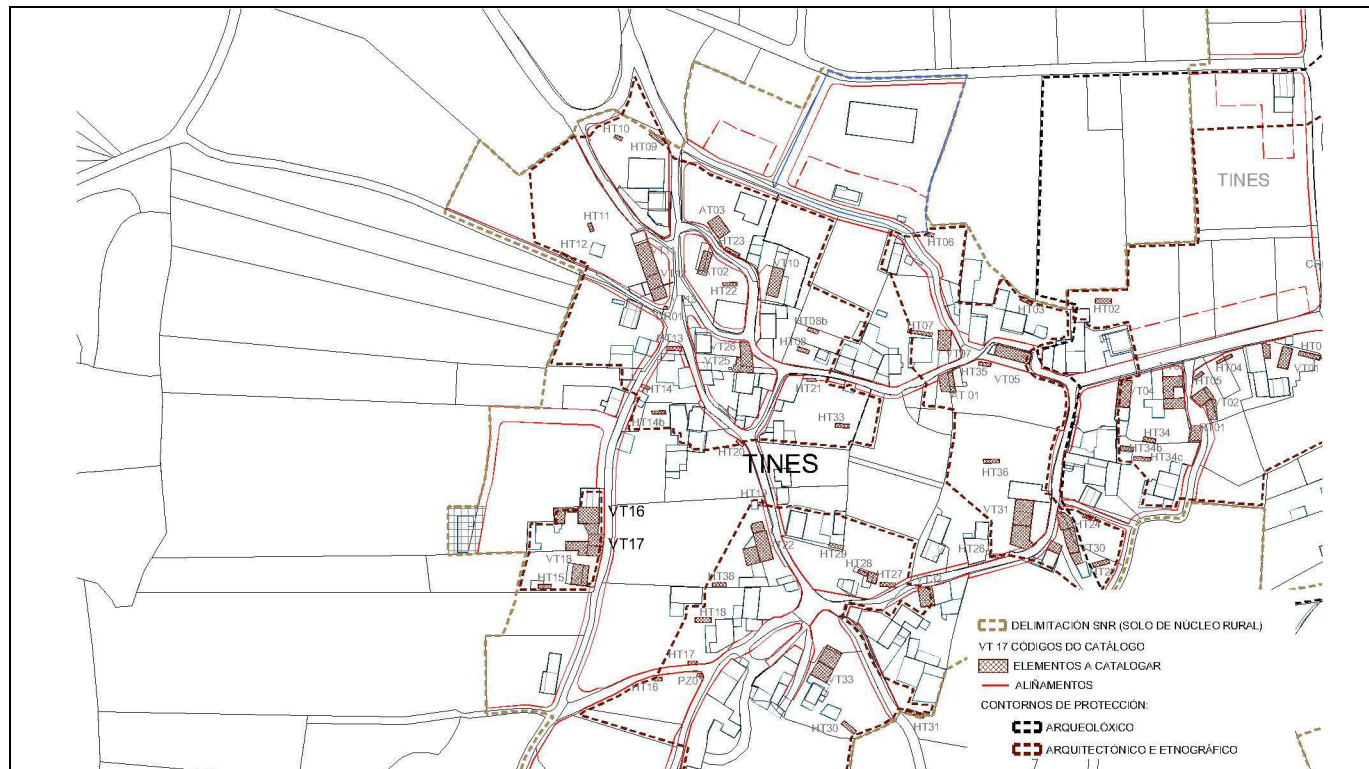
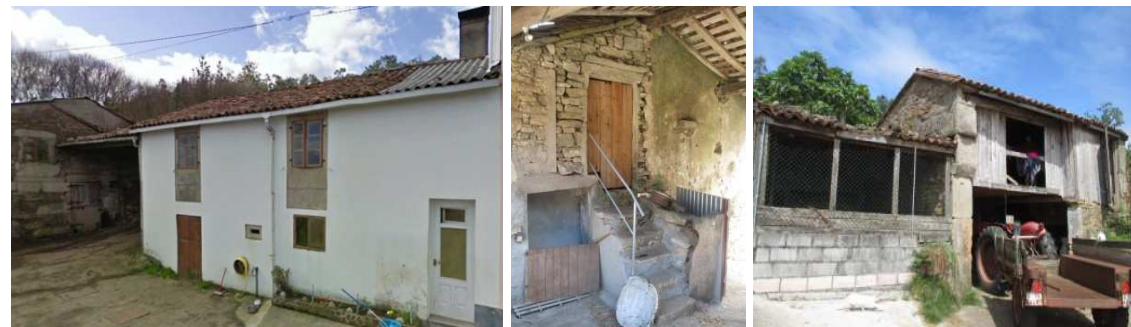
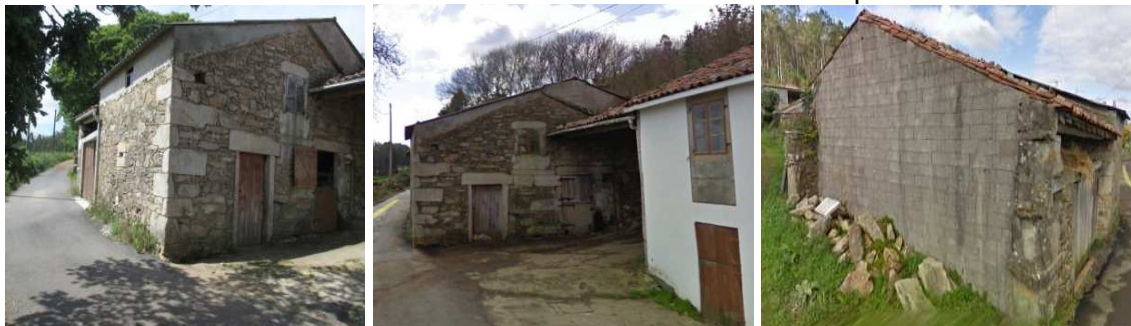
Ficha nº: T –VT 16-17 - TINES

VT 16

Paso cuberto

Alpendre tradicional

VT 17

Denominación:	Conxunto etnográfico		
Clase / Categoría	Ben catalogado / Monumento		
Localización:	Lugar de Tines	Plano nº: 02.02	X:501967 Y:4773056
Data de construción:	Século XIX		
Descrición tipolóxica :	Conxunto etnográfico formado por dúas vivendas, unidas por un paso cuberto, e alpendre tradicional. Muros de cachotaría, con cantaría en esquinais e recercado de ocos, estando a VT16 cos muros revocados e pintados. Conservan, en parte, cuberta de tella do país así como a carpintaría tradicional na flor exterior da parede. Estrutura de madeira no paso cuberto, así como no pendello onde se mantén o beiril orixinal		
Características singulares:	Muro de carga de pedra. Beiril en pendello.		
Estado de conservación:	Normal . VT17 regular.

Recoméndase en VT17 a recuperación da envolvente da cuberta, así como a reconstrución do muro lateral con cachotaría. Recomendase a substitución de baixantes e canles por outros de sección circular e sen molduras ou acanaladuras, nun acabado sen brillos e nunha cor que non destaque sobre a fachada.

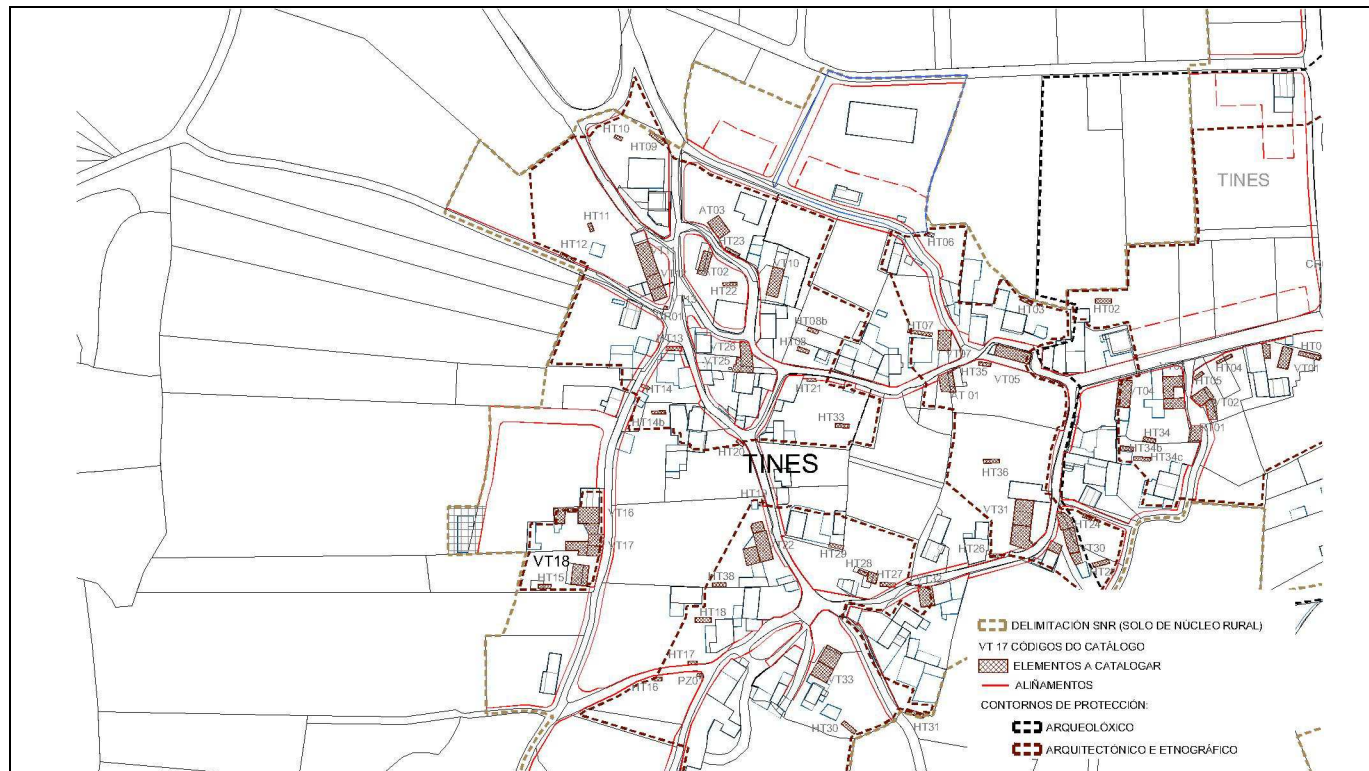
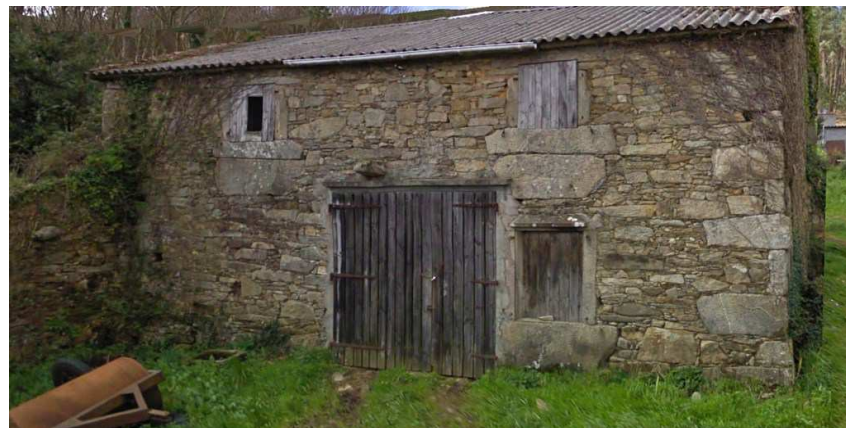
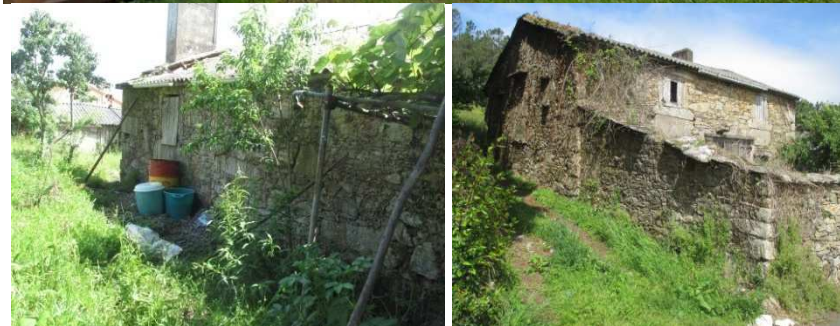
Ficha nº: T -VT 18 - TINES

Denominación:	Vivenda tradicional con hórreo tradicional T-HT 15		
Clase / Categoría	Ben catalogado / Monumento		
Localización:	Lugar de Tines	Plano nº: 02.02	X:501959 Y:4773034
Data de construción:	Século XIX		
Descrición tipolóxica :	Vivenda en pendente de planta rectangular e dous andares. Muros de cachotaría con cantaría en esquinais e formación de ocos. Cuberta a dúas augas conservando o beiril. Carpintaría tradicional na flor da parede.		
Características singulares:	Muro de carga de pedra Beiril.		
Estado de conservación:	Regular

Recoméndase o cambio das pranchas de fibrocemento da cuberta por tella ou proceder ao seu revestimento.

Conservarse a liña de cornixa da edificación principal.

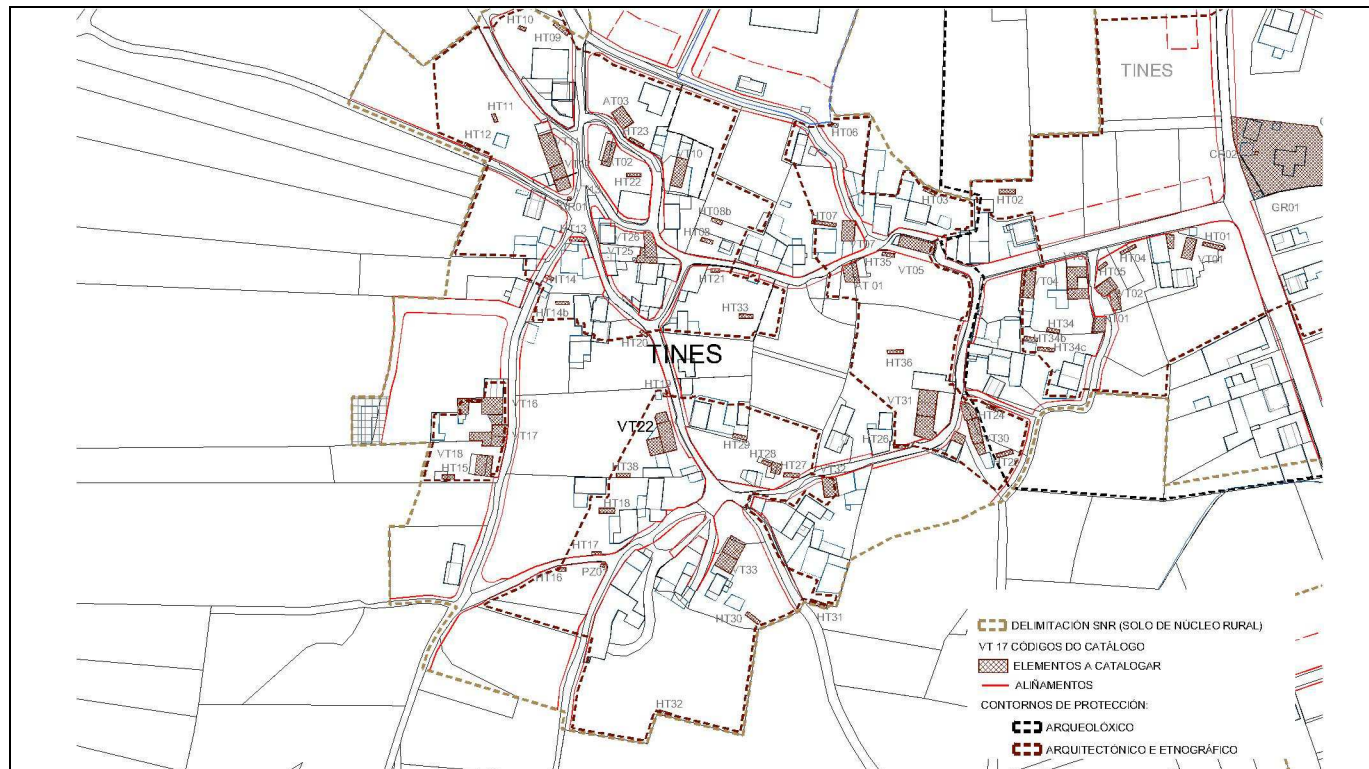
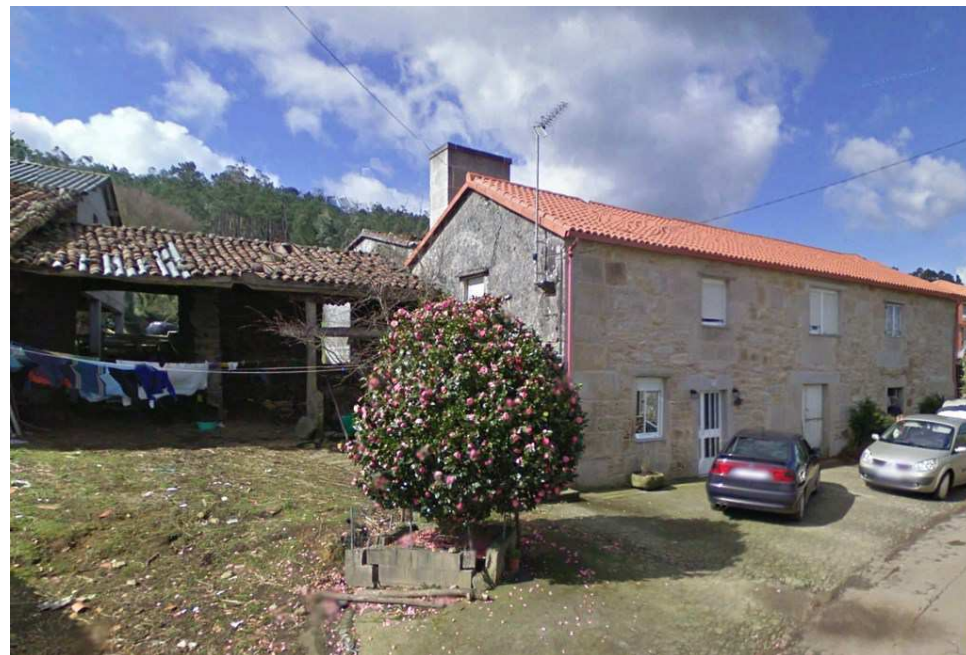
Ficha nº: T -VT 22 - TINES

Denominación:	Casa tradicional con cheminea e hórreos T-HT 19 e T-HT 38		
Clase / Categoría	Ben catalogado / Monumento		
Localización:	Lugar de Tines	Plano nº: 02.02	X:502056 Y:4773051
Data de construción:	Século XIX. Reforma recente		
Descrición tipolóxica :	Vivenda reformada de planta rectangular con pendellos tradicionais en fachadas norte e oeste. Dous andares e cuberta a dúas augas, de tella do país en pendellos. Muros de cachotaría con cantaría en esquinais e formación de ocos		
Características singulares:	Muro de carga de pedra. Cheminea de cantaría		
Estado de conservación:	Normal.

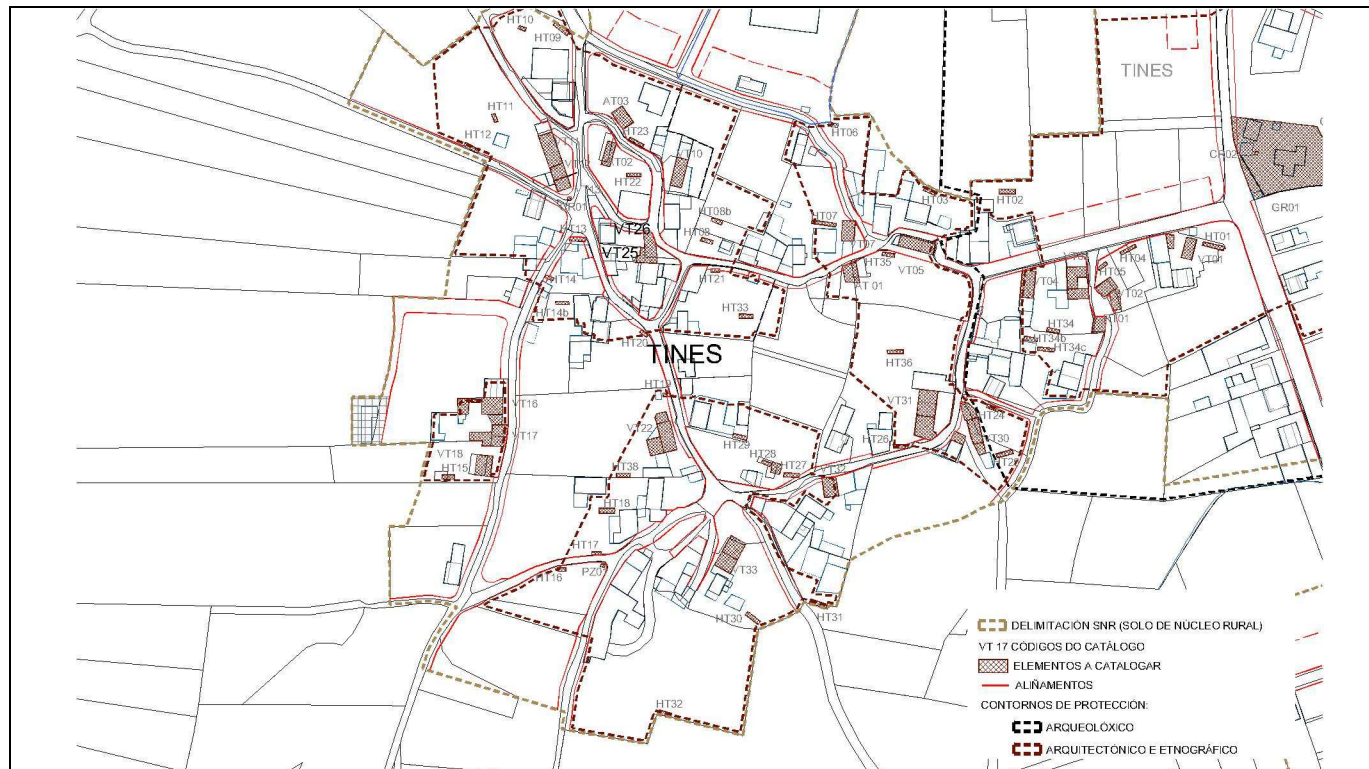
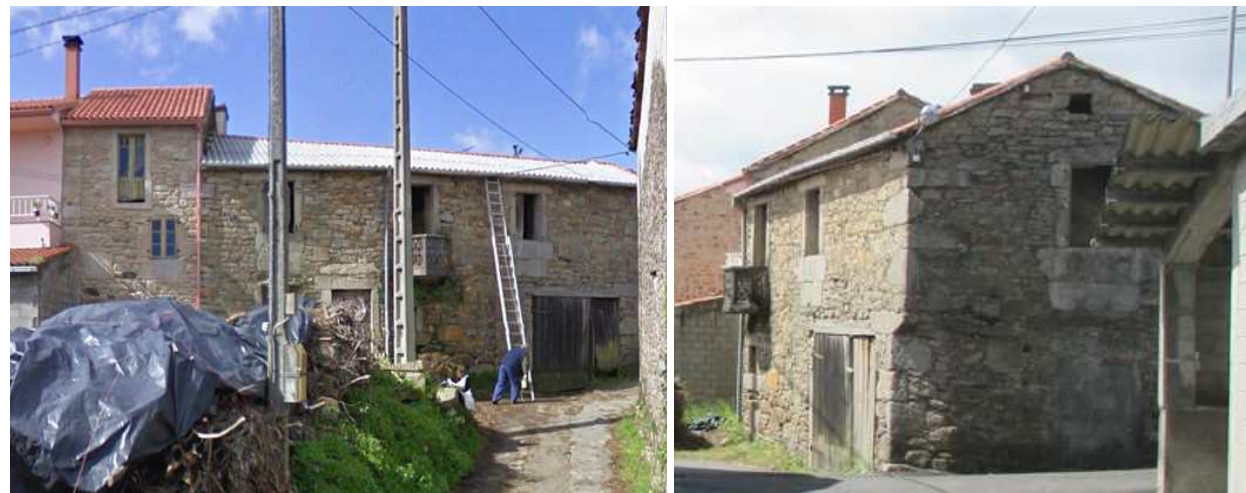
Ficha nº: T -VT 25-26 - TINES

Denominación:	Conxunto de vivendas		
Clase / Categoría	Ben catalogado / Monumento		
Localización:	Lugar de Tines	Plano nº: 02.02	X:502048 Y:4773151
Data de construción:	Século XIX		
Descrición tipolóxica :	Vivendas acaroadas. Muros de cachotaría con cantaría en esquinais e formación de ocos. Dous andares e cuberta a dúas augas		
Características singulares:	Muro de carga de pedra. Beiril		
Estado de conservación:	Normal a VT25

Recoméndase o cambio das pranchas de fibrocemento da cuberta por tella ou proceder ao seu revestimento, así como a substitución de baixantes e canles por outros de sección circular e sen molduras ou acanaladuras, nun acabado sen brillos e nunha cor que non destaque sobre a fachada
