**MODIFICACIÓN PUNTUAL Nº 6 DAS NORMAS
SUBSIDIARIAS DE VIMIANZO PARA A
REDELIMITACIÓN DOS NÚCLEOS RURAIS DE
O CAMPO, BAMIRO, O CEÁN, TINES, ROMARÍS,
TREOS, O REFOXO E QUINTÁNS**

CATÁLOGO

Promotor: Deputación da Coruña

Data: marzo de 2021

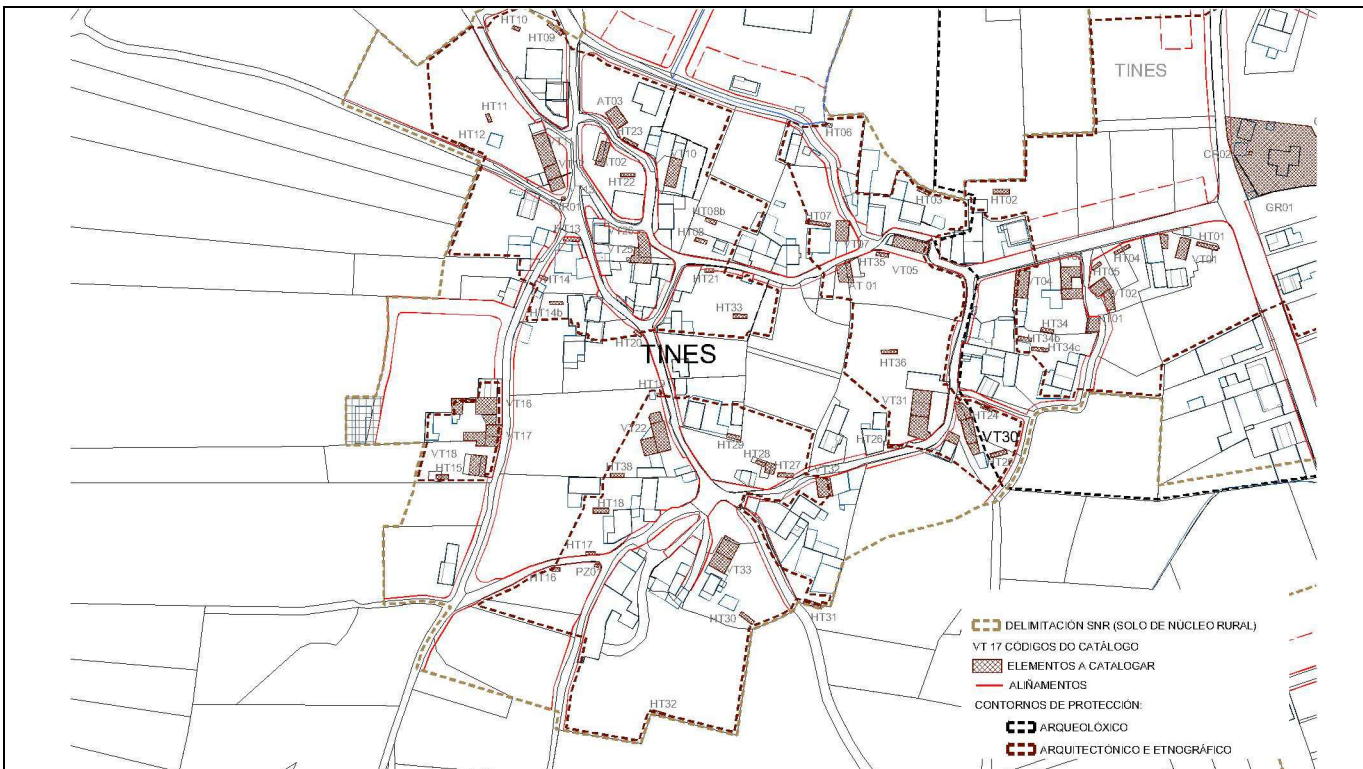
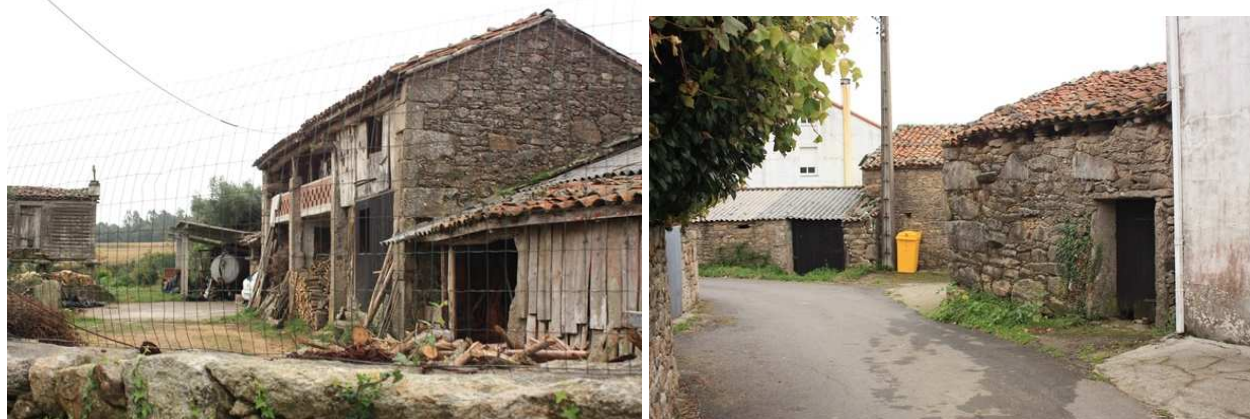
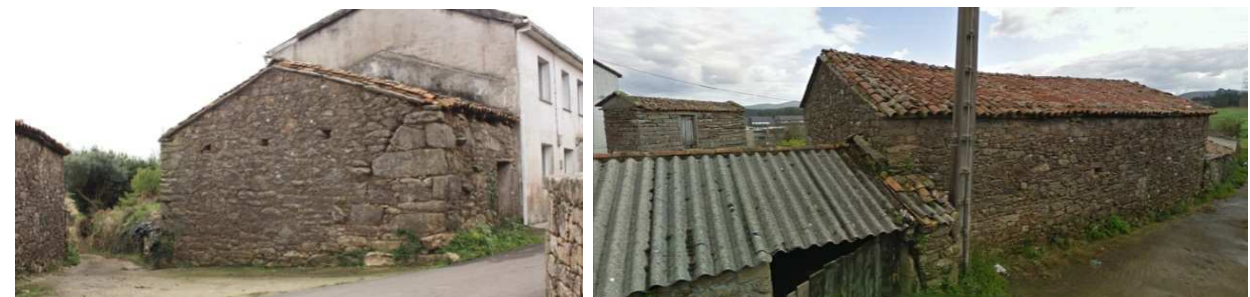
Ficha nº: T -VT 30 - TINES

Denominación:	Rueiro con vivenda e alpendres tradicionais		
Clase / Categoría	Ben catalogado / Monumento		
Localización:	Lugar de Tines	Plano nº: 02.02	X:502219 Y:4773057
Data de construción:	1940 (Catastro)		
Descrición tipolóxica :	Vivenda tradicional de planta rectangular con pendellos, algúns acaroados. Dous andares en vivenda. Cubertas a dúas augas de tella do país. Muros de cachotaría con cantaría en esquinais e formación de ocos. A vivenda conserva o beiril de granito.		
Características singulares:	Muro de carga de pedra. Beiril en vivenda		
Estado de conservación:	Regular. Cuberta desconforme en pendello

As obras permitidas segundo o nivel de protección cumprirán o regulado no art. 42 da LG 5/2016, así como no art 41 da LG 1/2019, seguindo os criterios de intervención dos art. 44 ,89 e dos demais que resulten de aplicación da LG 5/2016. Poderán autorizarse obras de ampliación sempre que resulten permitidas pola normativa urbanística vixente.
Recoméndase o cambio das pranchas de fibrocemento da cuberta do pendello por tella ou proceder ao seu revestimento

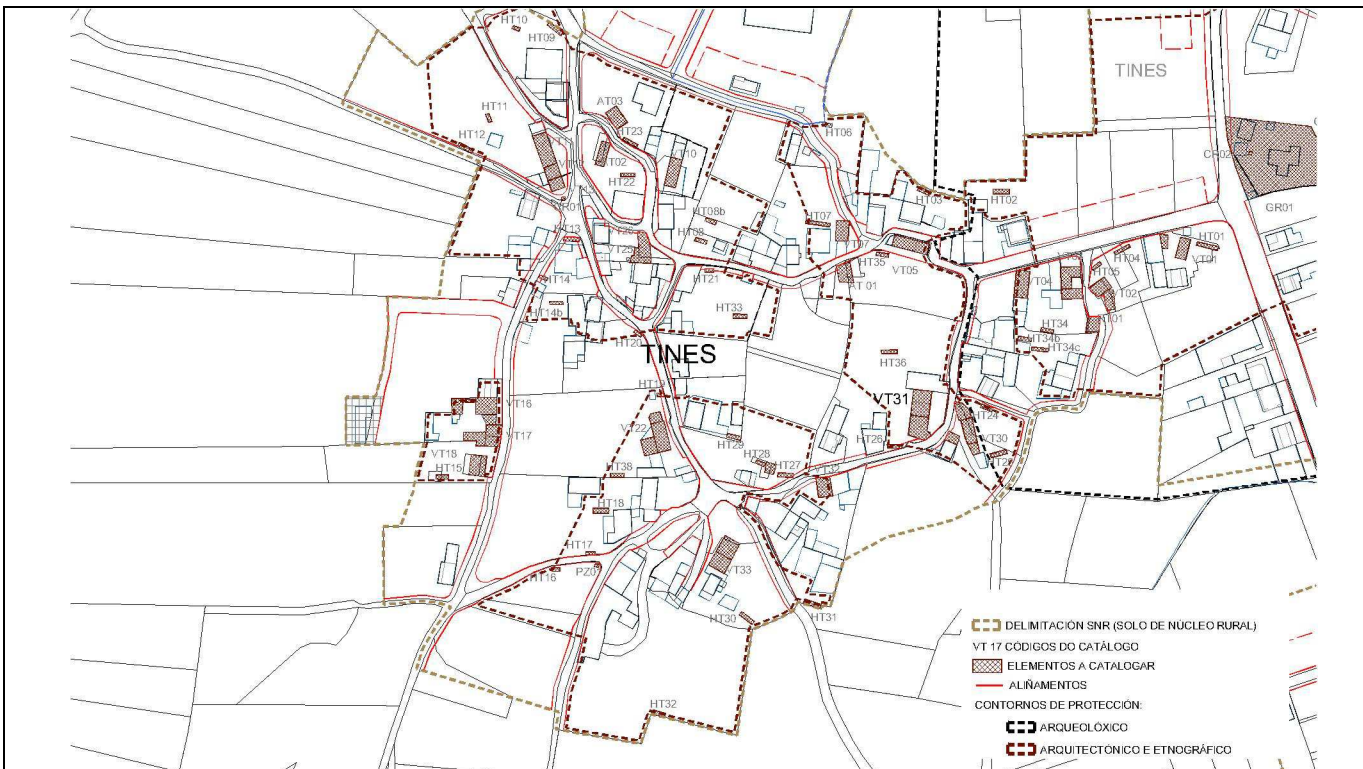
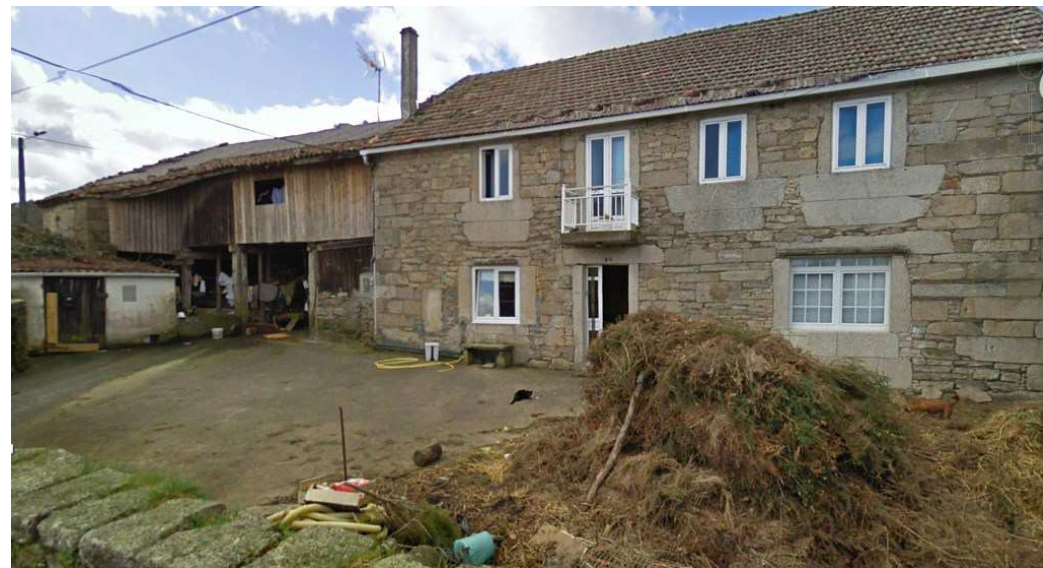
Ficha nº: T -VT 31 - TINES

Denominación:	Casa con palleira integrada no mesmo volume e hórreos T-HT 36 e T-HT 26		
Clase / Categoría	Ben catalogado / Monumento		
Localización:	Lugar de Tines	Plano nº: 02.02	X:502192 Y:4773063
Data de construción:	1980 (Catastro)		
Descrición tipolóxica :	Vivenda tradicional de planta rectangular con palleira acaroadada lonxitudinalmente. Dous andares en vivenda. Cuberta a dúas augas de tella do país. Muros de cachotería con recercados de pedra nos ocos. A palleira conserva o sobrado de madeira.		
Características singulares:	Estructura de madeira na palleira		
Estado de conservación:	Normal

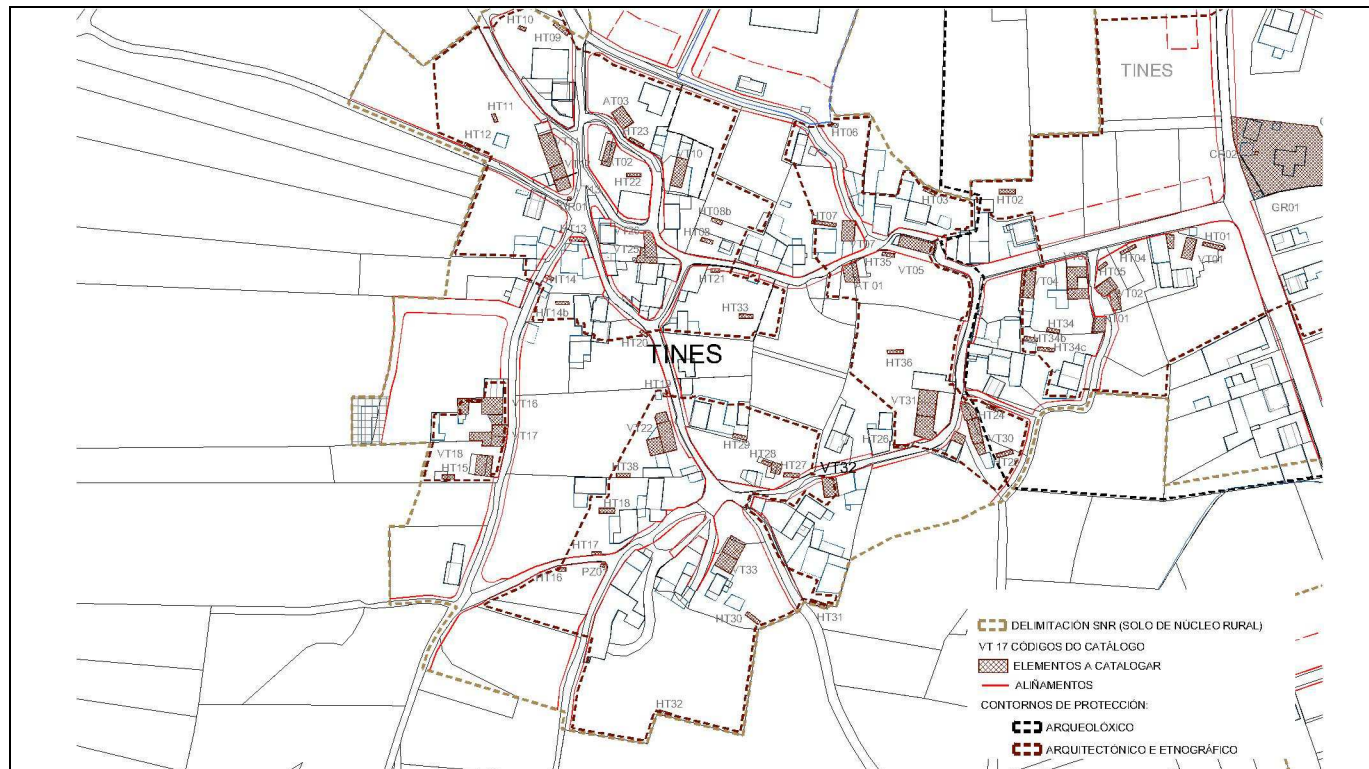
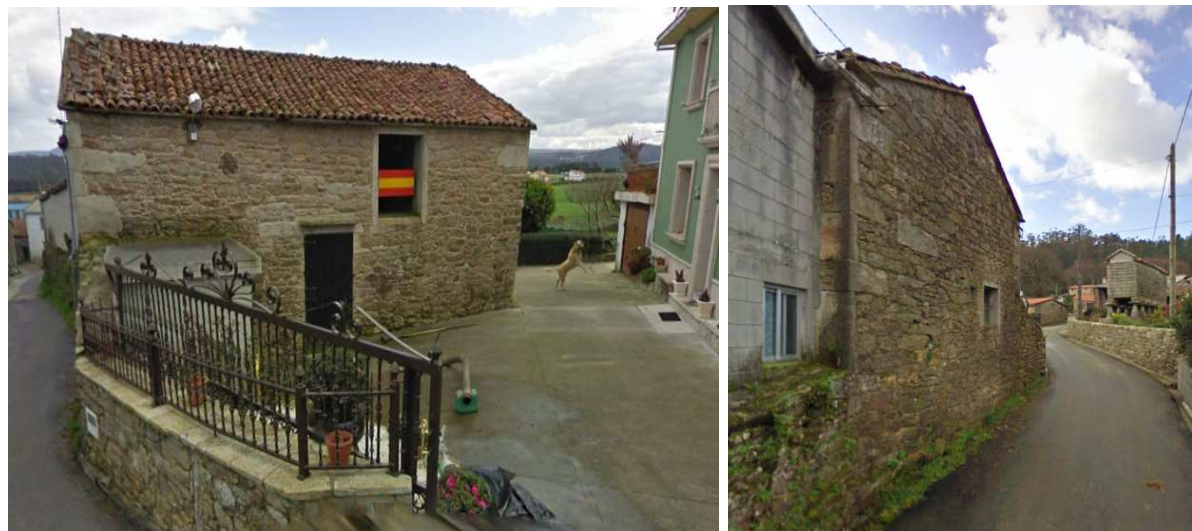
Ficha nº: T -VT 32 - TINES

Denominación:	Casa tradicional B+1		
Clase / Categoría	Ben catalogado / Monumento		
Localización:	Lugar de Tines	Plano nº: 02.02	X:502143 Y:4773023
Data de construción:	Século XIX		
Descrición tipolóxica :	Vivenda de planta rectangular de baixo e un andar. Cuberta a duas augas de tella do pais. Muros de cachotería con cantería nos esquinais		
Características singulares:	Muros de pedra		
Estado de conservación:	Normal

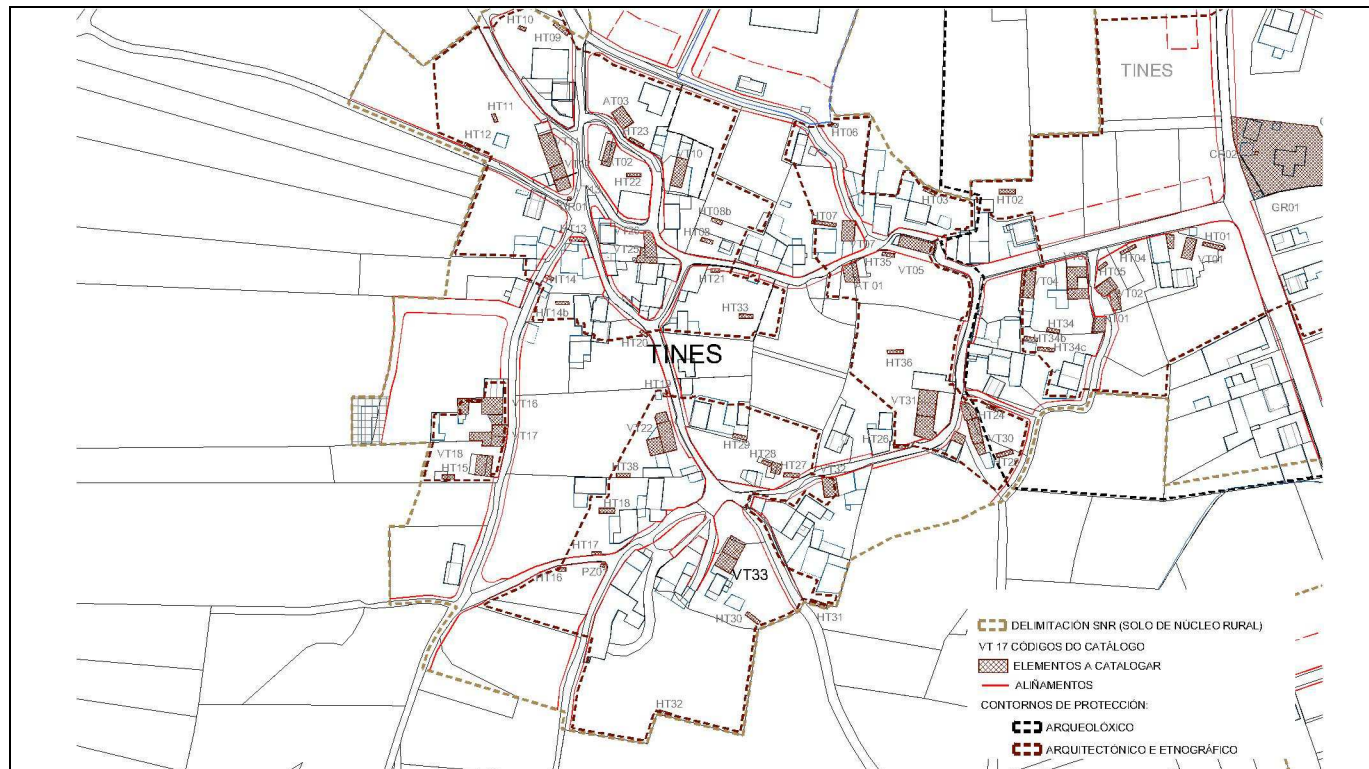
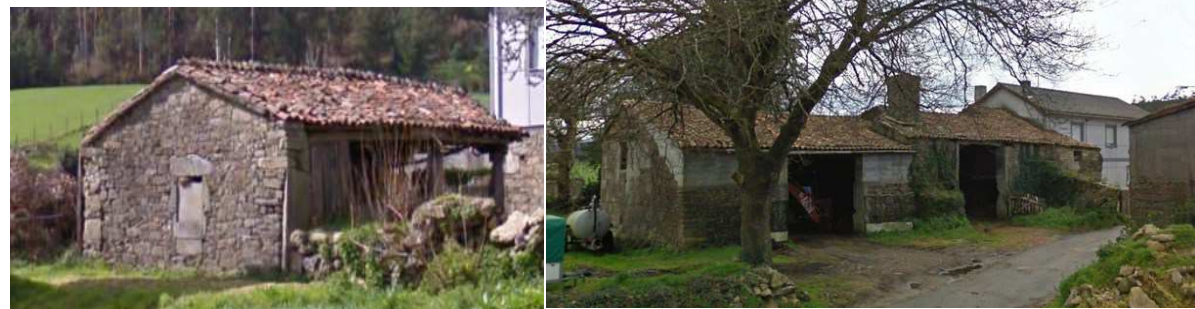
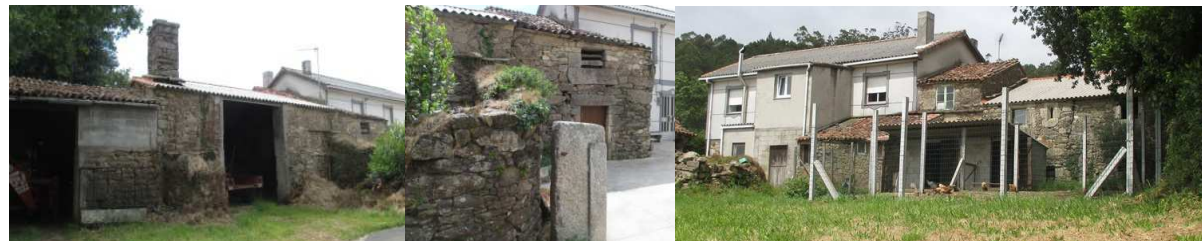
Ficha nº: T -VT 33 - TINES

Fotos antigas

Denominación:	Casa con chimenea e hórreo T-HT 30		
Clase / Categoría	Ben catalogado / Monumento		
Localización:	Lugar de Tines	Plano nº: 02.02	X:502087 Y:4772983
Data de construción:	Século XIX		
Descrición tipolóxica :	Vivenda de planta baixa e un andar con alpendres acaroados lonxitudinal e lateralmente. Cuberta a dúas augas con tella do país e muros de cachotería.		
Características singulares:	Muros de pedra, chimenea e recercados en cantería		
Estado de conservación:	Regular. Cuberta e volume desconforme no pendello

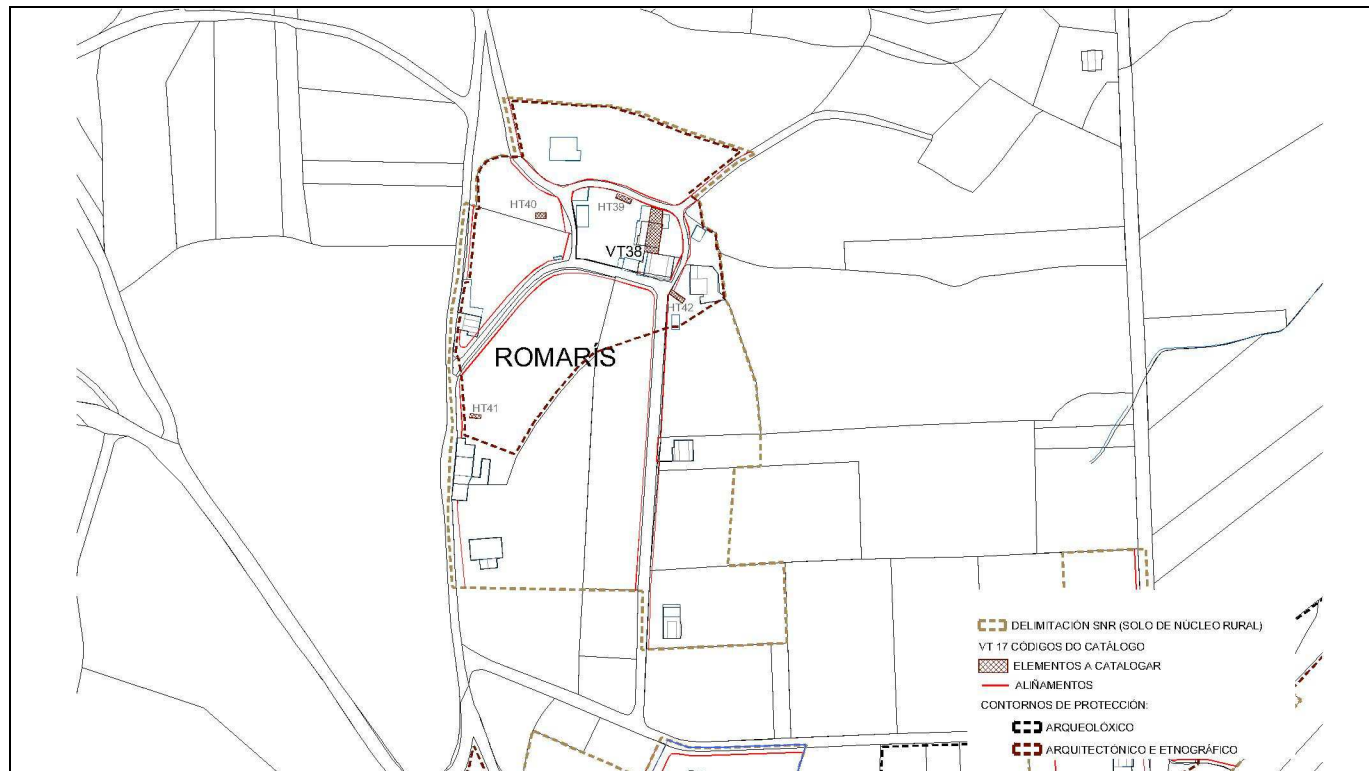
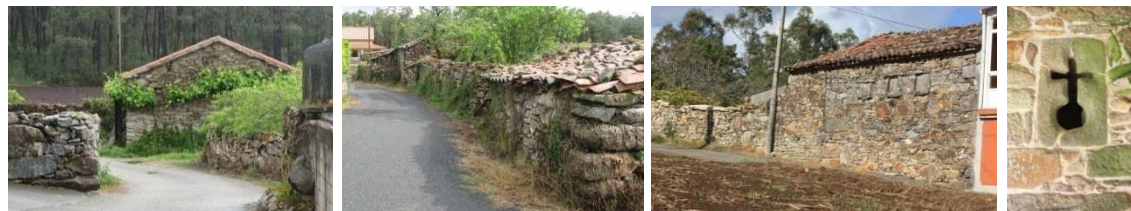
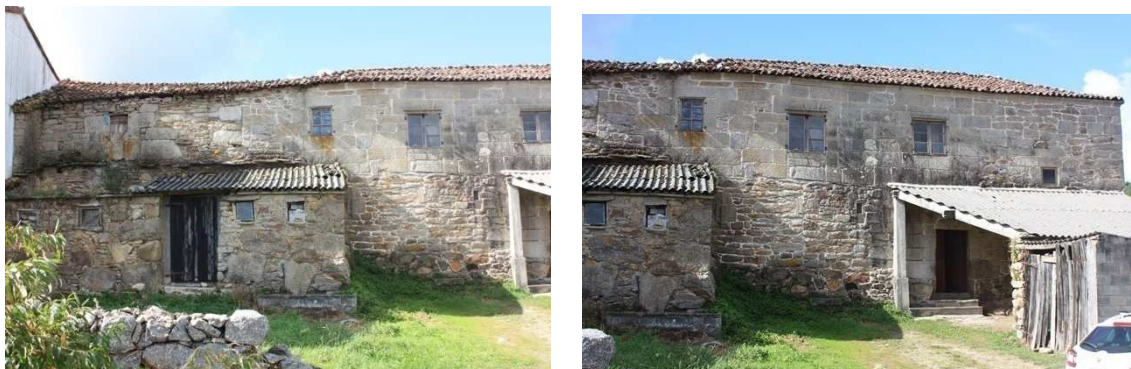
Ficha nº: T -VT38 - TINES

Denominación:	Vivenda tradicional con pendello e hórreo T-HT 39		
Clase / Categoría	Ben catalogado / Monumento		
Localización:	Lugar de Romarís	Plano nº: 02.02	X:502083 Y:4773576
Data de construción:	Século XIX		
Descrición tipolóxica :	Vivenda de planta rectangular de dúas andares. Cuberta a dúas augas con tella do país. Muros de cachotería e cantería con recercados de pedra. Dispón de un alpendre anexo no seu fronte oeste con muros de cahotería e cuberta a dúas augas		
Características singulares:	Muro de carga de pedra e recercados de cantería		
Estado de conservación:	Regular. Porche desconforme na entrada principal da casa.

Recoméndase a recuperación do volume orixinal eliminando o porche da entrada principal.

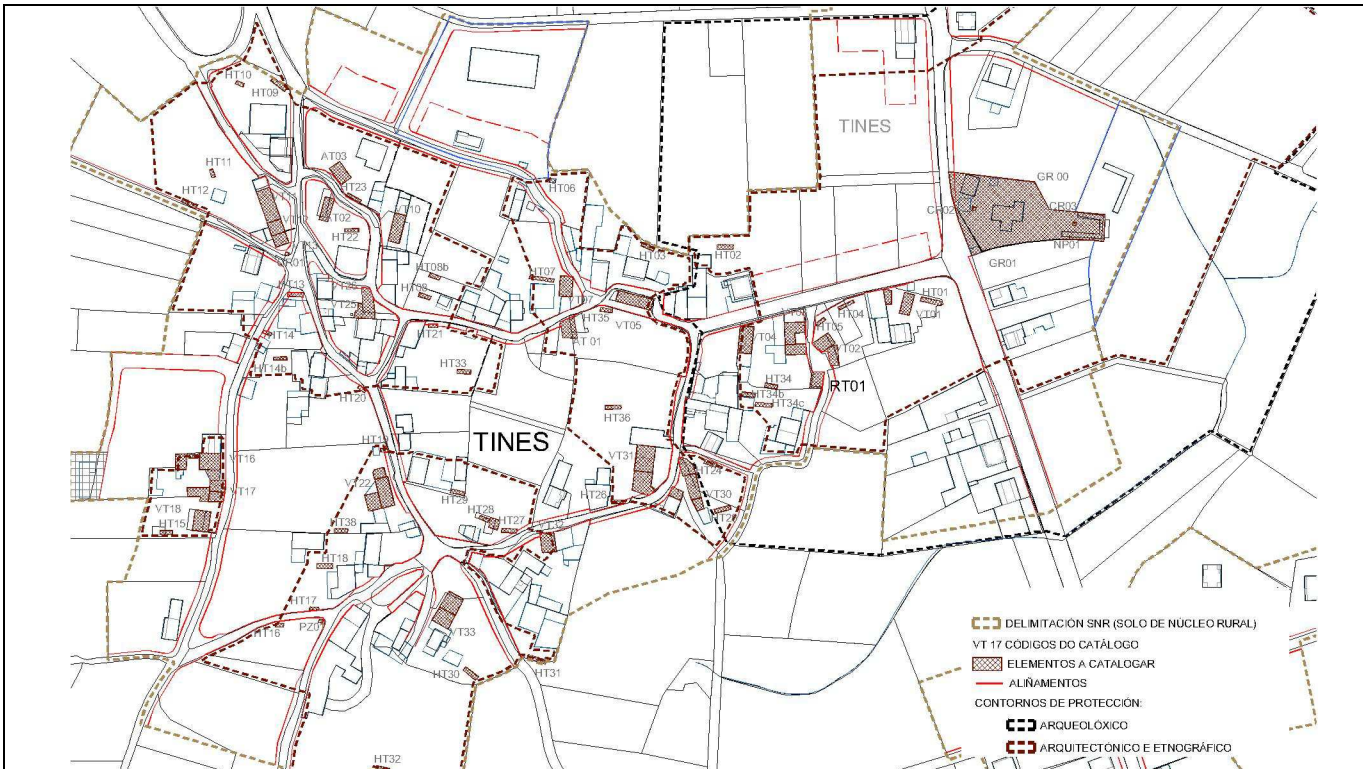
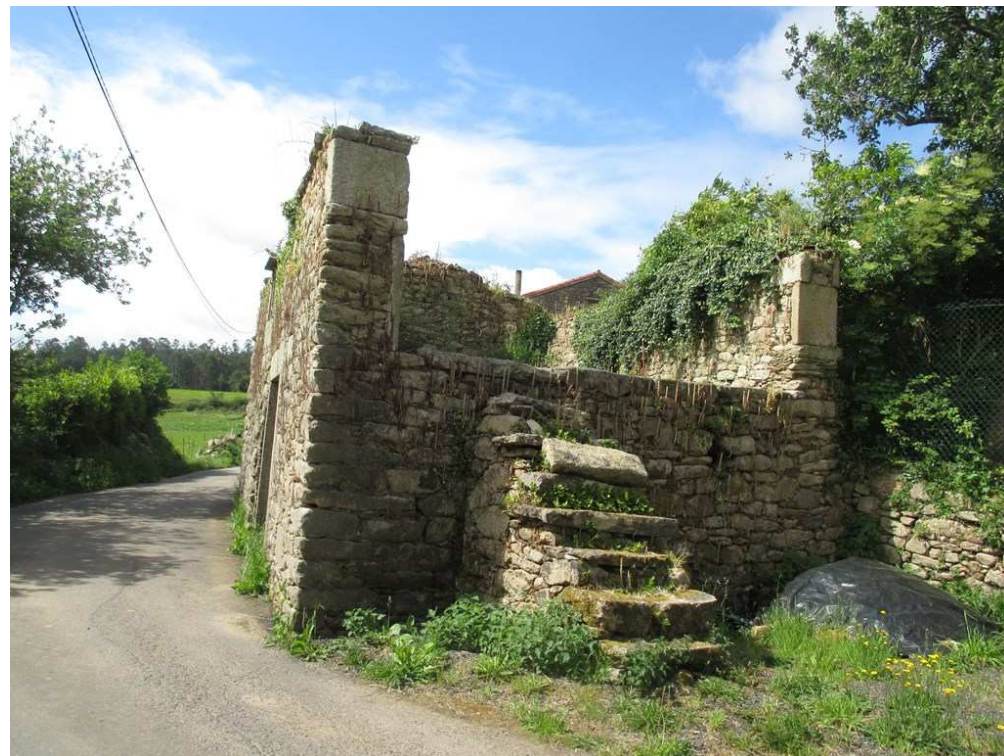
Ficha nº: T –RT 01 - TINES

Denominación:	Casa con esqueiro (en ruina)		
Clase / Categoría	Ben catalogado / Monumento		
Localización:	Lugar de Tines	Plano nº: 02.02	X:502285 Y:4773108
Data de construción:	Século XIX		
Descrición tipolóxica :	Construción rectangular de planta baixa e un andar con muros de cachotería actualmente sen cuberta.		
Características singulares:	Muro de carga de pedra e esqueiro de acceso ao sobrado		
Estado de conservación:

Recoméndase a conservación do esqueiro de acceso.

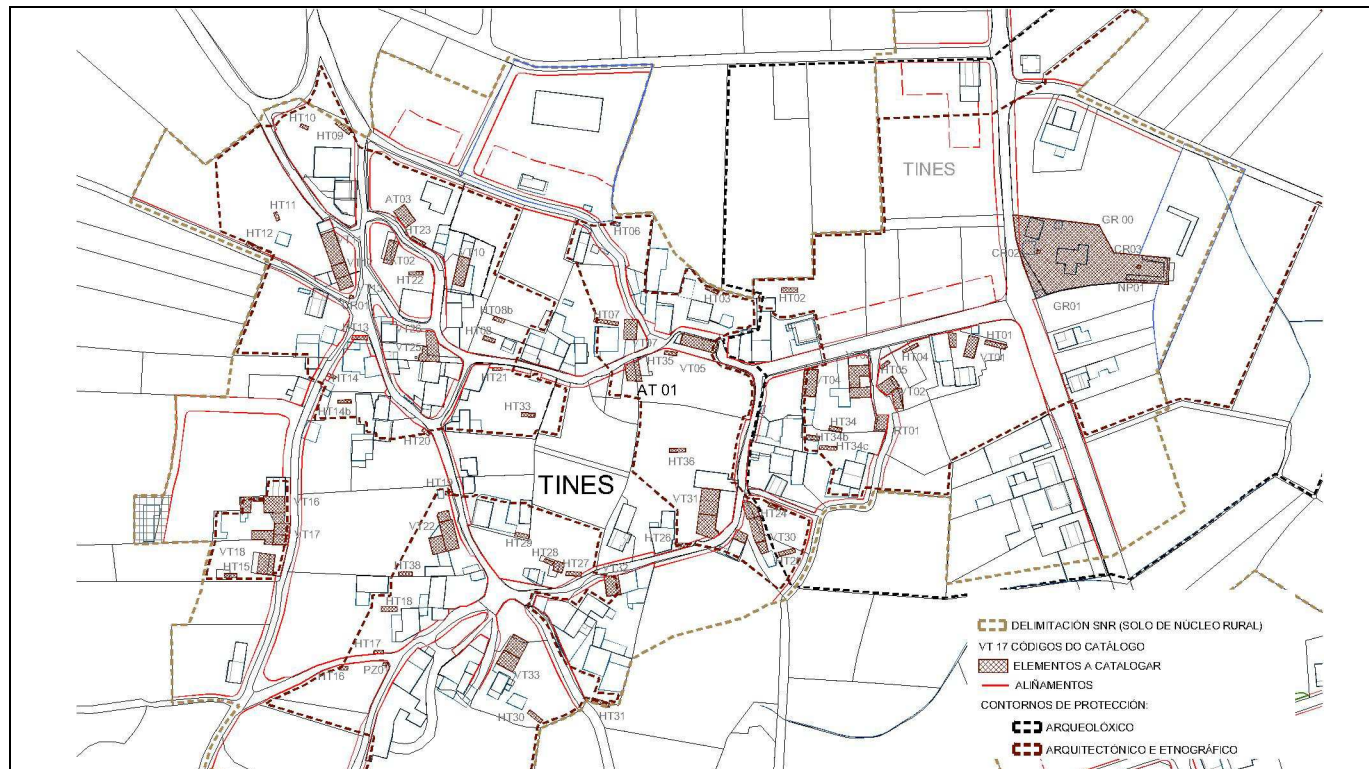
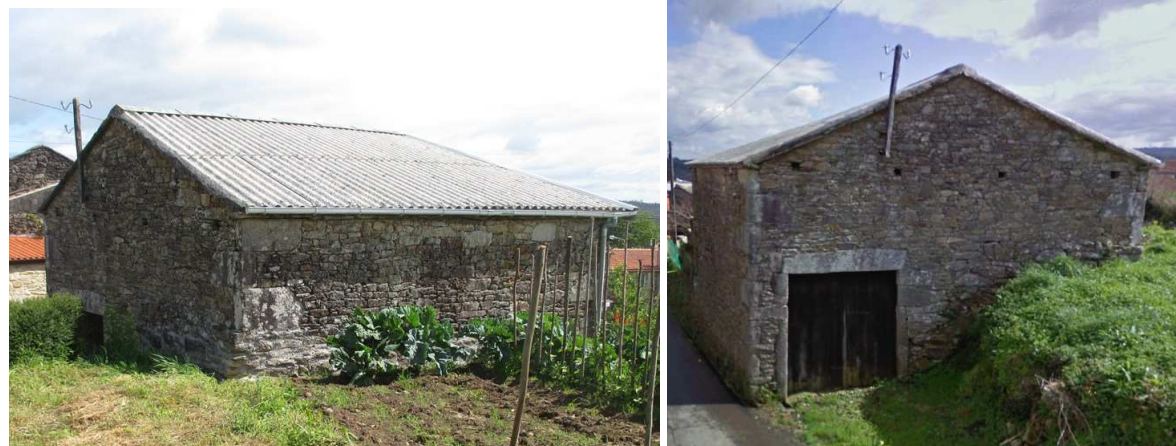
Ficha nº: T –AT 01 - TINES

Denominación:	Alpendre tradicional		
Clase / Categoría	Ben catalogado / Monumento		
Localización:	Lugar de Tines	Plano nº: 02.02	X:502154 Y:4773140
Data de construción:	Século XIX		
Descrición tipolóxica :	Construción de planta rectangular con muros de cachotería e cuberta a dúas augas. Recercados de ocos en cantería.		
Características singulares:	Muro de carga de pedra		
Estado de conservación:	Regular. Cuberta de fibrocemento

Recoméndase o cambio das pranchas de fibrocemento da cuberta por tella ou proceder ao seu revestimento , así como a substitución de baixantes e canles por outros de sección circular e sen molduras ou acanaladuras, nun acabado sen brillos e nunha cor que non destaque sobre a fachada

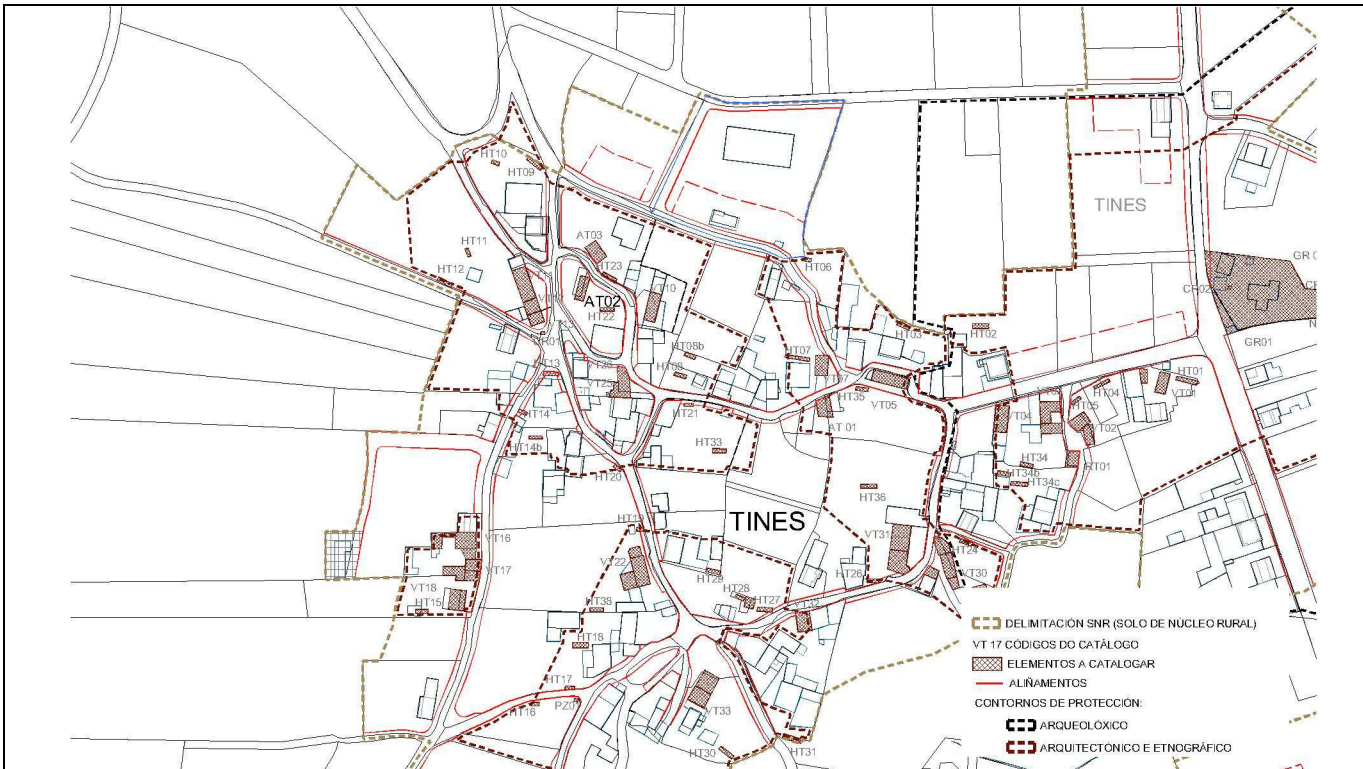
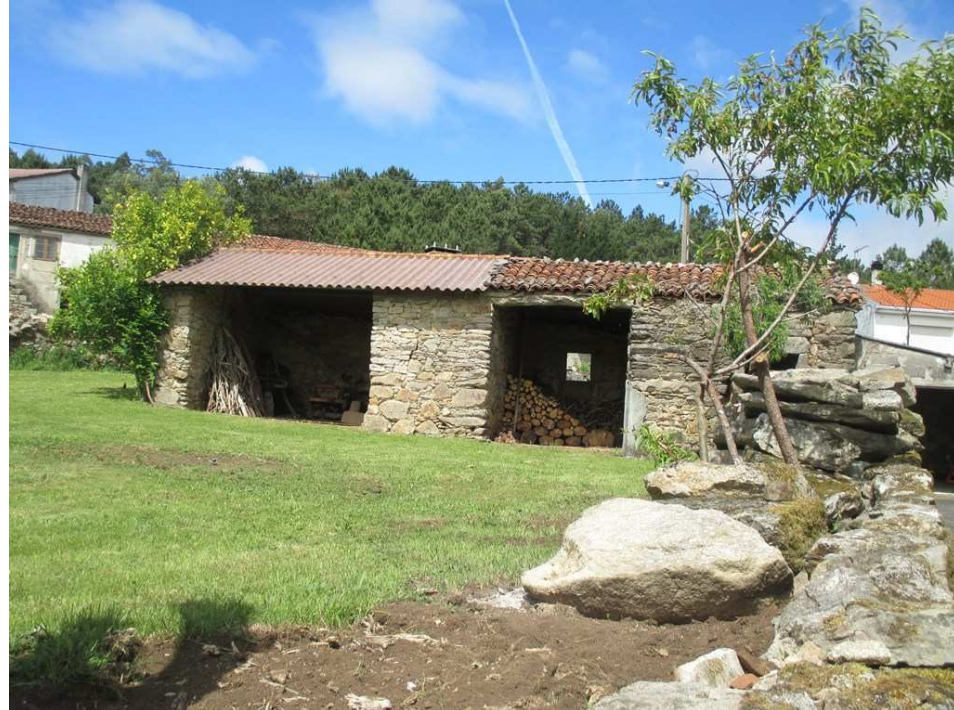
Ficha nº: T -AT 02 - TINES

Denominación:	Palleira con dous vans formando conxunto con T-VT 10, T-HT 22, T-HT 23 e T-AT 03		
Clase / Categoría	Ben catalogado / Monumento		
Localización:	Lugar de Tines	Plano nº: 02.02	X:502026 Y:4773200
Data de construción:	Século XIX		
Descrición tipolóxica :	Construción de planta rectangular con muros de pedra dividida en dous espazos		
Características singulares:	Muro de carga de pedra		
Estado de conservación:	Normal. Parte da cuberta está con fibrocemento

As obras permitidas segundo o nivel de protección cumprirán o regulado no art. 42 da LG 5/2016, así como no art 41 da LG 1/2019, seguindo os criterios de intervención dos art. 44 ,89 e dos demais que resulten de aplicación da LG 5/2016. Poderán autorizarse obras de ampliación sempre que resulten permitidas pola normativa urbanística vixente.
Recoméndase o cambio das pranchas de fibrocemento da cuberta por tella ou proceder ao seu revestimento.

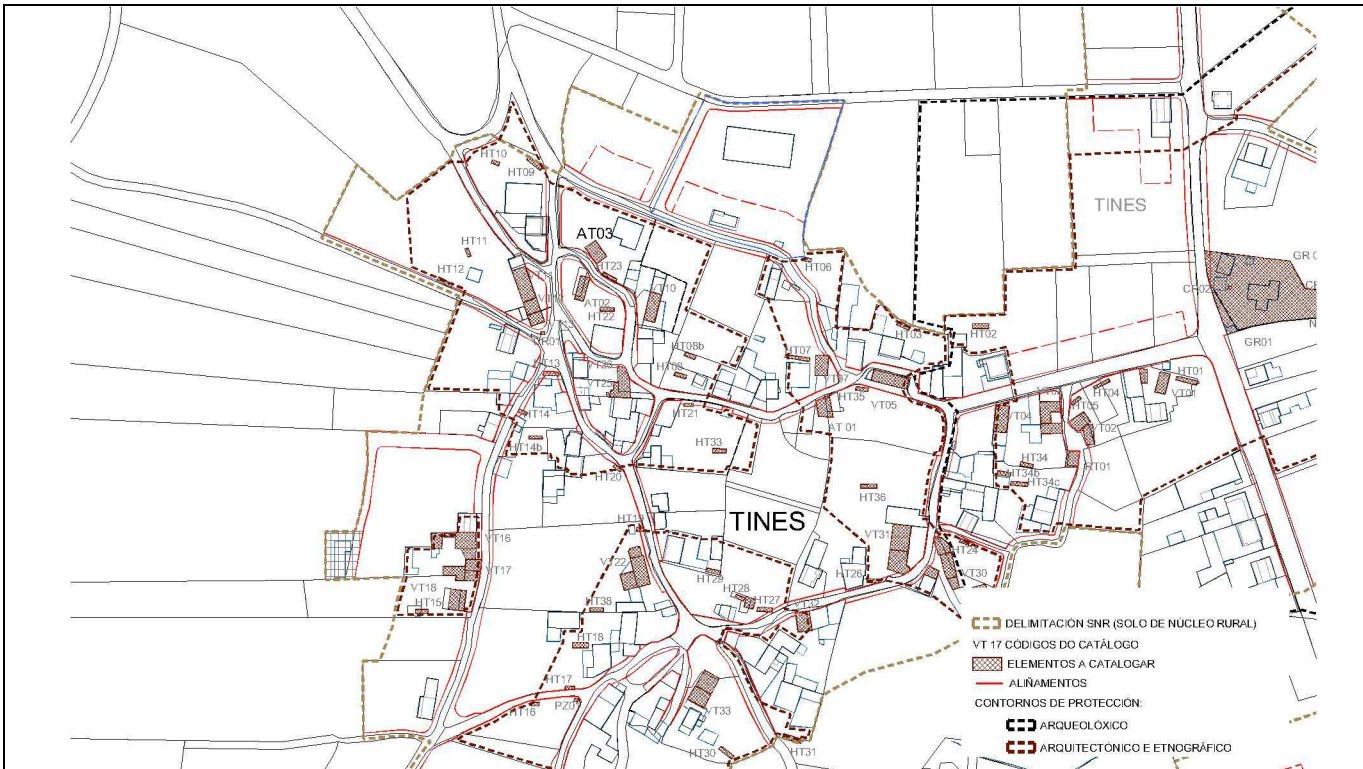
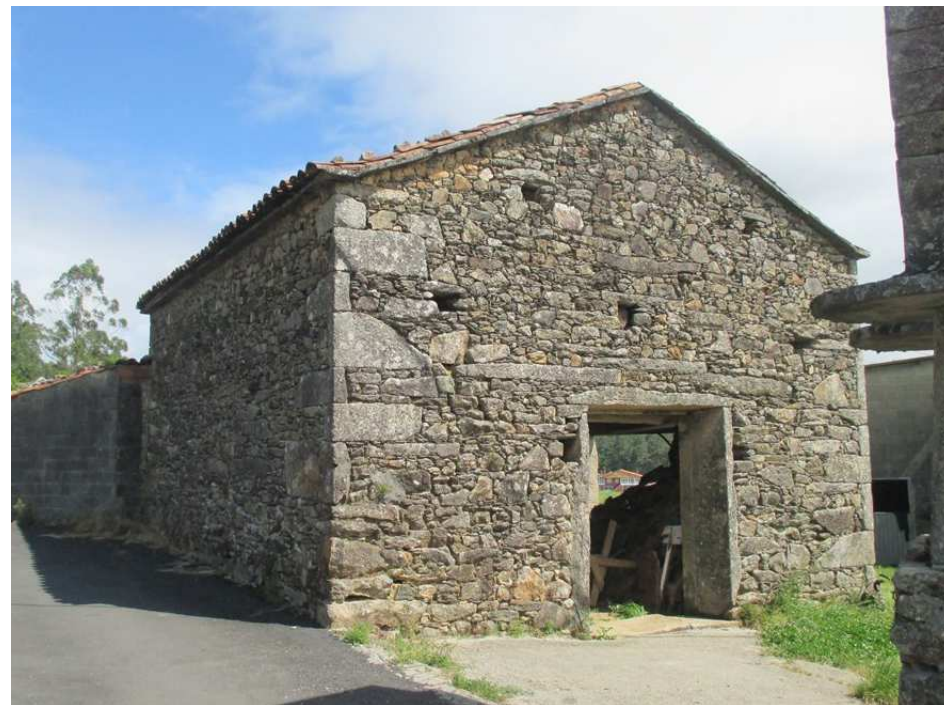
Ficha nº: T -AT 03 - TINES

Denominación:	Palleira con sobrado formando conxunto con T-VT 10, T-HT 22, T-HT 23 e T-AT 02		
Clase / Categoría	Ben catalogado / Monumento		
Localización:	Lugar de Tines	Plano nº: 02.02	X:502033 Y:4773108
Data de construción:	Século XIX		
Descrición tipolóxica :	Consutrucción rectangular con planta baixa e sobrado de madeira. Muros de pedra con esquinais e remate de ocos de cantería. Cubert a duas augas.		
Características singulares:	Muro de carga de pedra		
Estado de conservación:	Normal

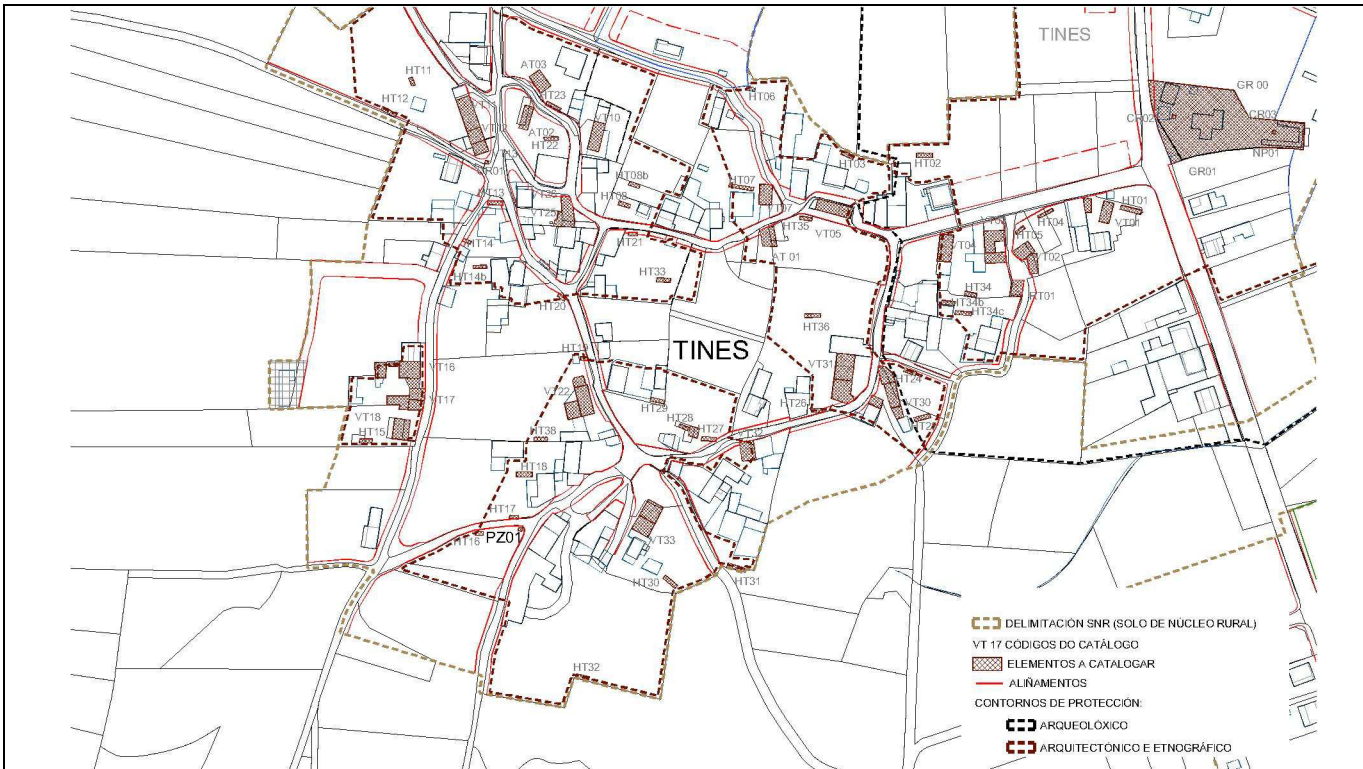
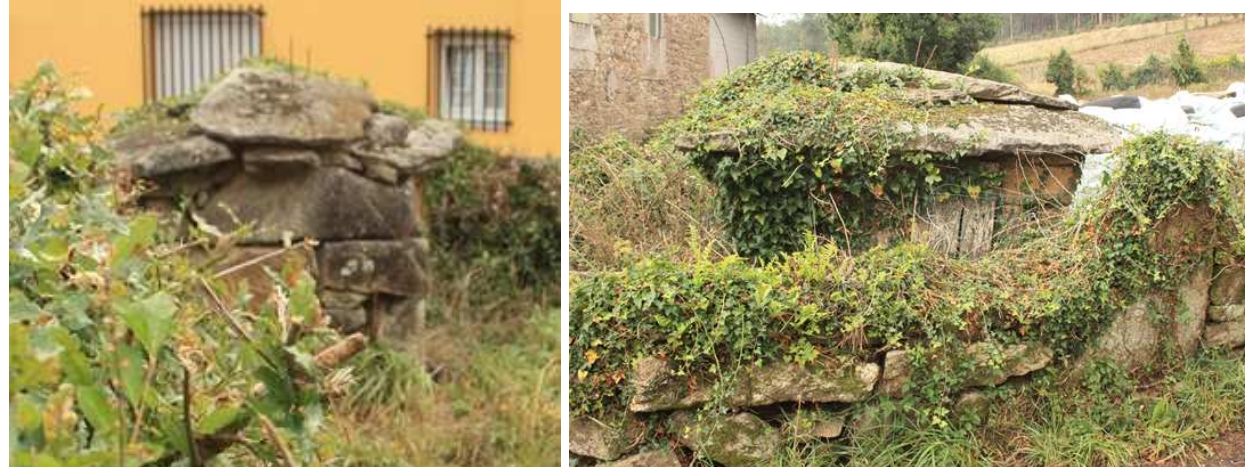
Ficha nº: T -PZ 01 - TINES

Denominación:	Pozo de planta cadrada		
Clase / Categoría	Ben catalogado / Monumento		
Localización:	Lugar de Tines	Plano nº: 02.02	X:502023 Y:4772983
Data de construción:	Século XIX		
Descrición tipolóxica :	Construción de planta cadrada realizada con perpiaño		
Características singulares:	Muro de carga de pedra		
Estado de conservación:	Regular

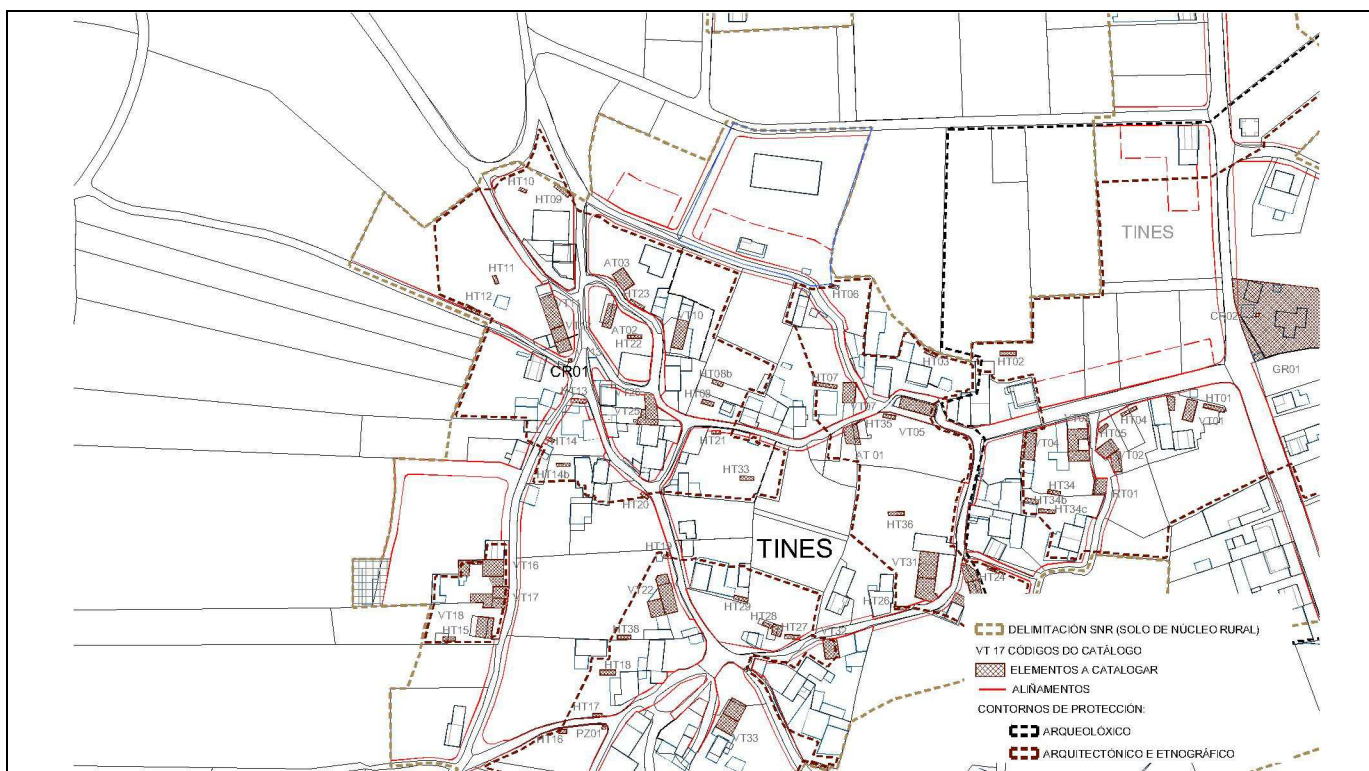
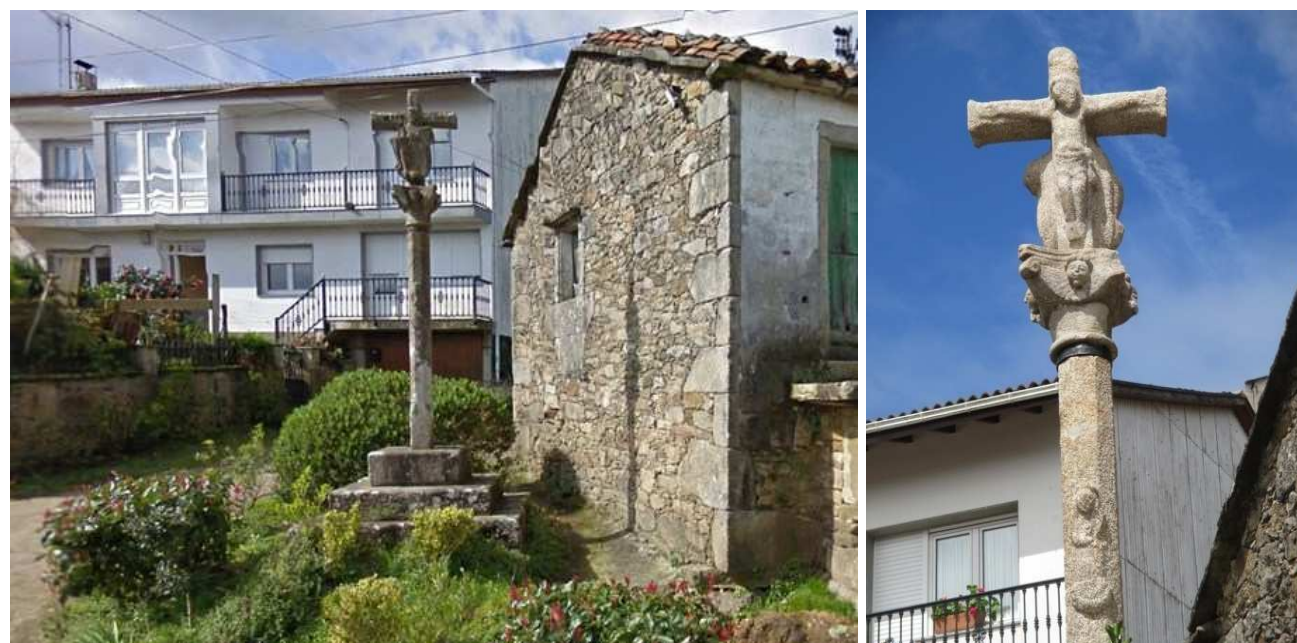
Ficha nº: T –CR 01 - TINES

Denominación:	Cruceiro en Tines		
Clase / Categoría	Ben de interese cultural / Monumento		
Localización:	Lugar de Tines	Plano nº: 02.02	X:502004 Y:4773177
Data de construción:	Século XIX		
Descrición tipolóxica :	Patrimonio etnolóxico. Cruceiro de plataforma cuadrangular, pedestal cuadrangular. O varal é de sección octogonal co comezo cadrado. Capitel cilíndrico con astrálogo circular liso, ábaco de lados curvos e vértices chafranados con volutas. Cruz cuadrangular con brazos con chafráns. Polo anverso da cruz presenta a Cristo crucificado con coroa de espiñas e cabeza inclinada cara á dereita. Polo reverso a piedade (fonte: Martín Ruiz, Luis. Cruceiros na provincia da Coruña. A Coruña,1999).		
Características singulares:	Cruceiro de granito tipo crucifixo		
Estado de conservación:	Bo
