**MODIFICACIÓN PUNTUAL Nº 6 DAS NORMAS
SUBSIDIARIAS DE VIMIANZO PARA A
REDELIMITACIÓN DOS NÚCLEOS RURAIS DE
O CAMPO, BAMIRO, O CEÁN, TINES, ROMARÍS,
TREOS, O REFOXO E QUINTÁNS**

CATÁLOGO

Promotor: Deputación da Coruña

Data: marzo de 2021

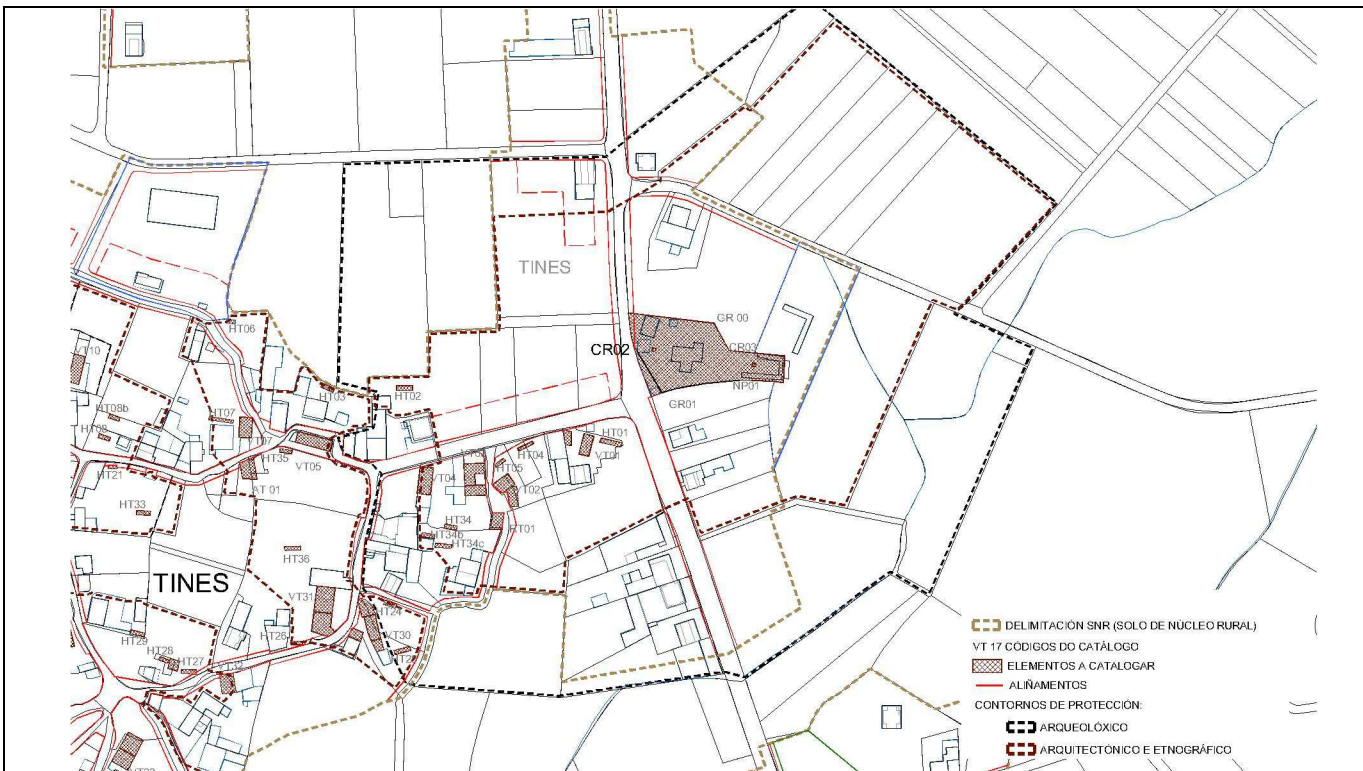
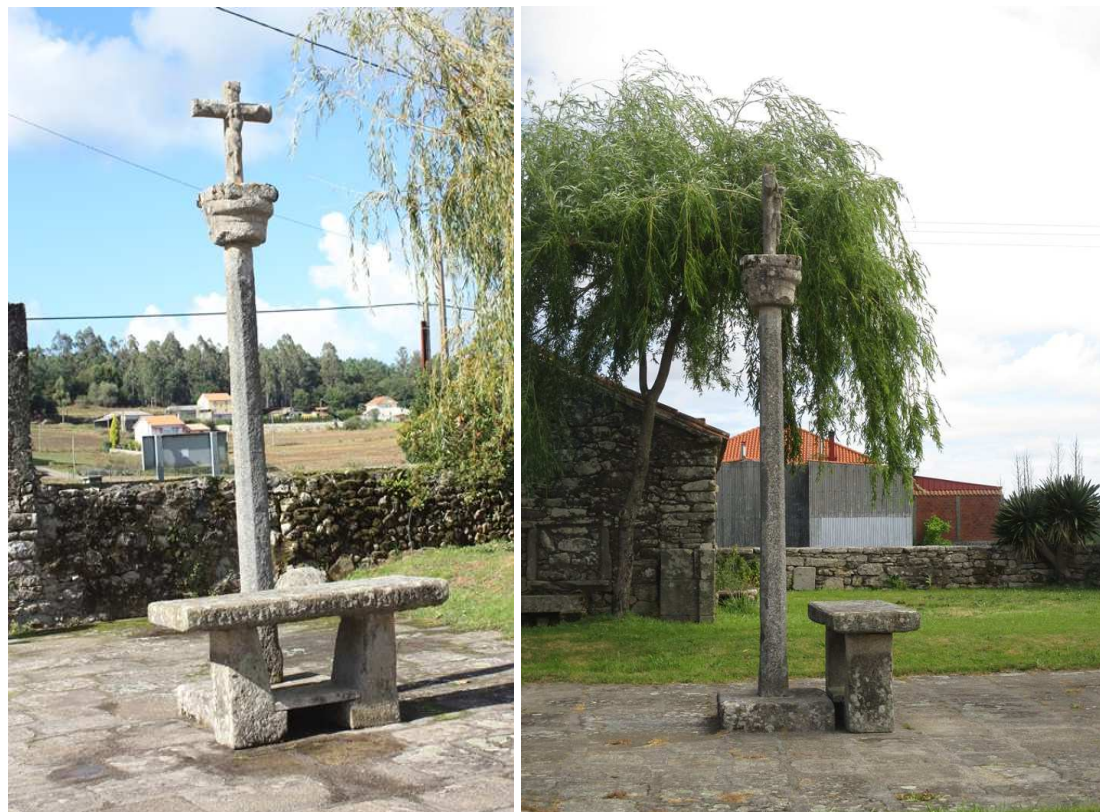
Ficha nº: T –CR 02 - TINES

Denominación:	Cruceiro da igrexa de Santa Baia (adro da igrexa) formando parte do conxunto parroquial xunto coa Igrexa T-GR 01, o cemiterio antigo e o cruceiro T-CR 03.		
Clase / Categoría	Ben de interese cultural / Monumento		
Localización:	Lugar de Tines	Plano nº: 02.02	X:502369 Y:4773201
Data de construción:	Século XVIII		
Descrición tipolóxica :	Patrimonio etnolóxico. Cruceiro de pedestal cadrado. O varal é de sección cadrada con chafráns. Remata nun voluminoso capitel que, en realidade, é a base dunha columna xónica-romana posta ó revés, instalada durante as excavacións da década dos 90 (Fonte: Laredo e Lema, 2012) Cruz cuadrangular. Polo anverso da cruz presenta a Cristo crucificado		
Características singulares:	Cruceiro de granito tipo crucifixo		
Estado de conservación:	Malo. Moi erosionado

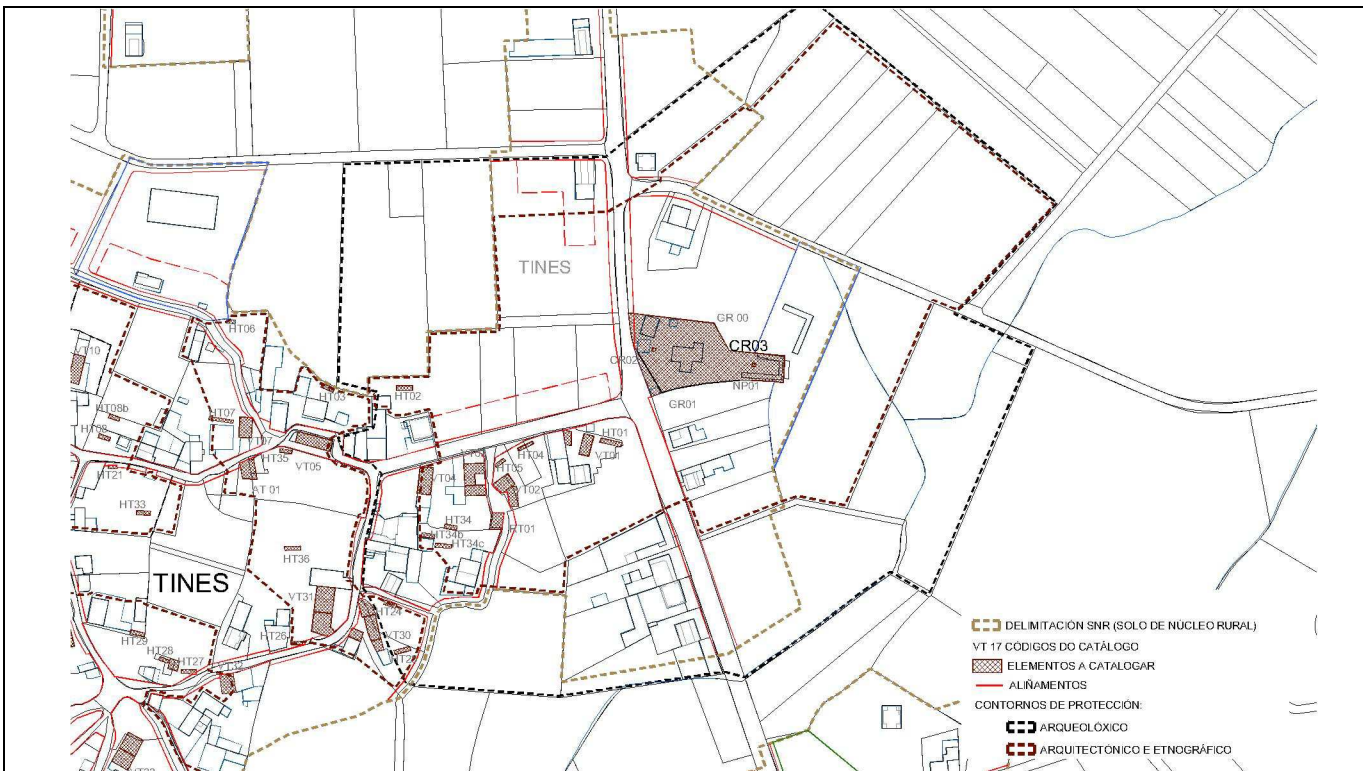
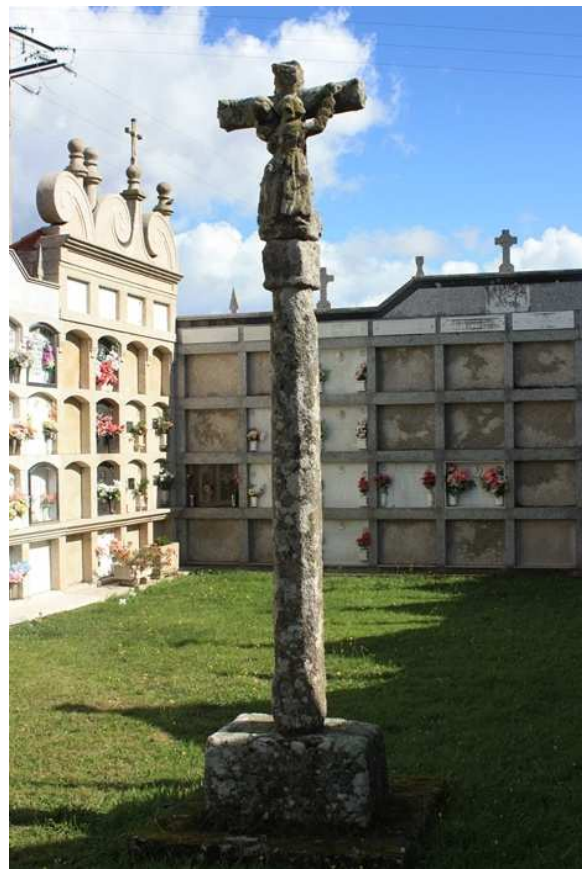
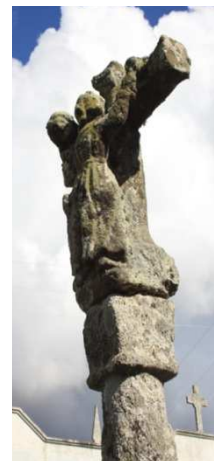
Ficha nº: T –CR 03 - TINES

Denominación:	Cruceiro do cemiterio da igrexa de Santa Baia formando parte do conxunto parroquial xunto coa Igrexa T-GR 01, o cemiterio antigo e o cruceiro T-CR 02.		
Clase / Categoría	Ben de interese cultural / Monumento		
Localización:	Lugar de Tines	Plano nº: 02.02	X:502430 Y:4773191
Data de construción:	Século XVIII		
Descrición tipolóxica :	Patrimonio etnolóxico. Cruceiro de plataforma cuadrangular, pedestal cúbico. O varal é de sección octogonal. Capitel cúbico. Cruz cuadrangular con brazos con chafráns. Polo anverso da cruz presenta a imaxe desencravando a Cristo. Polo reverso non ten imaxe (fonte: Martín Ruiz, Luis. Cruceiros na provincia da Coruña. A Coruña, 1999).		
Características singulares:	Cruceiro de granito tipo crucifixo		
Estado de conservación:	Malo. Moi erosionado

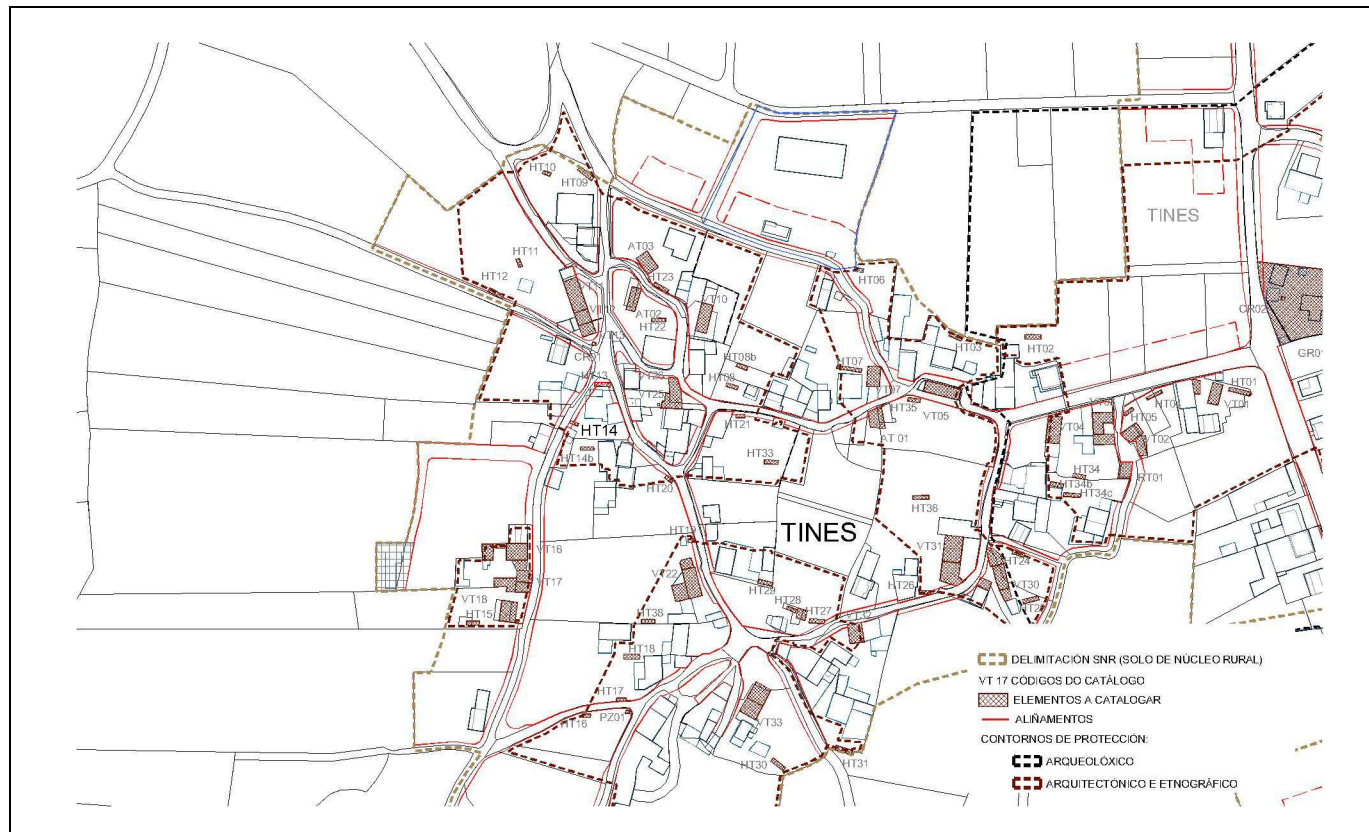
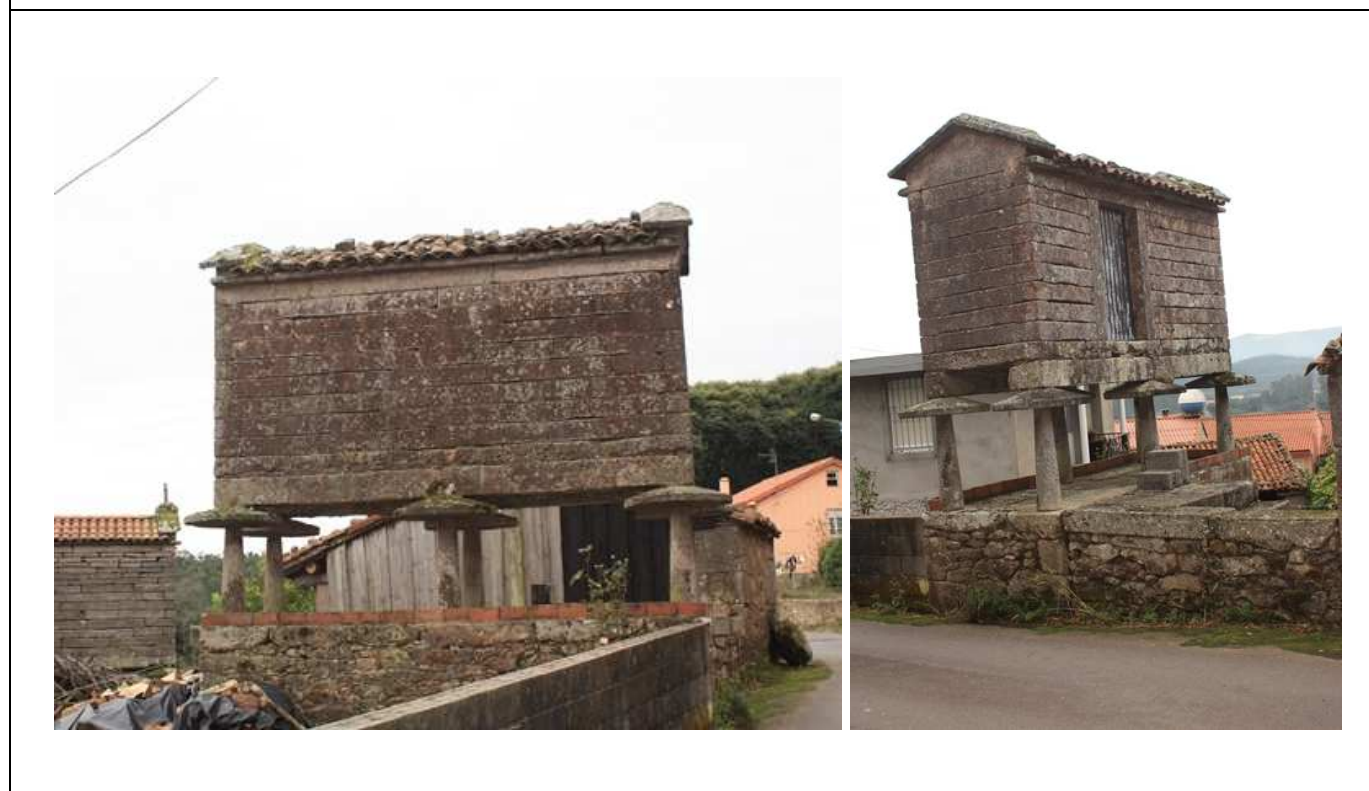
Ficha nº: T-HT 14- TINES

Denominación:	Hórreo tradicional		
Clase / Categoría	Ben catalogado / Monumento		
Localización:	Lugar de Tines	Plano nº: 02.02	X:501993Y:4773134
Data de construción:	Anterior ao 1956.		
Descrición tipolóxica :	Patrimonio etnolóxico Hórreo tipo Fisterra. Zócalo de cachotaría sobre o que se apoian 6 esteos esveltos rematados por tornarratos circulares e convexos de pouco espesor. Trabes lonxitudinais sobre as que descansan varias filas de perpiaños. Cuberta a dúas augas, con pinches de cantaría baixo sopenas.		
Características singulares:			
Estado de conservación:	Normal. Porta de acceso desconforme

As obras permitidas segundo o nivel de protección cumprarán o regulado no art. 42 da LG 5/2016 e seguirán os criterios de intervención do art. 44 e dos demais que resulten de aplicación da LG 5/2016. Recoméndase o cambio da porta de acceso por outra de materiais máis acordes cos tradicionais da zona.

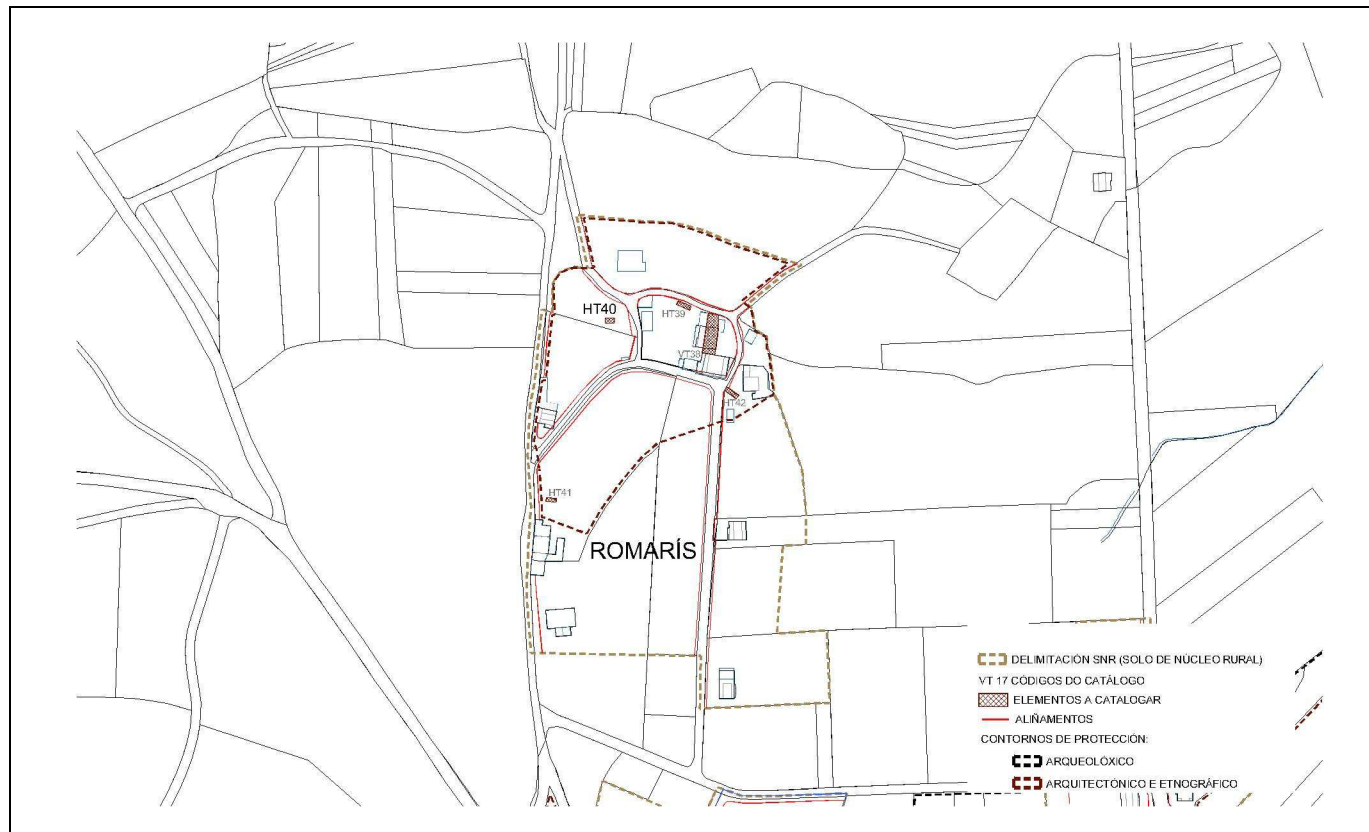
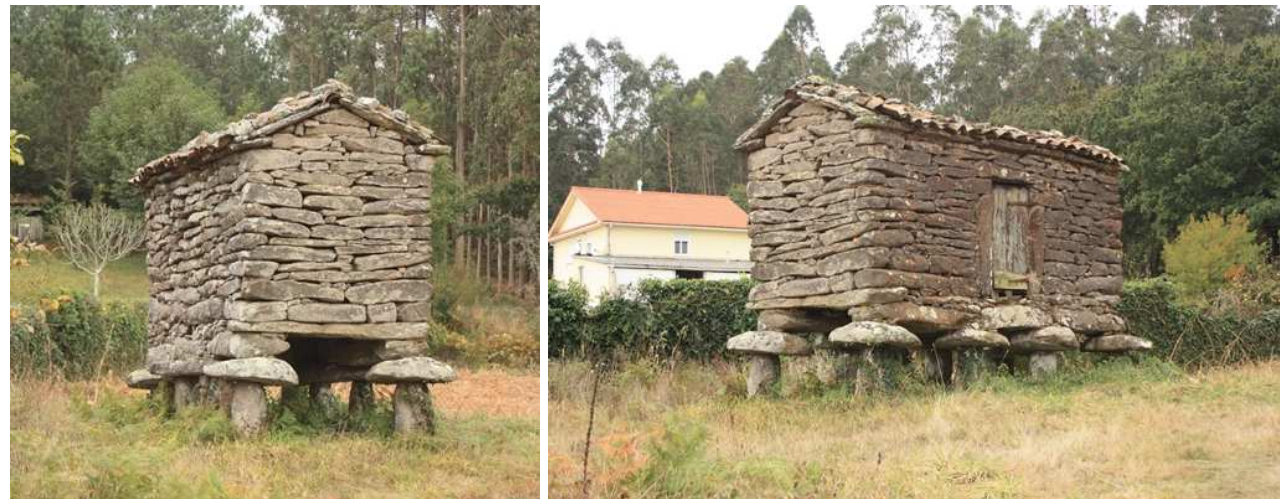
Ficha nº: T-HT 40- TINES

Denominación:	Hórreo tradicional		
Clase / Categoría	Ben de interese cultural / Monumento		
Localización:	Lugar de Romarís	Plano nº: 02.02	X:502024Y:4773580
Data de construción:	Anterior ao 1901.		
Descrición tipolóxica :	Patrimonio etnolóxico Hórreo tipo Fisterra. Zócalo de cachotaría sobre o que se apoian estes rematados por tornarratos circulares e convexos de pouco espesor. Trabes lonxitudinais sobre as que descansan varias filas de perpiaños. Cuberta a dúas augas, con pinches de perpiaño.		
Características singulares:			
Estado de conservación:	Regular.

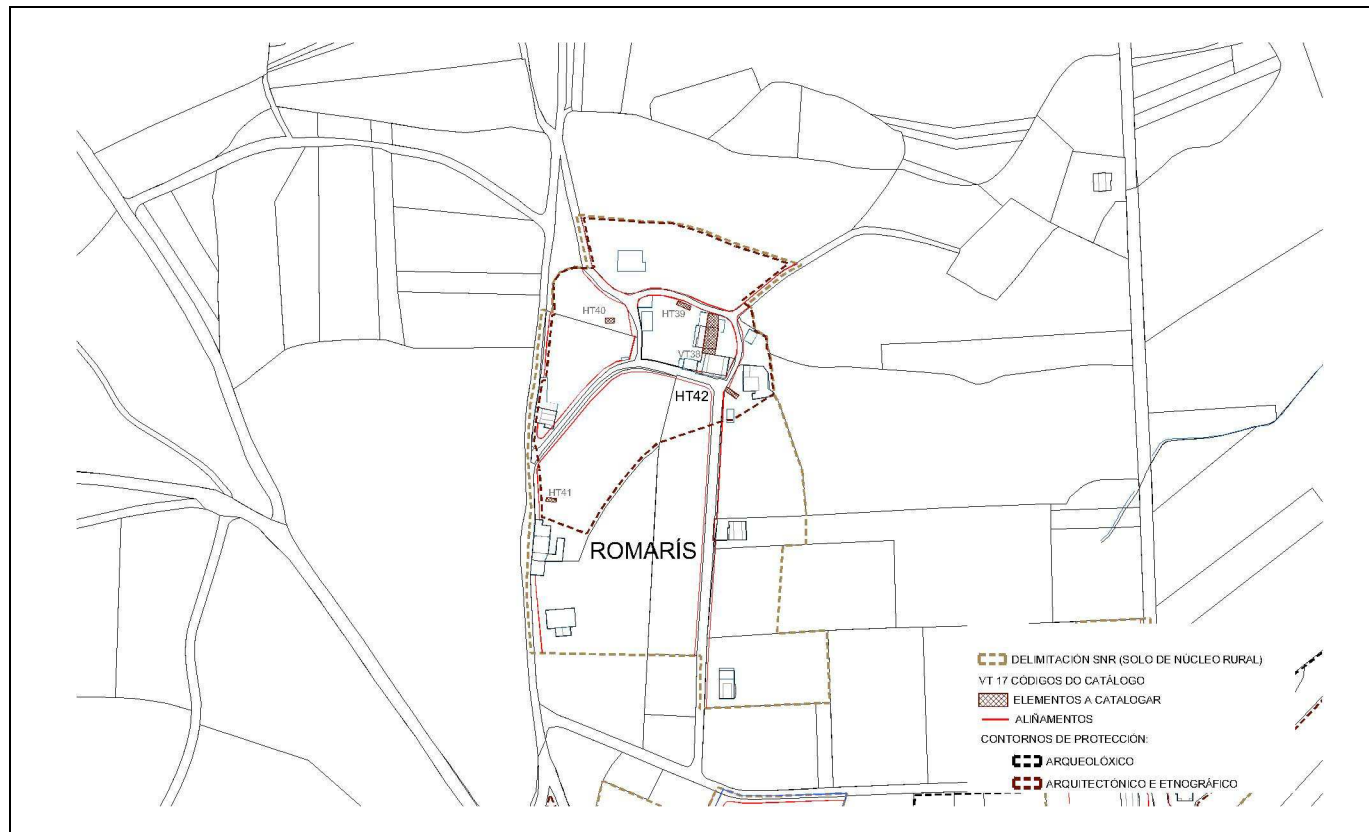
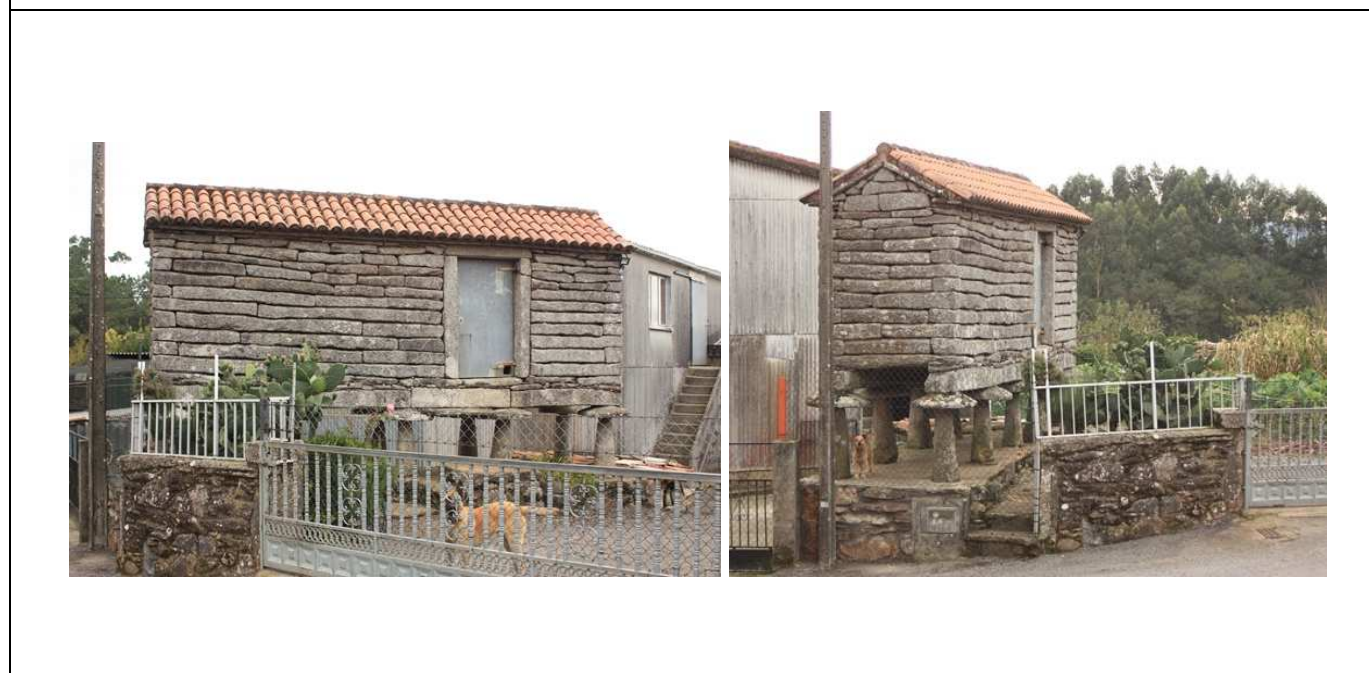
Ficha nº: T-HT 42- TINES

Denominación:	Hórreo tradicional		
Clase / Categoría	Ben catalogado / Monumento		
Localización:	Lugar de Romarís	Plano nº: 02.02	X:502096Y:4773538
Data de construción:	Anterior ao 1956.		
Descrición tipolóxica :	Patrimonio etnolóxico Hórreo tipo Fisterra. Zócalo de cachotaría sobre o que se apoian 10 esteos esveltos rematados por tornarratos circulares e convexos de pouco espesor. Trabes lonxitudinais sobre as que descansan varias filas de perpiaños. Cuberta a dúas augas, con pinches de perpiaño		
Características singulares:			
Estado de conservación:	Normal. Porta de acceso desconforme

As obras permitidas segundo o nivel de protección cumprarán o regulado no art. 42 da LG 5/2016 e seguirán os criterios de intervención do art. 44 e demais que resulten de aplicación da LG 5/2016. Recoméndase o cambio da porta de acceso por outra de materiais máis acordes cos tradicionais da zona.

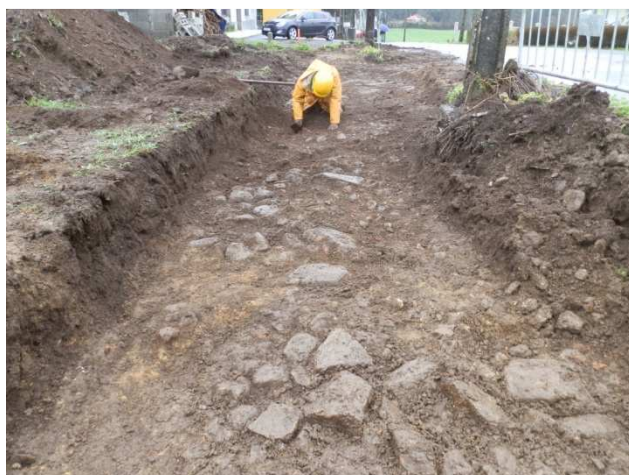
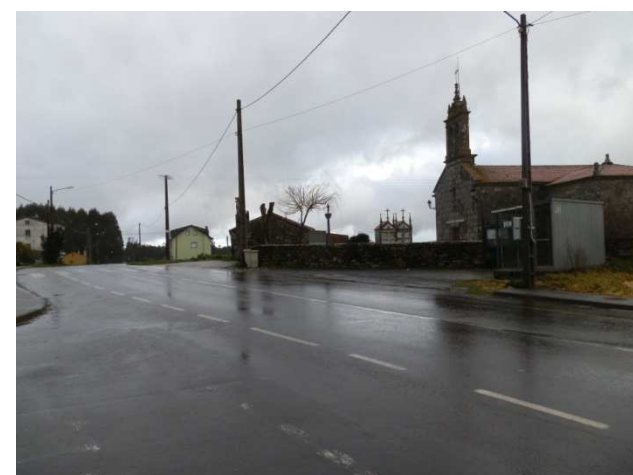
Derrube con material romano (esquerda) e fachada da igrexa cara á actual aldea (dereita)

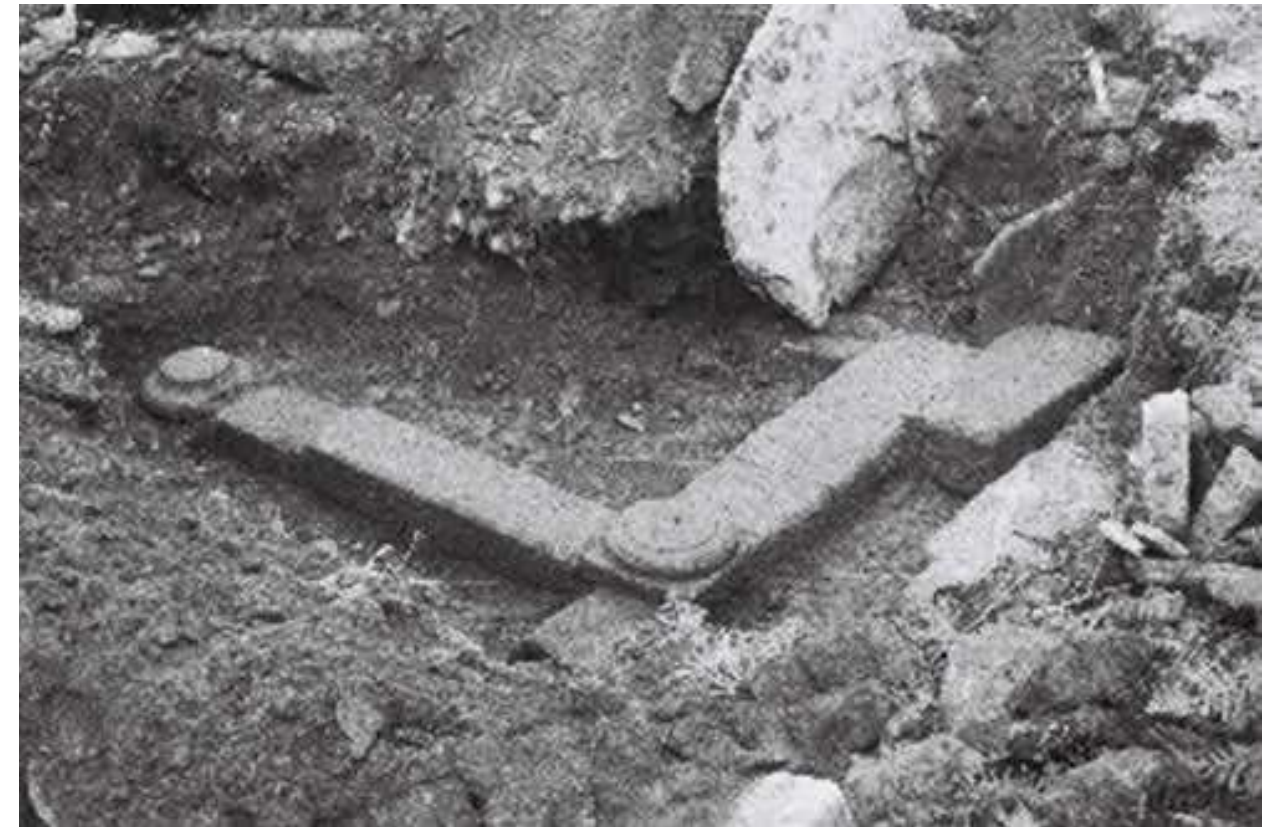
Posible resto do *peristillum* da vila romana. (Fonte: Arquivo Real Academia de Belas Artes)

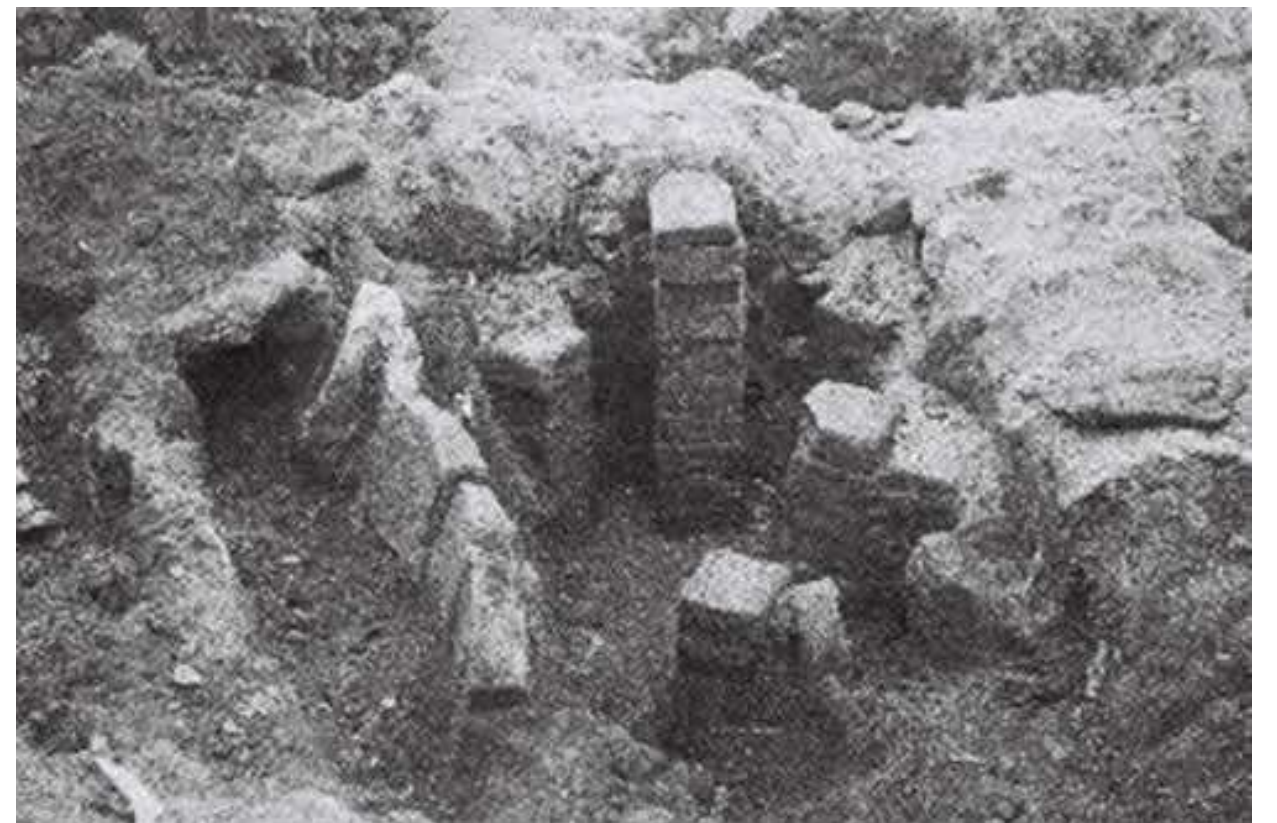
Hipocaustum perforado por enterramentos romanos e altomedievais (Fonte: Idem anterior)

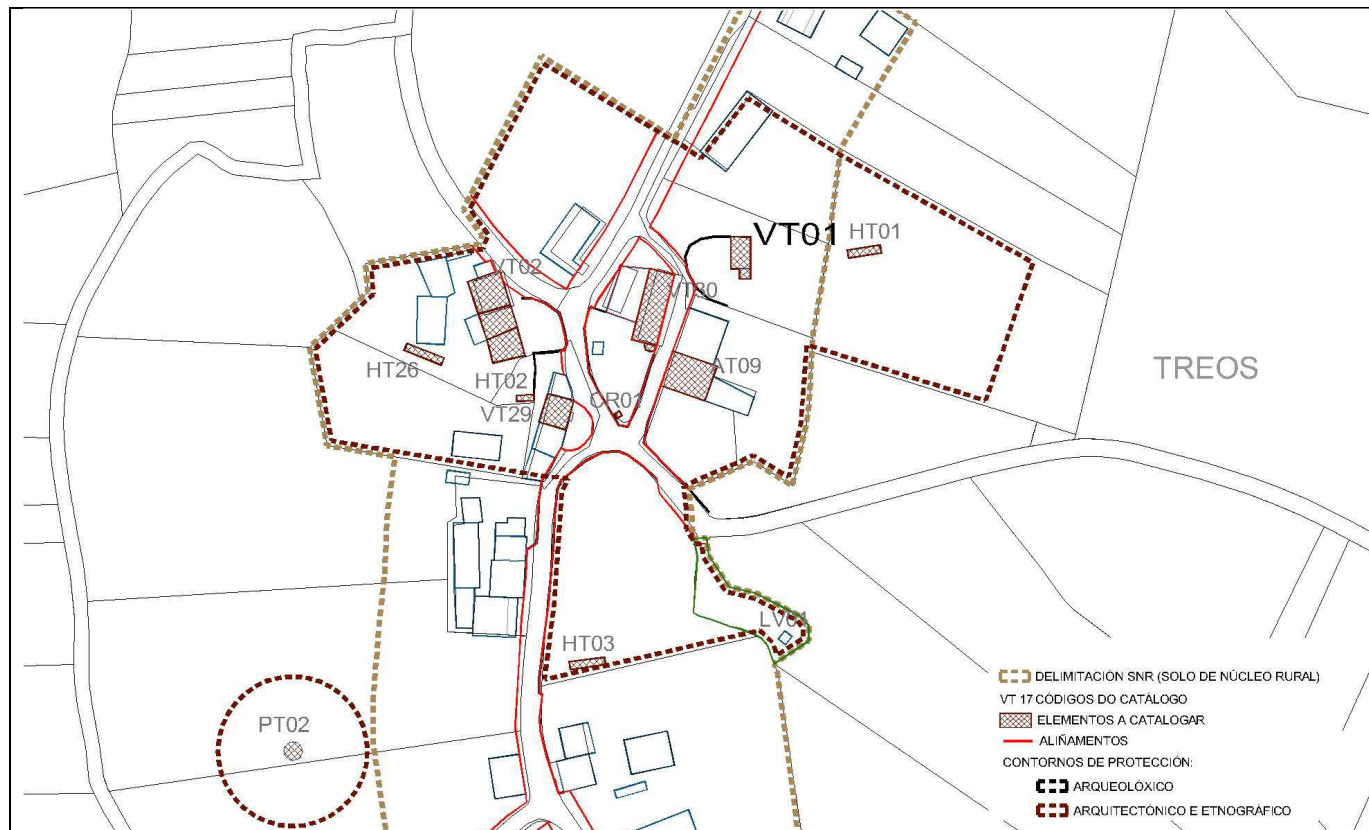
Ficha nº: Q -VT 01 - TREOS

Denominación:	Casa popular terrea con alpendre de pedra en f. sur		
Clase / Categoría	Ben catalogado / Monumento		
Localización:	Lugar de Treos	Plano nº: 02.03	X:502490 Y:4771161
Data de construción:	1890		
Descrición tipolóxica :	Arquitectura popular. Edificio de planta rectangular, con anexo tradicional AT01 acaroado en fachada sur, de unha altura e cuberta a dúas augas de tella do pais. Muro de cachotería visto. Muro de peche de predio en cachotería en seco.		
Características singulares:	Muro de carga de pedra		
Estado de conservación:	Regular. Porta de acceso de chapa

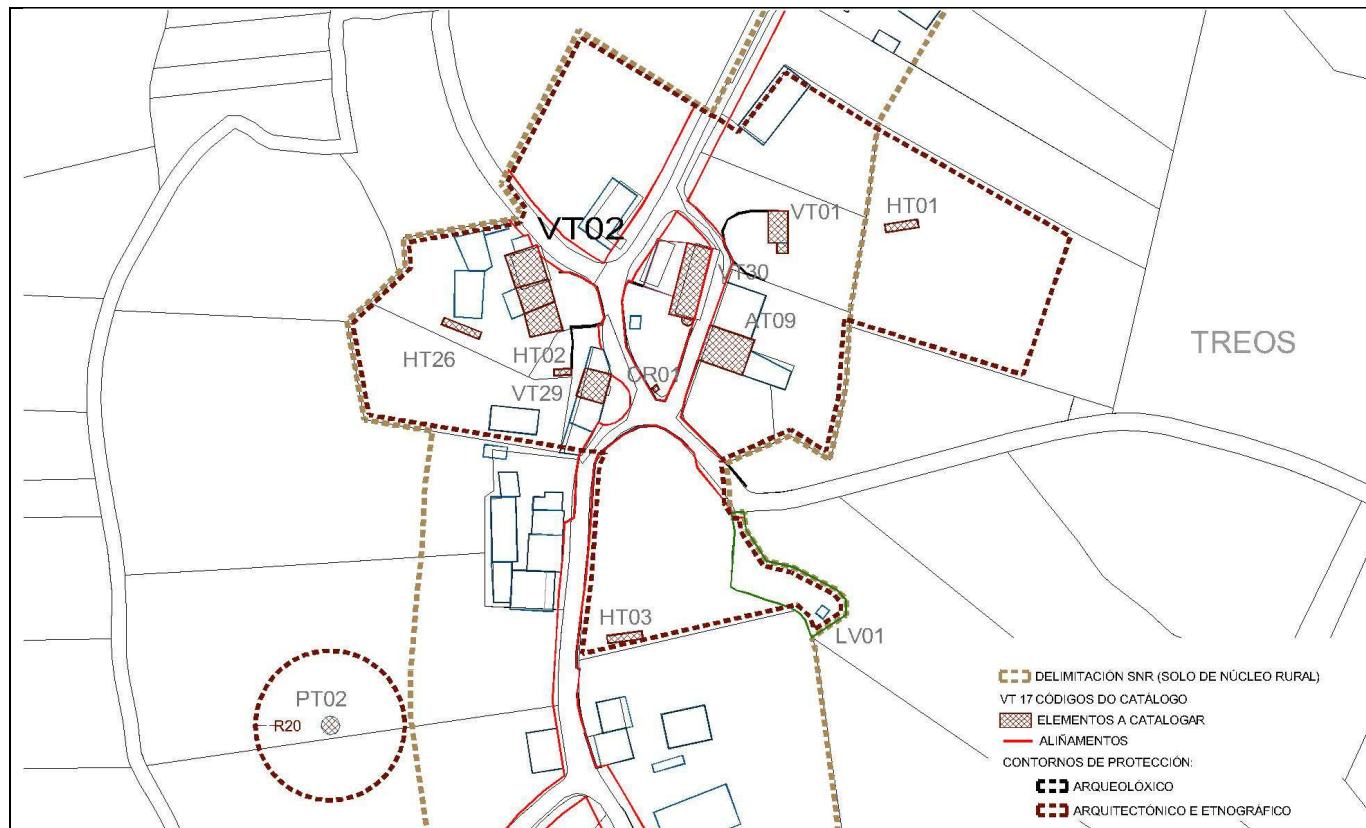
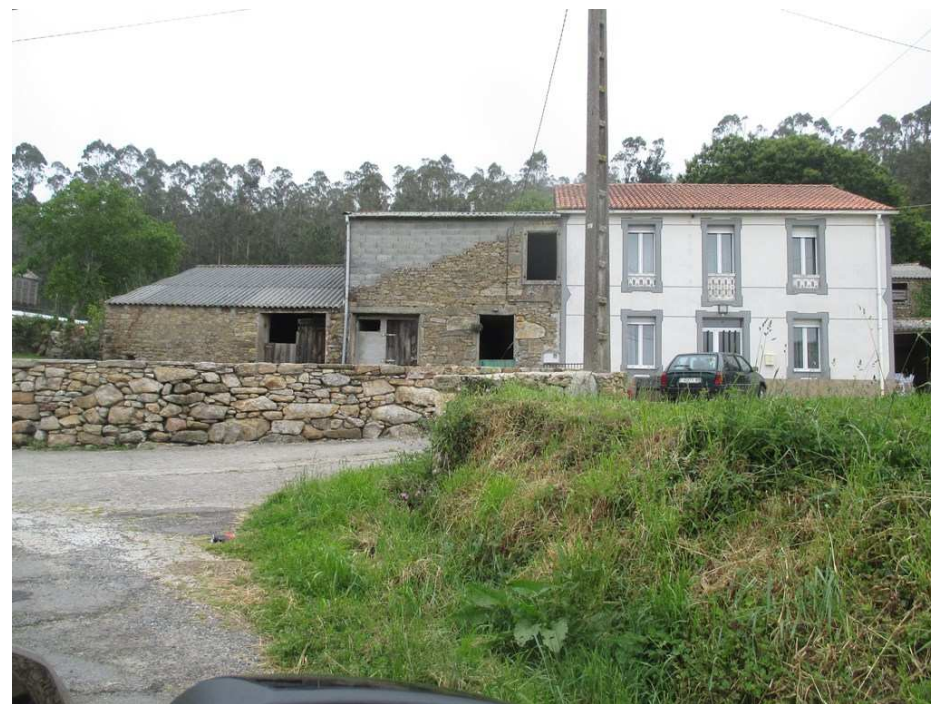
Ficha nº: Q -VT 02- TREOS

Denominación:	Casa tradicional reformada (B+1) con alpendres tradicionais acaroados e Q-HT 26		
Clase / Categoría	Ben catalogado / Monumento		
Localización:	Lugar de Treos	Plano nº: 02.03	X:502423 Y:4771150
Data de construción:	1952 (catastro)		
Descrición tipolóxica :	Arquitectura popular. Edificio de planta rectangular, con anexos tradicionais acaroados en fachada sur e pequeno pendello en fachada norte, de dúas alturas e cuberta a dúas augas de tella. Muro de cachotería revestido e pintado de branco. Os alpendres teñen muro de cachotería visto e cuberta a dúas augas		
Características singulares:	Muro de carga de pedra		
Estado de conservación:	Bo. Canle e baixantes de vivenda desconformes, ao igual que a cuberta de fibrocemento e fachada de bloque dos pendellos acaroados.

As obras permitidas segundo o nivel de protección cumprirán o regulado no art. 42 da LG 5/2016, así como no art 41 da LG 1/2019, seguindo os criterios de intervención dos art. 44 ,89 e dos demais que resulten de aplicación da LG 5/2016. Poderán autorizarse obras de ampliación sempre que resulten permitidas pola normativa urbanística vixente limitándose a altura á altura da cornixa da edificación. Recoméndase a substitución de baixantes e canles por outros de sección circular e sen molduras ou acanaladuras, nun acabado sen brillos e nunha cor que non destaque sobre a fachada , así como o cambio das pranchas de fibrocemento da cuberta por tella ou proceder ao seu revestimento. Recuperarase a fachada principal do anexo de cachotería.

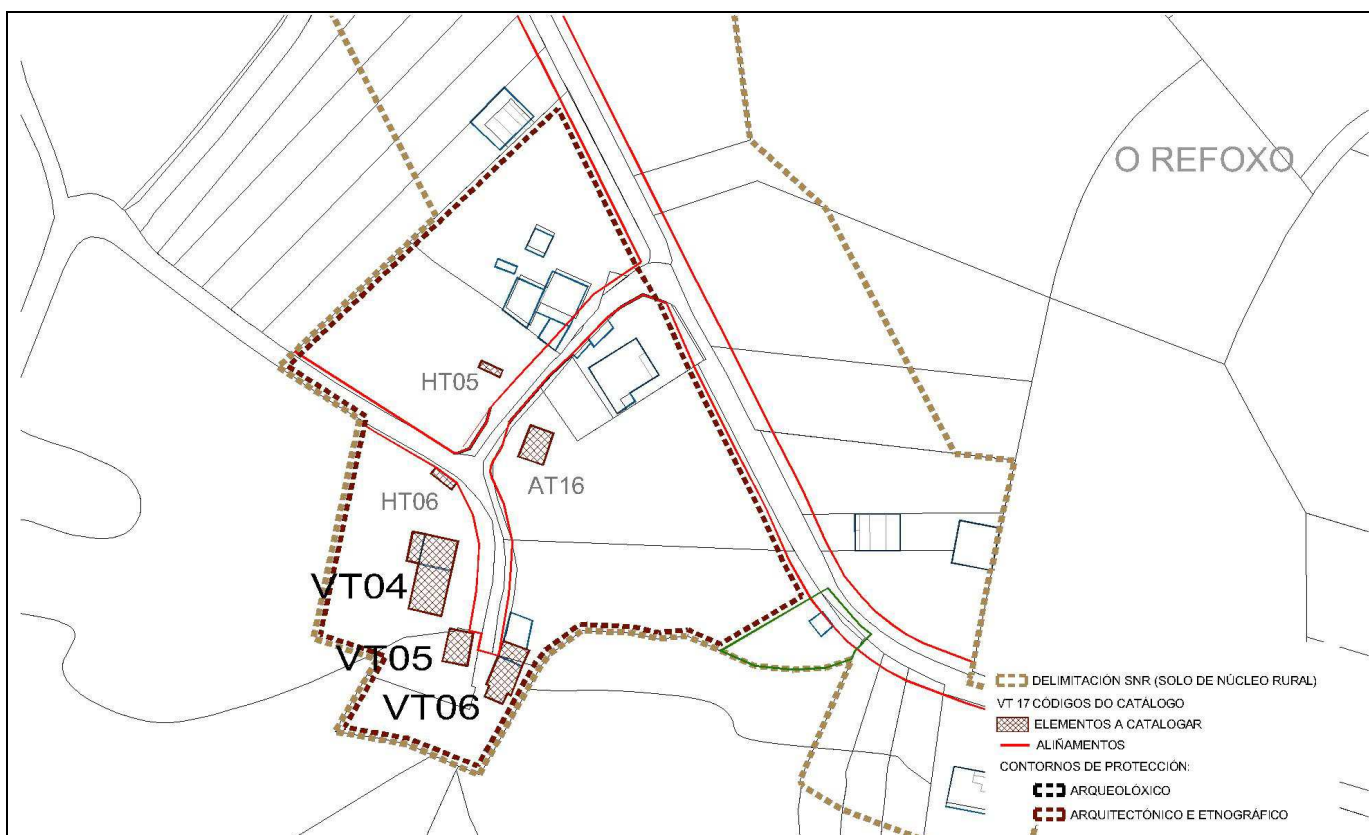
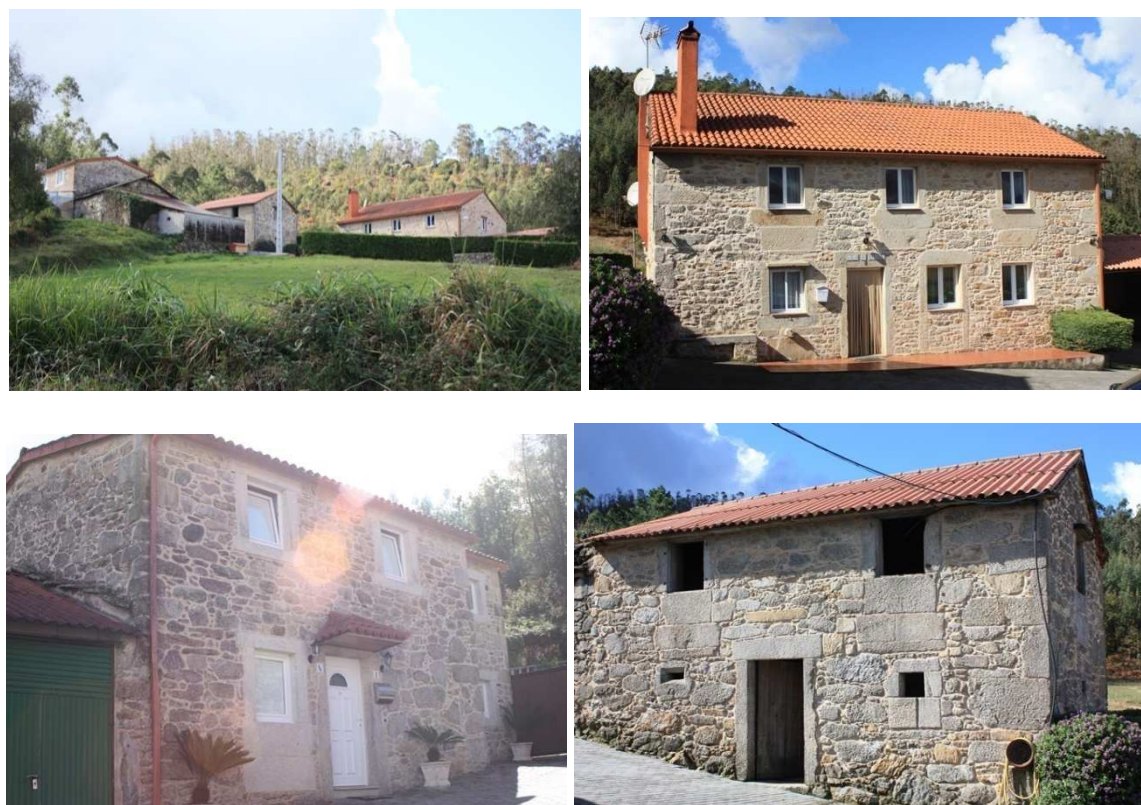
Ficha nº: Q -VT 04-05-06- TREOS

Denominación:	Rheiro do Refoxo con VT 04-05-06, Q-AT16, Q-HT 05 e Q-HT 06		
Clase / Categoría	Ben catalogado / Monumento		
Localización:	Lugar de O Refoxo	Plano nº: 02.03	X:502449 Y:4770823
Data de construción:	VT 04: 1935. Reforma total 2001(catastro) VT 05-06: anterior a 1956. Reforma integral VT06 no 2009 (catastro)		
Descrición tipolóxica :	Arquitectura popular. Rheiro formado por 3 vivendas tradicionais, un alpendre tradicional e dous hórreos. As vivendas teñen planta rectangular, con anexos en fachada norte a VT04 e a VT06. A súa altura é de dous andares e cuberta a dúas augas de tella, agás a VT 05. Os muros son de cachotaría vista, con cantaría en formación de ocos e esquinais.		
Características singulares:	Muro de carga de pedra		
Estado de conservación:	Bo. Cuberta de VT 05 e anexos con pranchas de fibrocemento.Habitada.

As obras permitidas segundo o nivel de protección cumprirán o regulado no art. 42 da LG 5/2016, así como no art 41 da LG 1/2019, seguindo os criterios de intervención dos art. 44 ,89 e dos demais que resulten de aplicación da LG 5/2016. Poderán autorizarse obras de ampliación sempre que resulten permitidas pola normativa urbanística vixente. Recoméndase o cambio das pranchas de fibrocemento da cuberta por tella ou proceder ao seu revestimento.As ampliacións do conxunto en altura limitaranse á altura da cornixa da edificación principal.

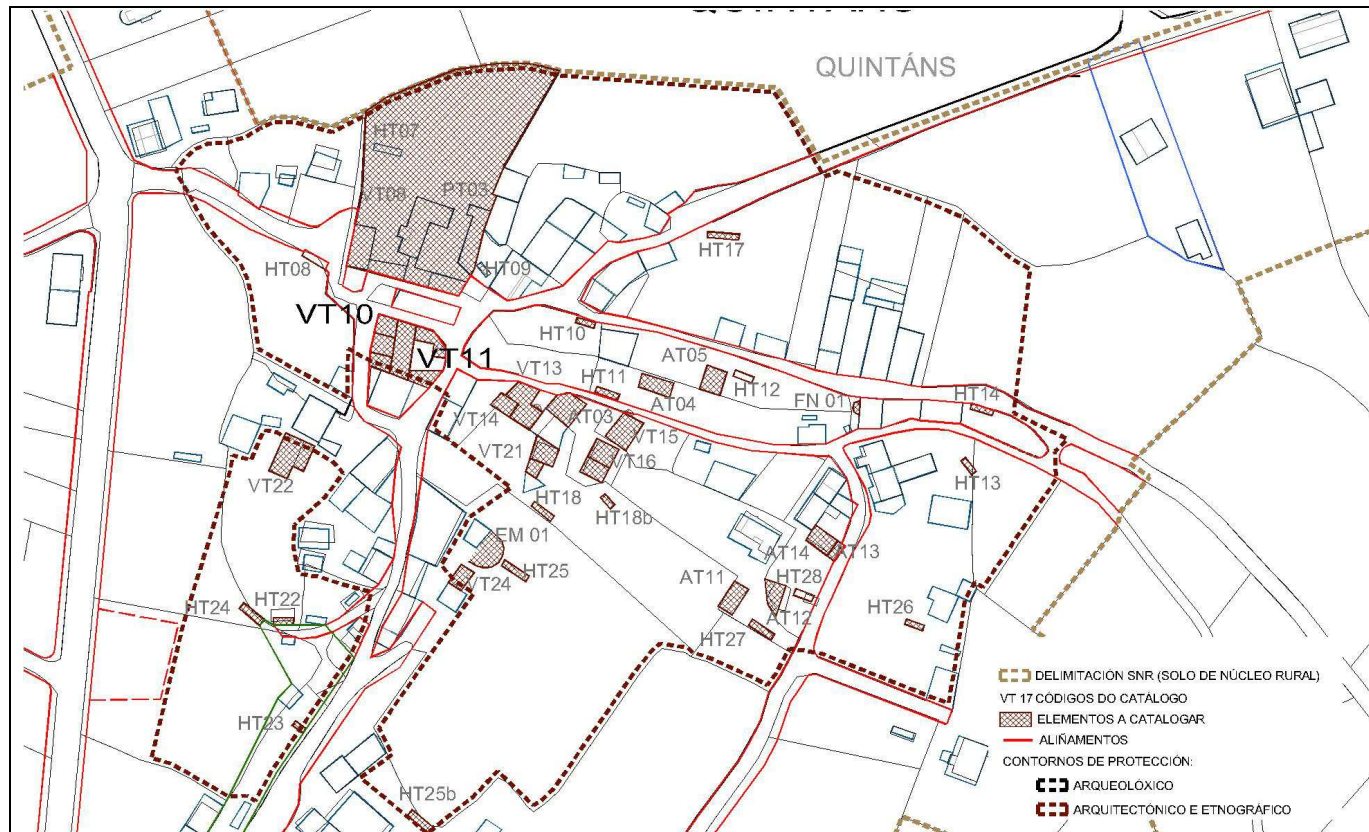
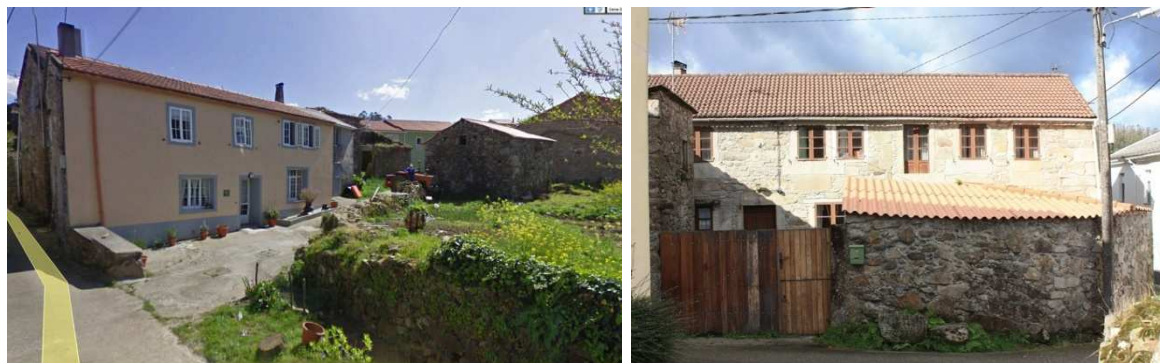
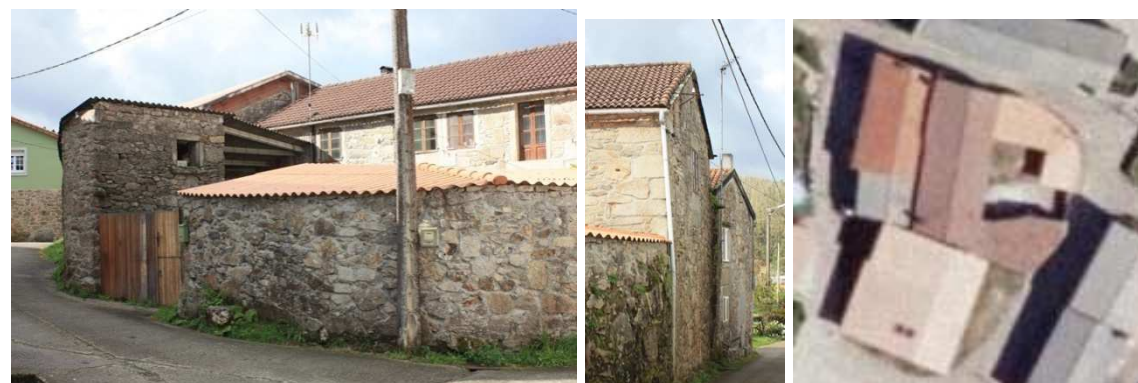
Ficha nº: Q -VT 10-11 TREOS

Denominación:	Quinteiro tradicional		
Clase / Categoría	Ben catalogado / Monumento		
Localización:	Lugar de Quintáns	Plano nº: 02.03	X:502844 Y:4771028
Data de construción:	1930. Reforma media en 1980(VT10) e 1996 (VT11) (catastro)		
Descrición tipolóxica :	Quinteiro formado por dúas vivendas tradicionais de muros de cachotaría, a VT10 revestida e pintada en fachada principal, con cantaría en esquinais e formación de ocos. Teñen dous andares e cuberta a dúas augas de tella. O quinteiro complétase con dous alpendres tradicionais acaroados na fachada este da VT11 de forma que pechan o seu predio.		
Características singulares:	Muro de carga de pedra /Quinteiro tradicional		
Estado de conservación:	Bo.habitada. Alpendres tradicionais con cuberta de pranchas de fibrocemento.

As obras permitidas segundo o nivel de protección cumprirán o regulado no art. 42 da LG 5/2016, así como no art 41 da LG 1/2019, seguindo os criterios de intervención dos art. 44 ,89 e dos demais que resulten de aplicación da LG 5/2016. Poderán autorizarse obras de ampliación sempre que resulten permitidas pola normativa urbanística vixente .Recoméndase o cambio das pranchas de fibrocemento da cuberta dos anexos por tella ou proceder ao seu revestimento.
As ampliacións do conxunto en altura limitaranse á altura da cornixa da edificación principal.
