**MODIFICACIÓN PUNTUAL Nº 6 DAS NORMAS
SUBSIDIARIAS DE VIMIANZO PARA A
REDELIMITACIÓN DOS NÚCLEOS RURAIS DE
O CAMPO, BAMIRO, O CEÁN, TINES, ROMARÍS,
TREOS, O REFOXO E QUINTÁNS**

CATÁLOGO

Promotor: Deputación da Coruña

Data: marzo de 2021

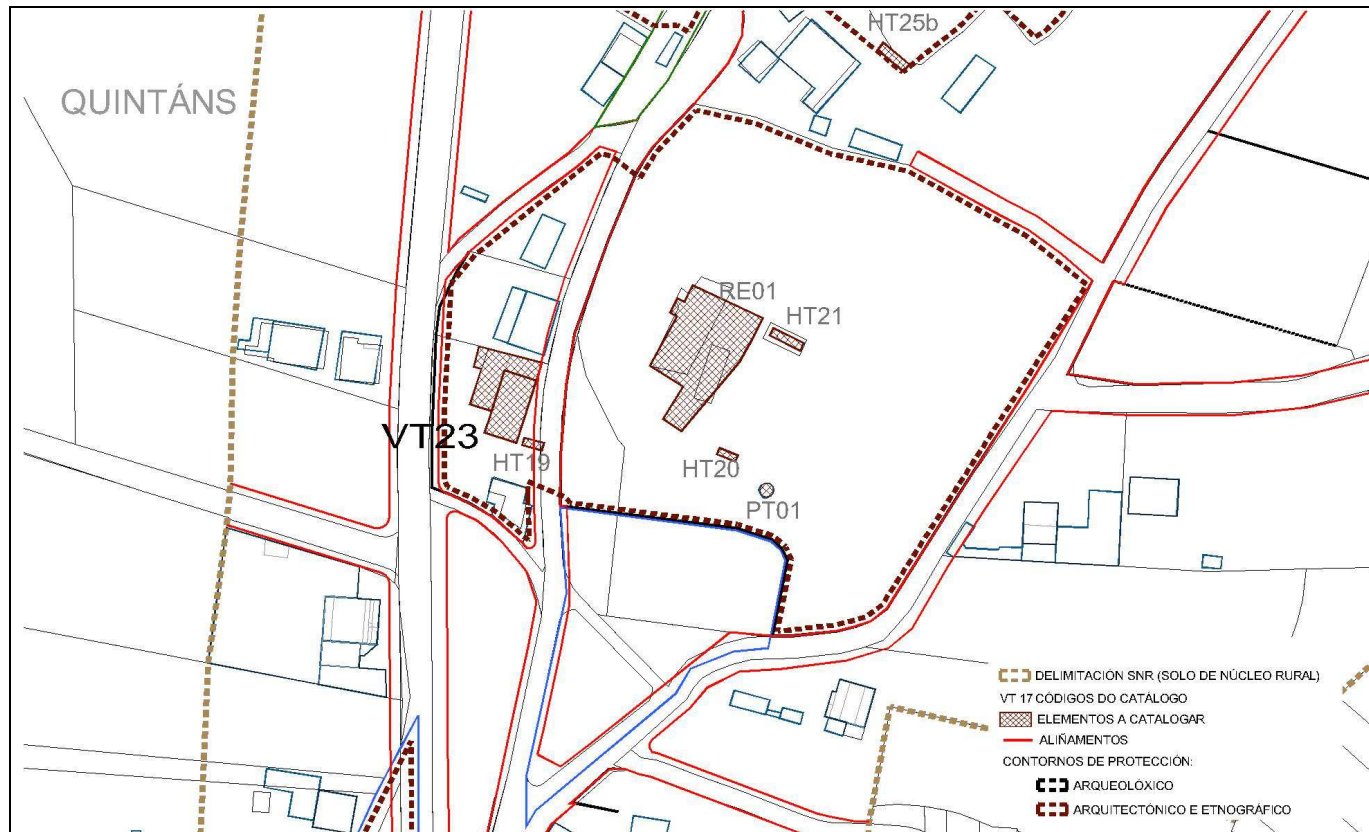
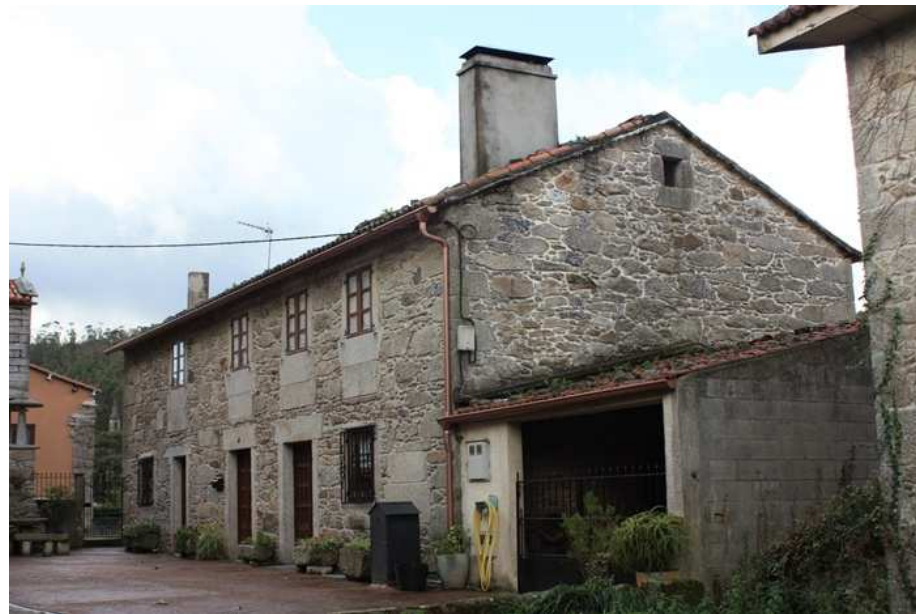
Ficha nº: Q -VT 23- TREOS

Denominación:	Casa de labranza(B+1) en pedra con carpintarías orixinais en 1º andar. Q-HT 19		
Clase / Categoría	Ben catalogado / Monumento		
Localización:	Lugar de Quintáns	Plano nº: 02.03	X:502758 Y:4770794
Data de construción:	1930. Reforma media 1970 (catastro).		
Descrición tipolóxica :	Vivenda tradicional de planta rectangular con muros de cachotaría e cantaría en formación de ocos e esquinais. Cuberta a dúas augas de tella do país e carpintaría de madeira orixinais na flor exterior da parede en 1º andar.		
Características singulares:	Muro de carga de pedra		
Estado de conservación:	Bo. Habitada. Remate de pendello e cheminea desconformes

Recoméndase a harmonización do remate do pendello anexo e da cheminea.

As ampliacións en altura do conxunto limitaranse á altura da cornixa da edificación principal.

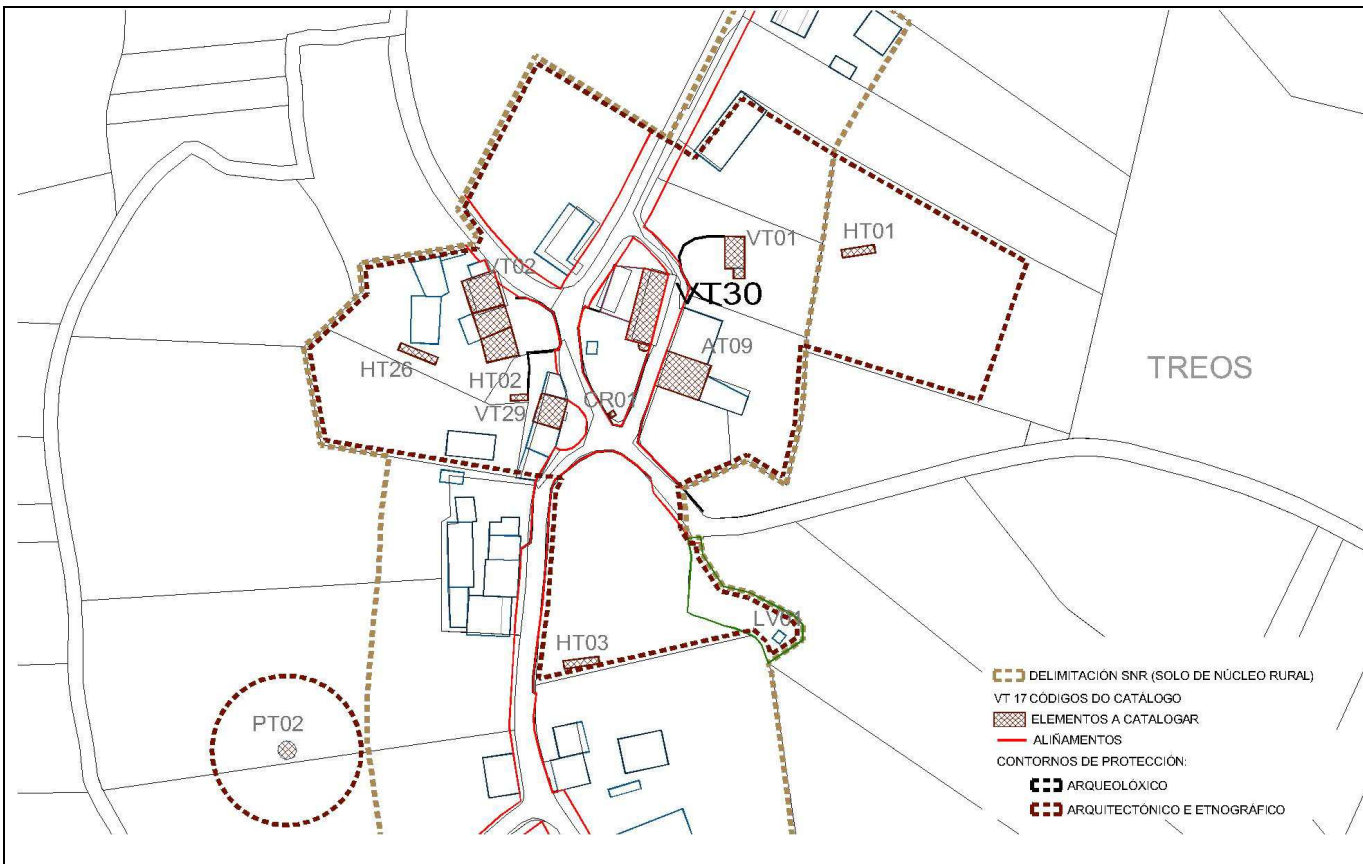
Ficha nº: Q -VT 30 CASA DE OSENDE- TREOS

Denominación:	Casa tradicional, peches de pedra, e alpendre Q-AT 09 no camiño traseiro.		
Clase / Categoría	Ben catalogado / Monumento		
Localización:	Lugar de Treos	Plano nº: 02.03	X:502468 Y:4771147
Data de construción:	Anterior ao 1956. Reforma integral 2014 (catastro)		
Descrición tipolóxica :	Arquitectura popular. Edificio de planta rectangular con forno en fachada sur. A vivenda ten dous andares e cuberta a dúas augas de tella. Balcón sobre ménsulas pétreas con varanda de ferro. Muro de cachotaría vista, con cantaría en formación de ocos e esquinais. O muro de peche tamén está feito en cachotaría, orixinalmente en seco. Documentado no libro de Soraluze Blond, José Ramón e Fernández Fernández, Xosé. <i>Arquitecturas da provincia da Coruña</i> . A Coruña, 1998.		
Características singulares:	Muro de carga de pedra. Forno. Peches tradicionais. Cheminea de pedra		
Estado de conservación:	Bo. Habitada.

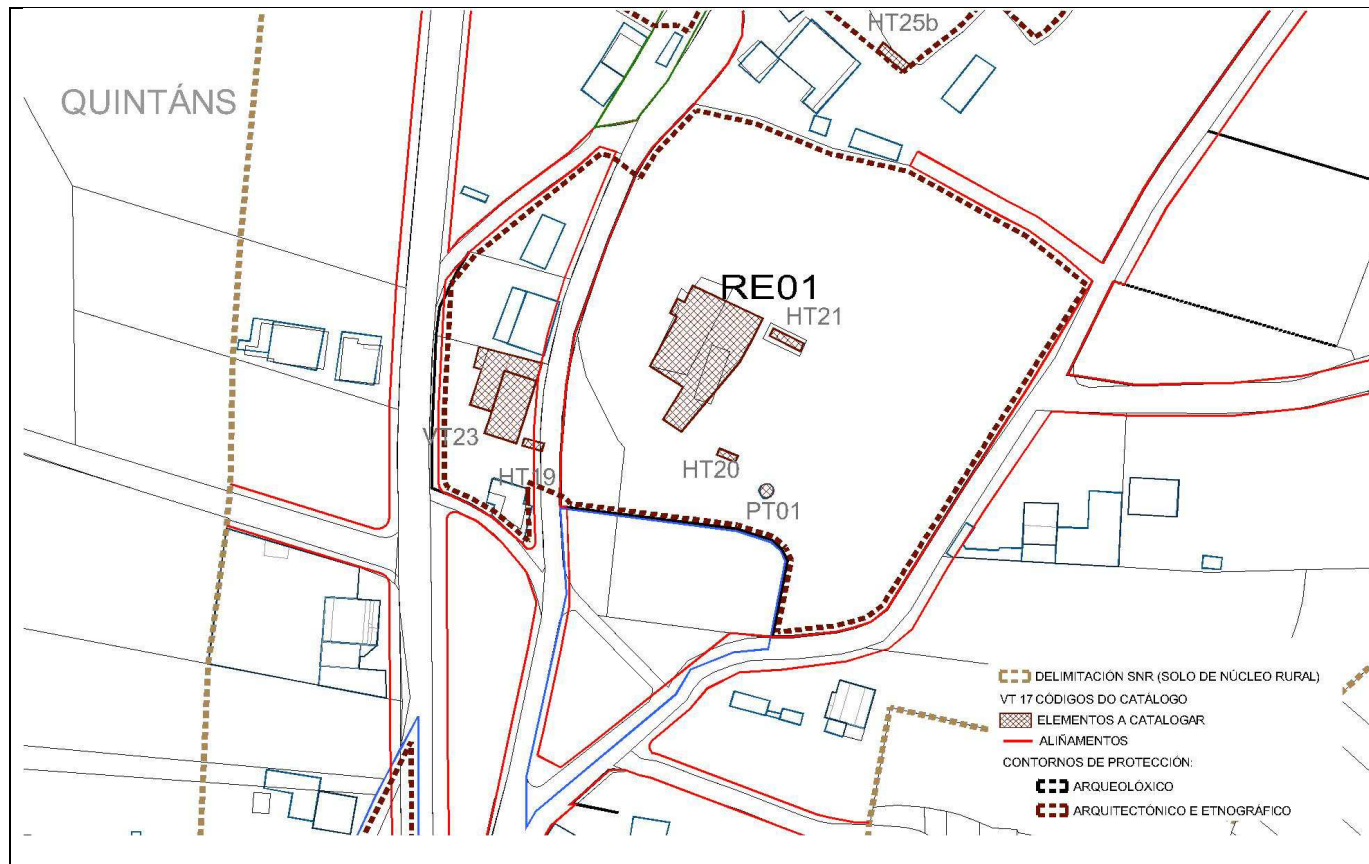
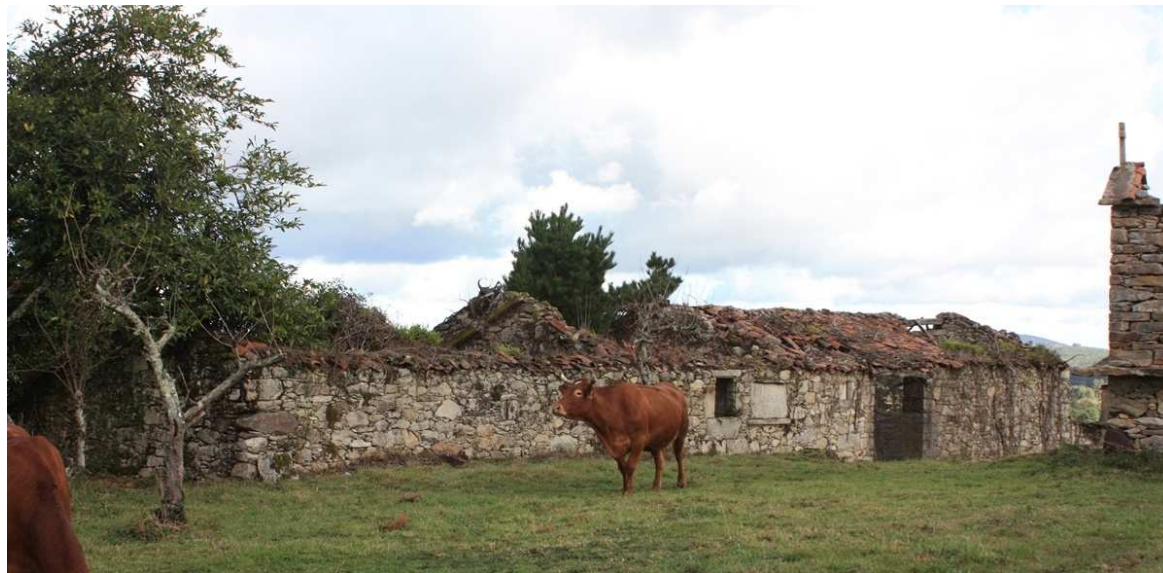
Ficha nº: Q-RE 01- TREOS

Denominación:	Casa de labranza en ruína con hórreos Q-HT 20-21 e pombal Q-PT 01		
Clase / Categoría	Ben catalogado / Monumento		
Localización:	Lugar de Quintáns	Plano nº: 02.03	X:502807 Y:4770804
Data de construción:	Anterior ao 1956.		
Descrición tipolóxica :	Vivenda tradicional de planta baixa trapezoidal usada como rectoral. Muros de cachotaría con cantaría en formación de ocas e esquinais. Cuberta a dúas augas de tella do país, actualmente derruída na súa maior parte. Un muro de cachotaría en seco delimita o predio. Dentro del sitúanse dous hórreos e un pombal.		
Características singulares:	Muro de carga de pedra		
Estado de conservación:	Malo.

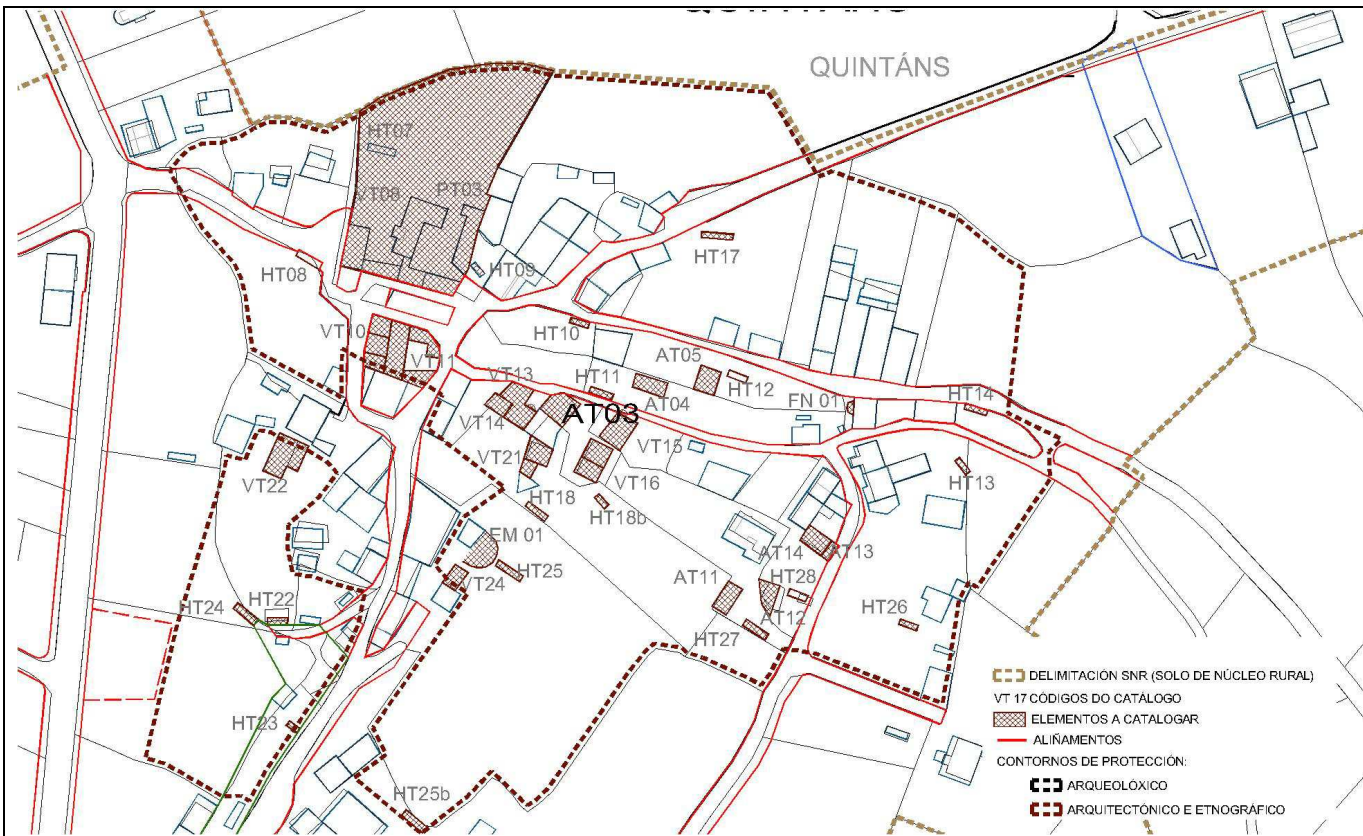
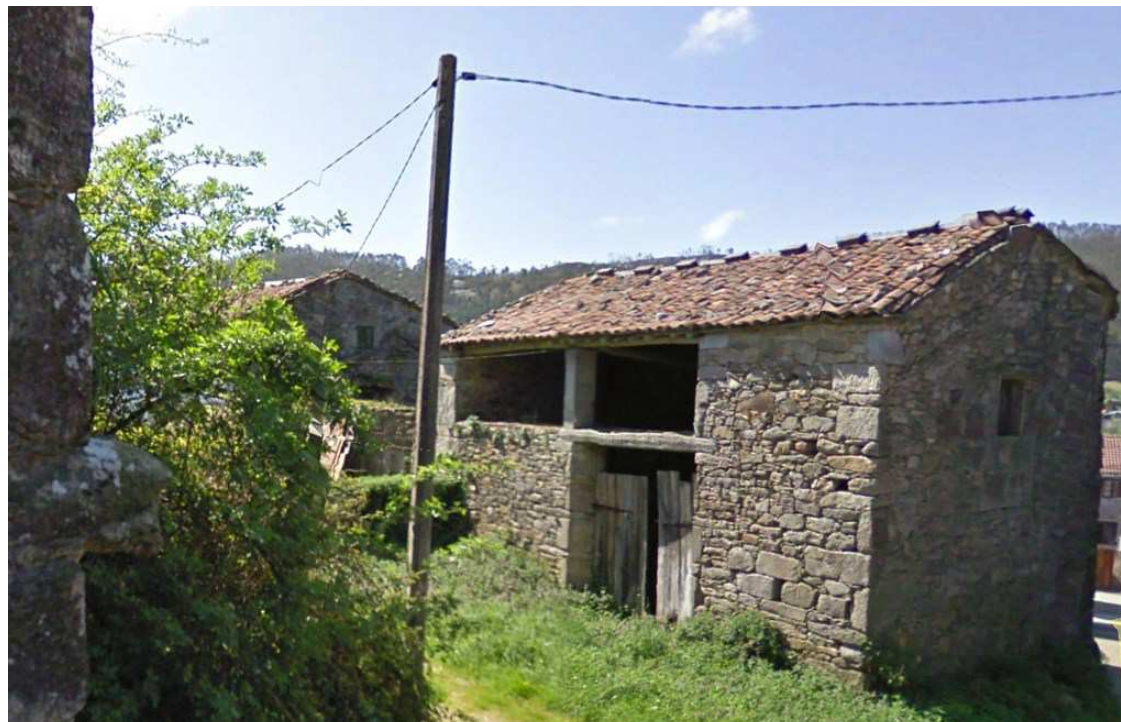
Ficha nº: Q-AT 03- TREOS

Denominación:	Alpendre tradicional formando conxunto tradicional en forma de rueiro con Q-VT 13-14-15-16-21, Q-HT 18 e Q-HT 18b		
Clase / Categoría	Ben catalogado / Monumento		
Localización:	Lugar de Quintáns	Plano nº: 02.03	X:502899 Y:4771006
Data de construción:	Anterior ao 1956.		
Descrición tipolóxica :	Alpendre tradicional en rueiro de VT 13-14-15-16-21 con planta rectangular e dúas plantas de muros de cachotaría. Cuberta a dúas augas de tella do país.		
Características singulares:	Muro de carga de pedra		
Estado de conservación:	Normal.

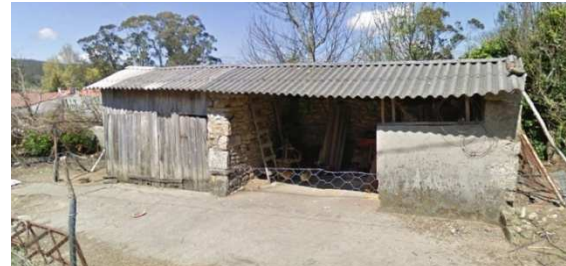
AT 04

Denominación:	Alpendres tradicionais formando conxunto tradicional cos hórreos Q-HT 10, Q-HT 11 e Q-HT 12		
Clase / Categoría	Ben catalogado / Monumento		
Localización:	Lugar de Quintáns	Plano nº: 02.03	X:502932 Y:4771013
Data de construción:	Anterior ao 1956.		
Descrición tipolóxica :	Alpendres de planta rectangular de muros de cachotaría, o AT05 pechado en todas as fachadas. Construcións de un andar, contando o AT05 con sobrado. A cuberta é a dúas augas, de tella do país no caso do AT05.		
Características singulares:	Muro de carga de pedra		
Estado de conservación:	Regular. Cuberta e remate de muro desconformes en AT04

Recoméndase o cambio das pranchas de fibrocemento da cuberta por tella ou proceder ao seu revestimento, así como a harmonización do remate de muros en AT04

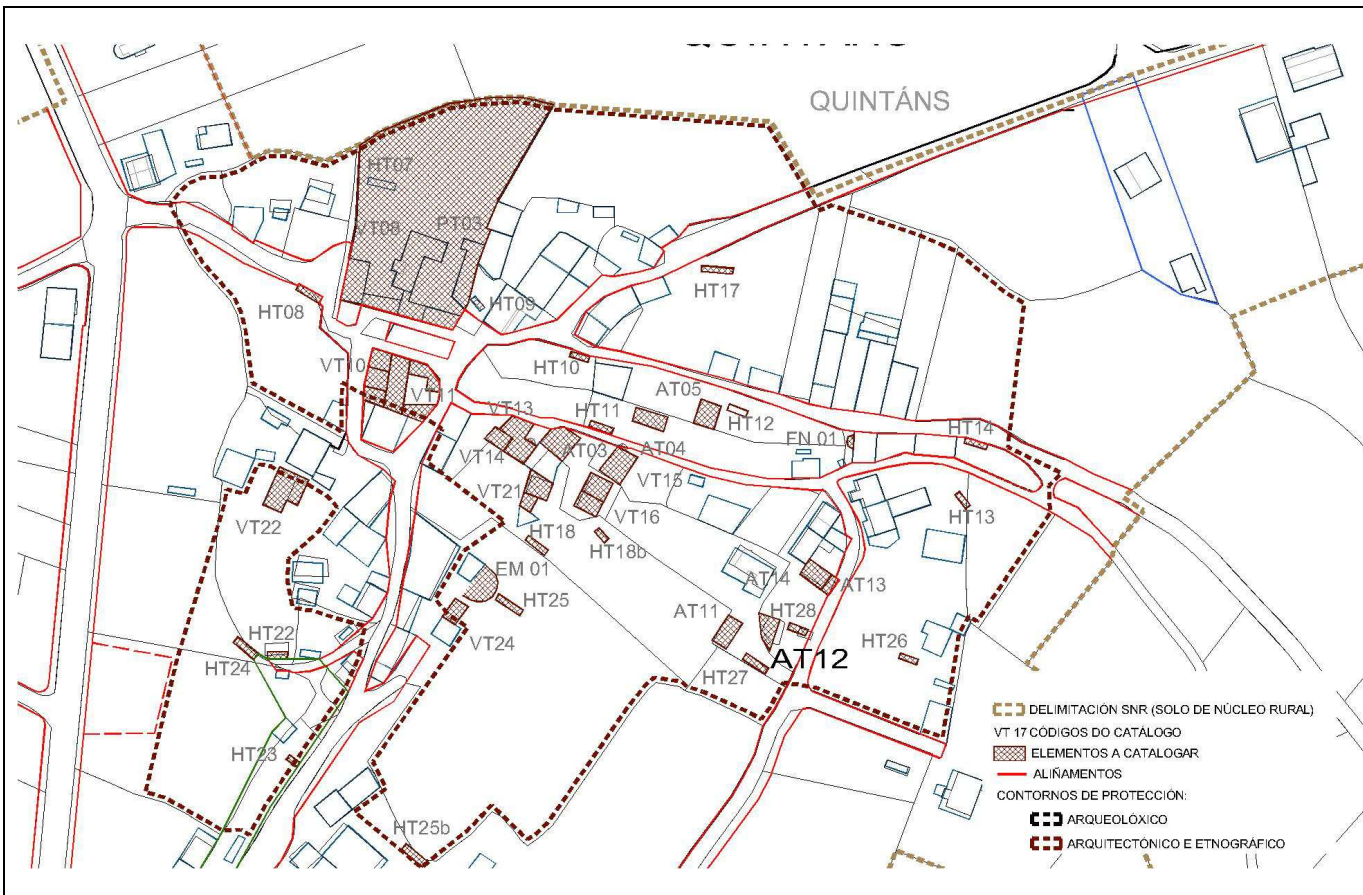
Ficha nº: Q-AT 12- TREOS

Denominación:	Alpendre tradicional formando conxunto con Q-HT 28, Q-HT 27 e Q-AT 11		
Clase / Categoría	Ben catalogado / Monumento		
Localización:	Lugar de Quintáns	Plano nº: 02.03	X:502961 Y:4770949
Data de construción:	Anterior ao 1956.		
Descrición tipolóxica :	Alpendre tradicional con planta trapezoidal e unha soa altura de muros de cachotaría. Cuberta a dúas augas		
Características singulares:	Muro de carga de pedra		
Estado de conservación:	Normal. Cuberta de pranchas de fibrocemento.

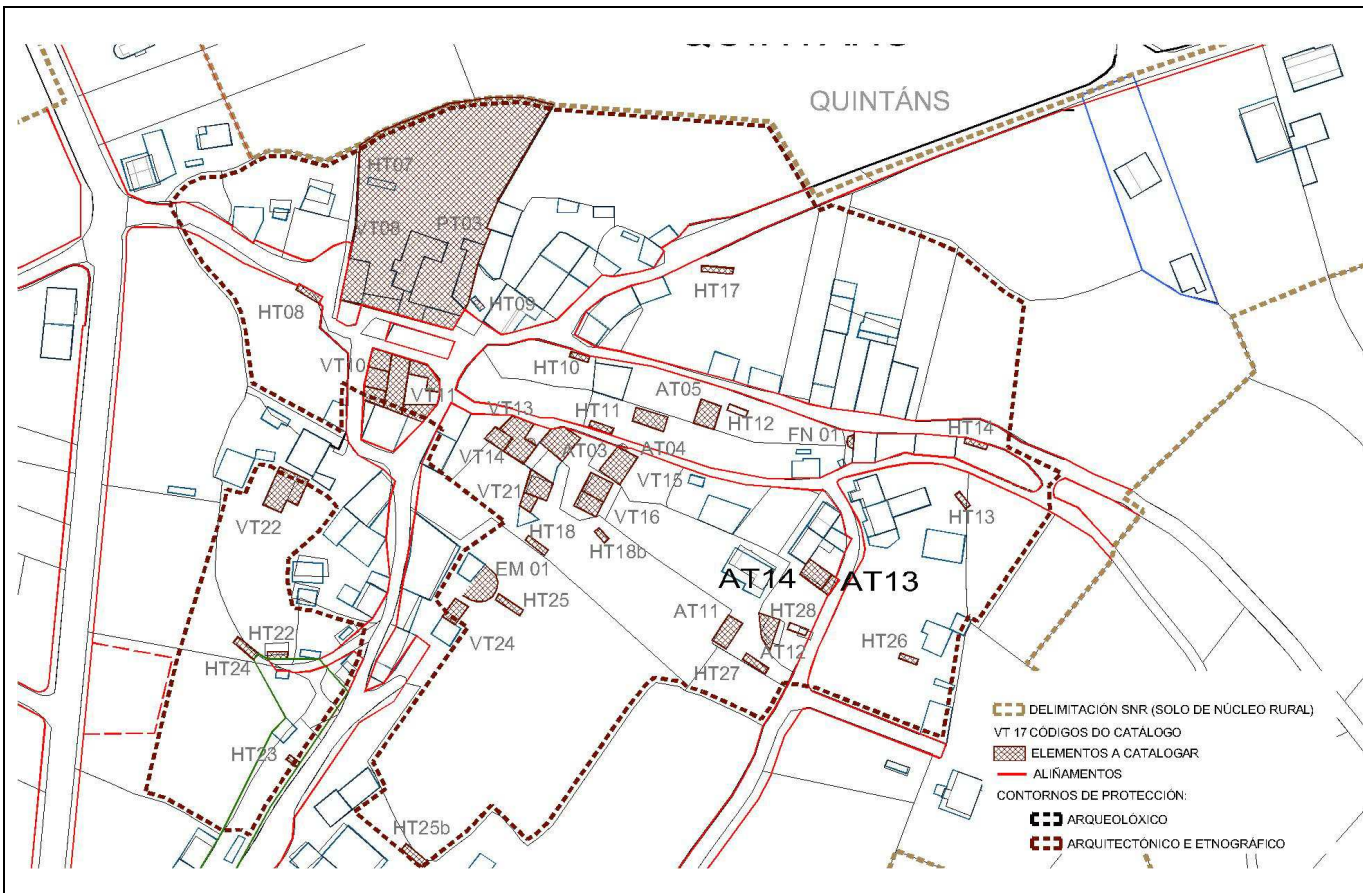
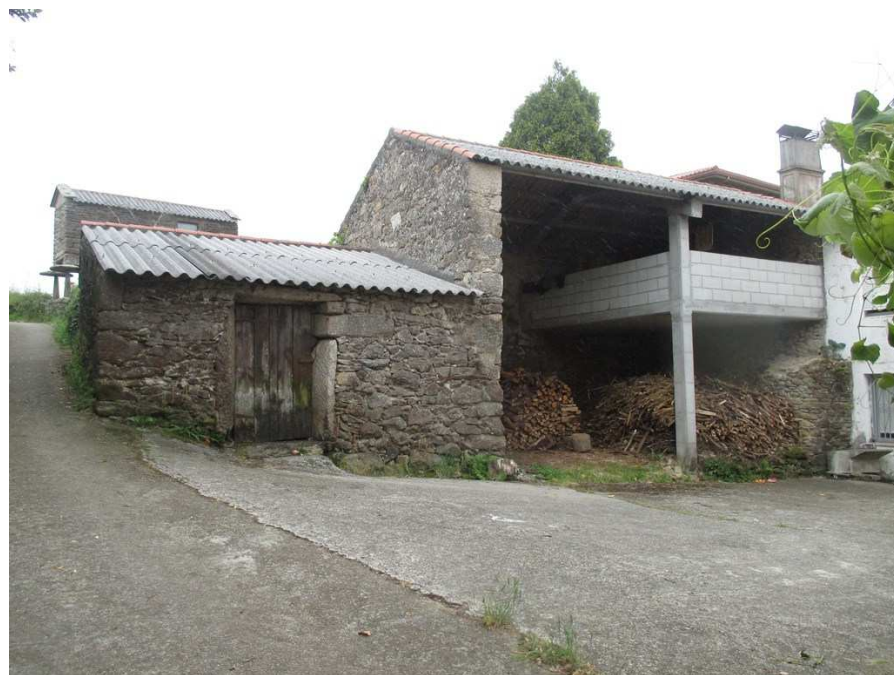
Ficha nº: Q-AT 13-14- TREOS

Denominación:	Alpendres tradicionais con forno		
Clase / Categoría	Ben catalogado / Monumento		
Localización:	Lugar de Quintáns	Plano nº: 02.03	X:502975 Y:4770965
Data de construción:	Anterior ao 1956.		
Descrición tipolóxica :	Alpendres tradicionais acaroados a vivenda na súa fachada leste. Construídos con muros de cachotaría, reforzados con pezas de cantaría en esquinais e formación de ocos, o AT 14 presenta o fronte aberto, estando o AT 13 pechado en todas as súas fachadas. Baixo o AT 14 atópase un forno tradicional con acceso dende a vivenda.		
Características singulares:	Muro de carga de pedra. Forno.		
Estado de conservación:	Regular. Cuberta e formación de sobrado desconforme.

Recoméndase o cambio das pranchas de fibrocemento da cuberta por tella ou proceder ao seu revestimento, así como a harmonización da estrutura e cerramento do sobrado do AT14 con seu entorno.

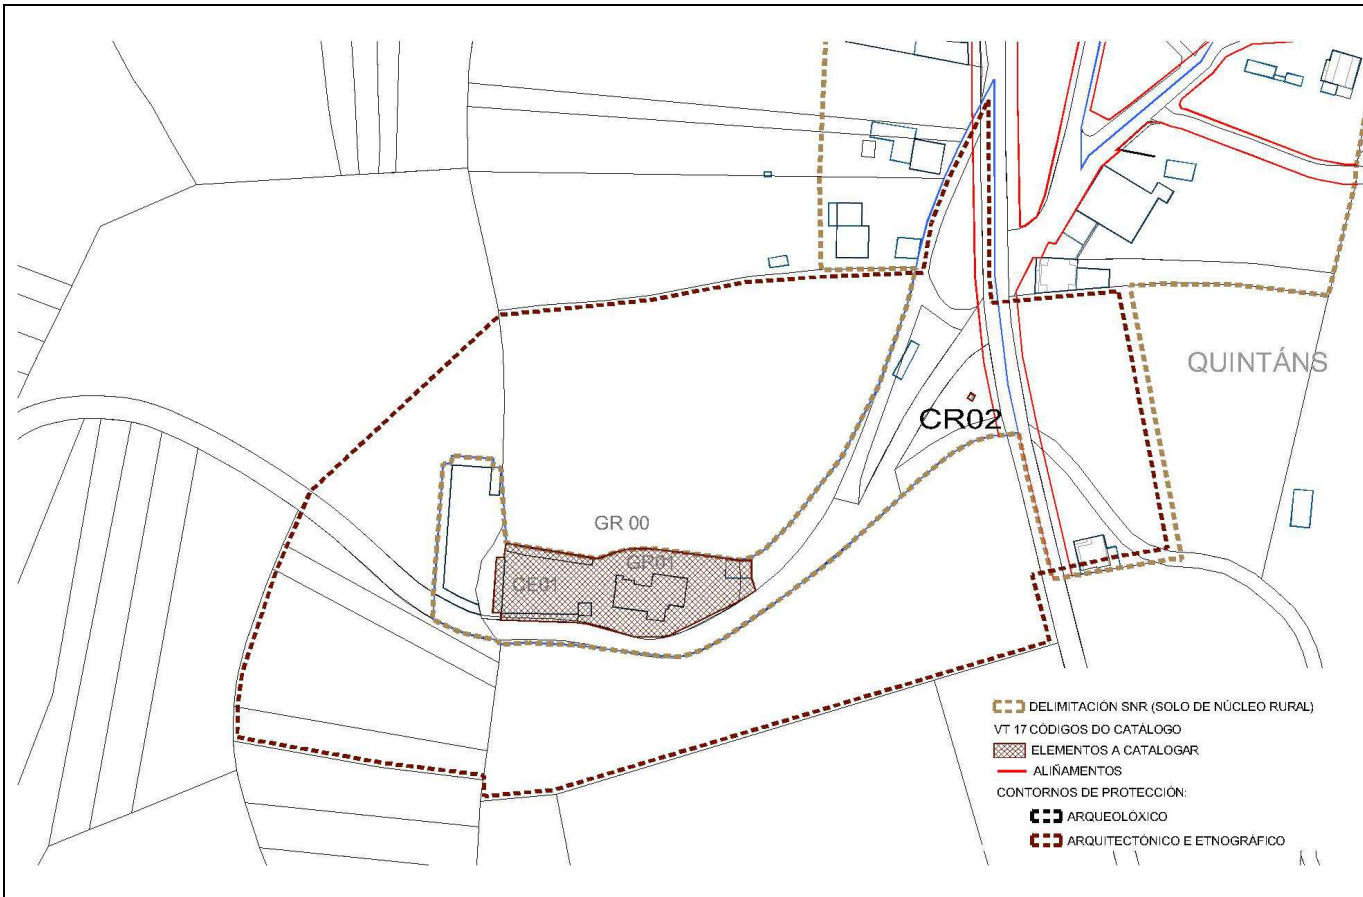
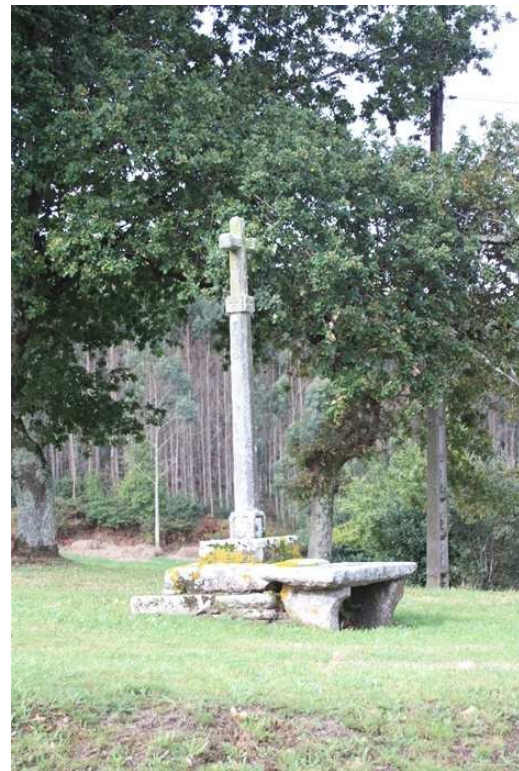
Ficha nº: Q-CR 02- TREOS

Denominación:	Cruceiro da Igrexa de San Miguel Q-GR 01 formando parte do conxunto parroquial Q-GR 00 con ela e coas tumbas do cemiterio vello Q-CE 01.		
Clase / Categoría	Ben de interese cultural / Monumento		
Localización:	Lugar de Quintáns	Plano nº: 02.03	X:502729 Y:4770621
Data de construción:	Anterior ao século XIX		
Descrición tipolóxica :	Patrimonio etnolóxico. Cruceiro con plataforma cuadrangular. Pedestal cuadrangular e mesa acaroada. O varal é de sección octogonal con base cuadrangular. Capitel cúbico con cruces, e cruz de sección cuadrangular recrucetada. (fonte: Martín Ruiz, Luis. Cruceiros na provincia da Coruña. A Coruña, 1999).		
Características singulares:	Cruceiro de granito tipo cruz		
Estado de conservación:	Malo.

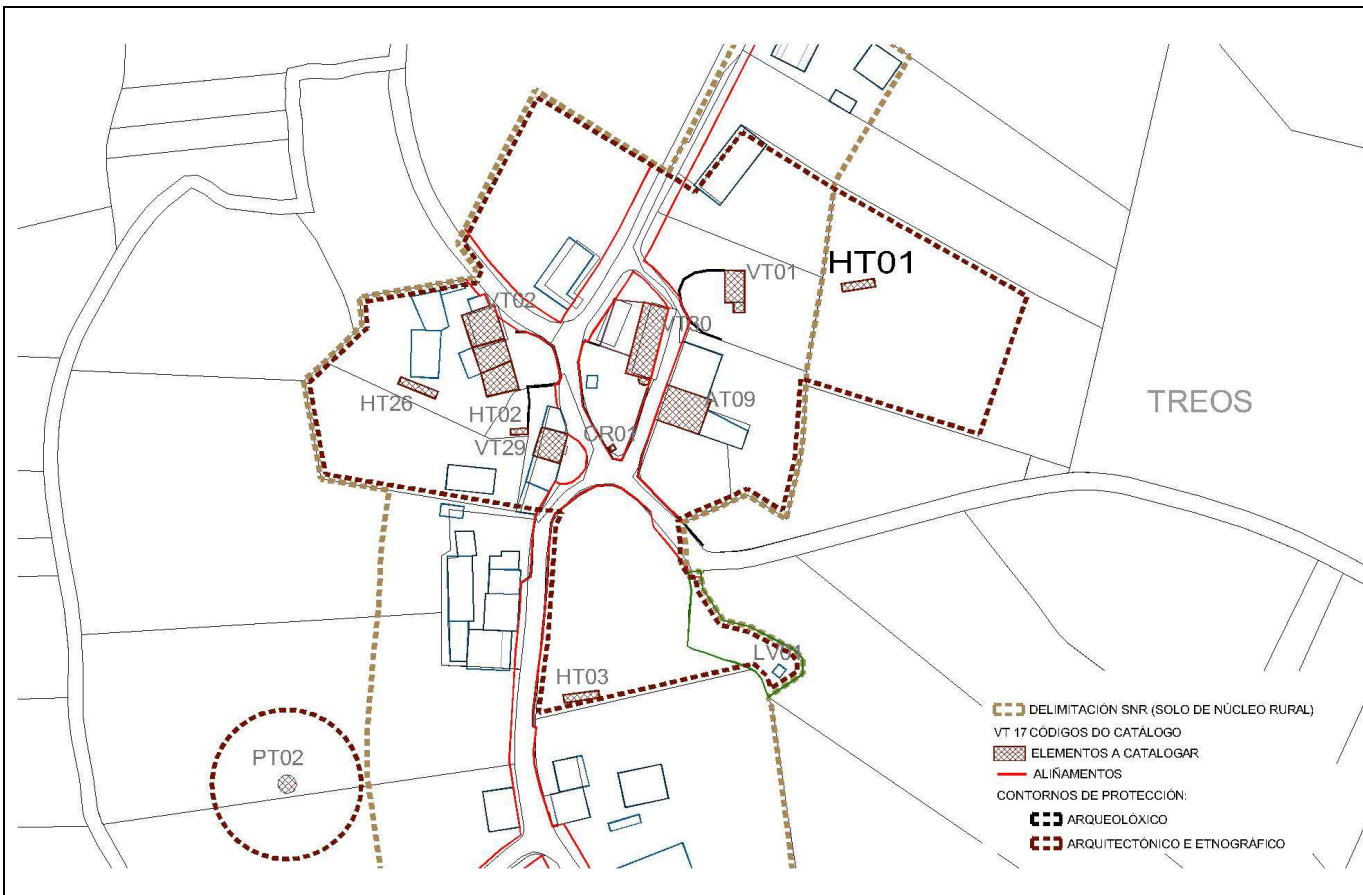
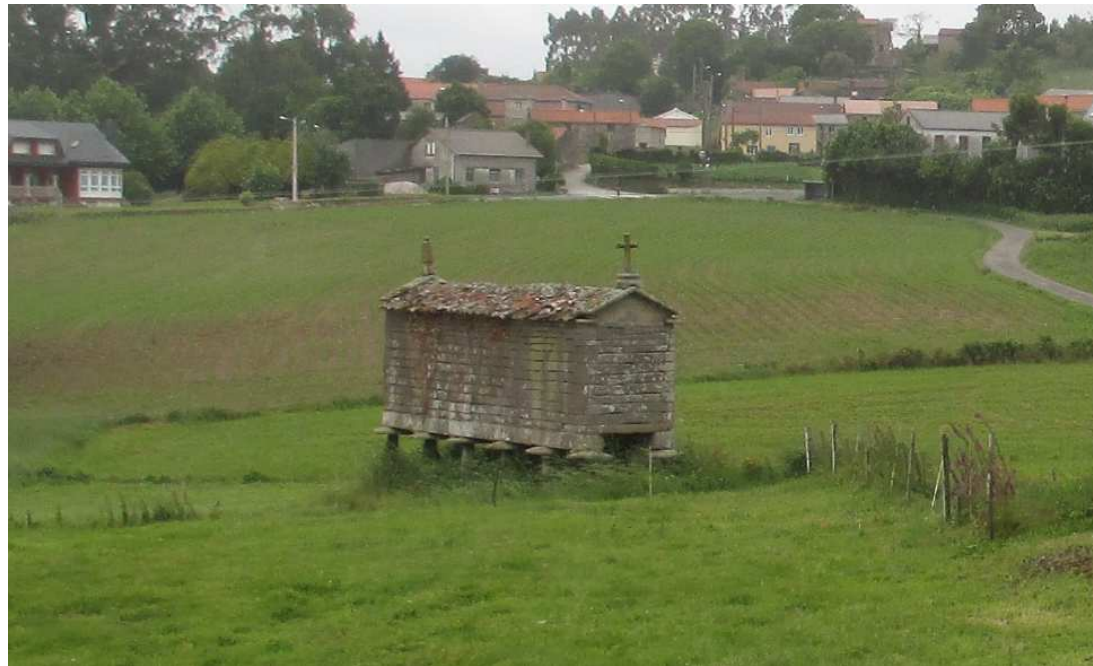
Ficha nº: Q-HT 02- TREOS

Denominación:	Hórreo tradicional vinculado a Q-VT 29		
Clase / Categoría	Ben de interese cultural / Monumento		
Localización:	Lg de Treos	Plano nº: 02.03	X:502432 Y:4771122
Data de construción:	Anterior ao 1901		
Descrición tipolóxica :	Patrimonio etnolóxico Hórreo tipo Fisterra. A cámara apóiase sobre zócalo de cachotería, colocando entre ambos un tornarratos que recorre todo o perímetro. Os muros que forman a cámara son de pezas tendentes á regularidade. Cuberta a dúas augas de tella do país, con pinches de cachotaría baixo sopenas.		
Características singulares:			
Estado de conservación:	Normal

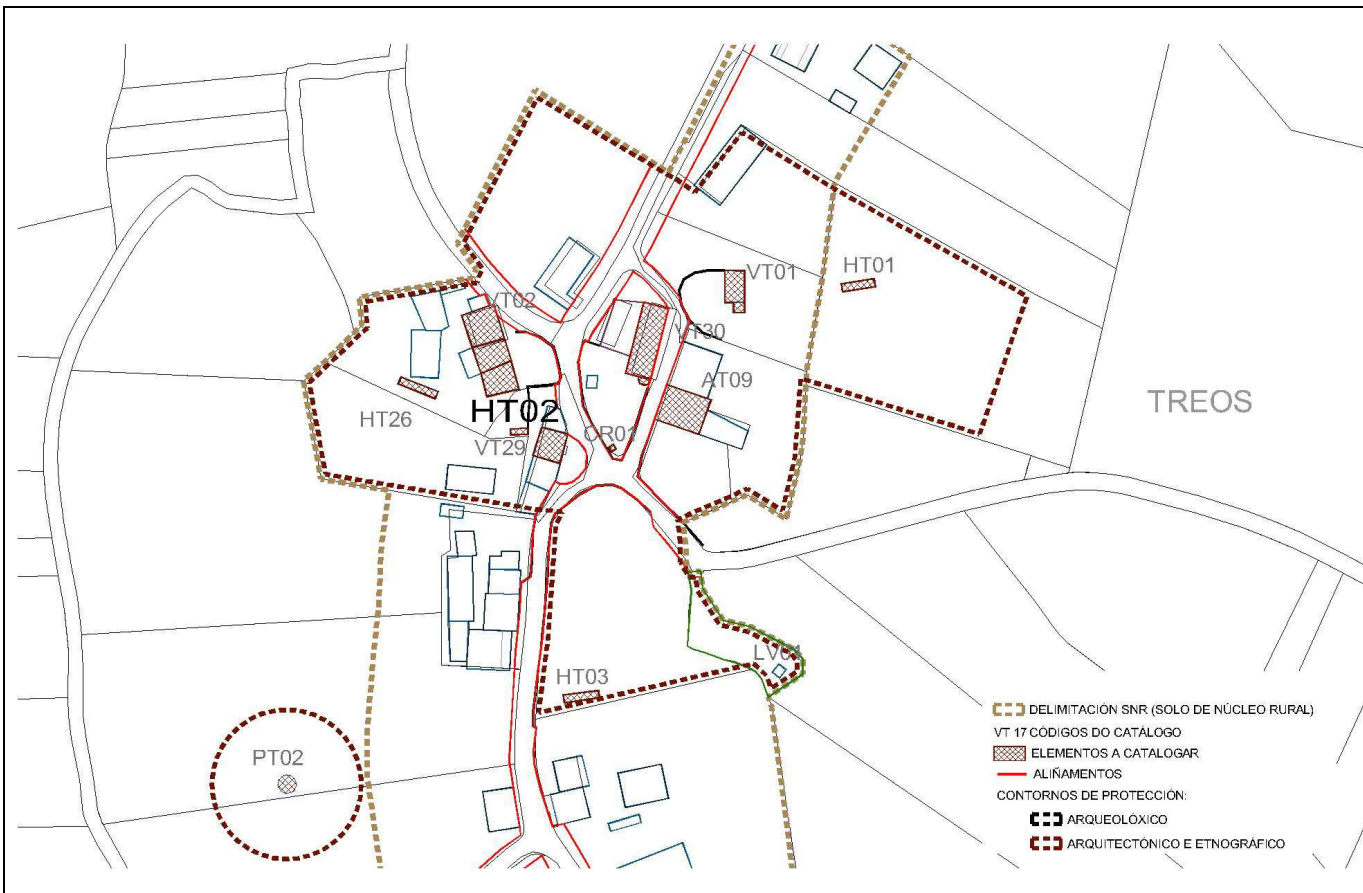
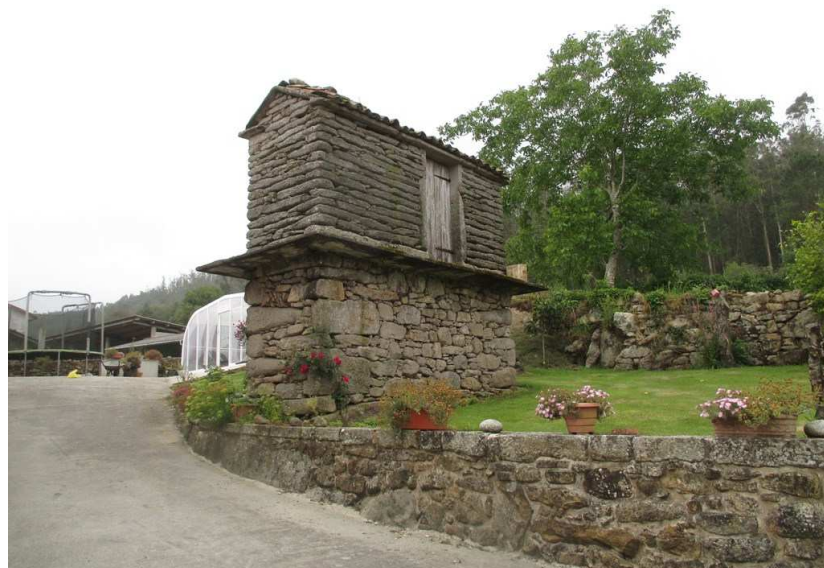
Ficha nº: Q-HT 03- TREOS

Denominación:	Hórreo tradicional		
Clase / Categoría	Ben de interese cultural / Monumento		
Localización:	Lg de Treos	Plano nº: 02.03	X:502450 Y:4771050
Data de construción:	Anterior ao 1901.		
Descrición tipolóxica :	Patrimonio etnolóxico Hórreo tipo Fisterra, que foi ampliado en volume na fachada oeste engadindo unha porta de acceso na nova fachada. A cámara apóiase en esteos de pouca altura rematados por tornarratos circulares de pouco espesor. Trabes lonxitudinais sobre as que descansan varias filas de perpiaños, na parte inferior dos muros, e pezas máis irregulares conforme se vai gañando altura. Cuberta a dúas augas de tella do país con pinches baixo sopenas.		
Características singulares:			
Estado de conservación:	Normal

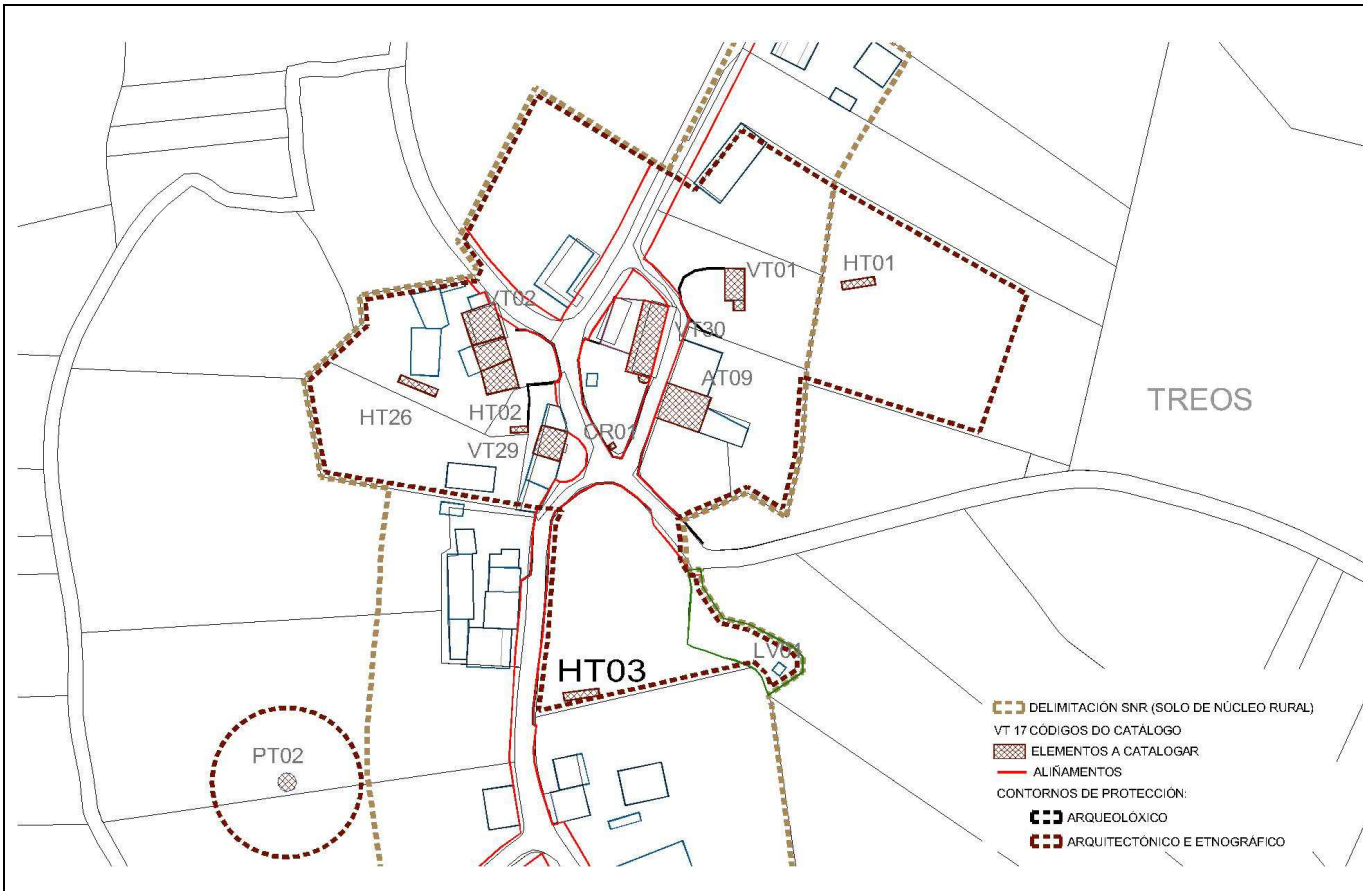
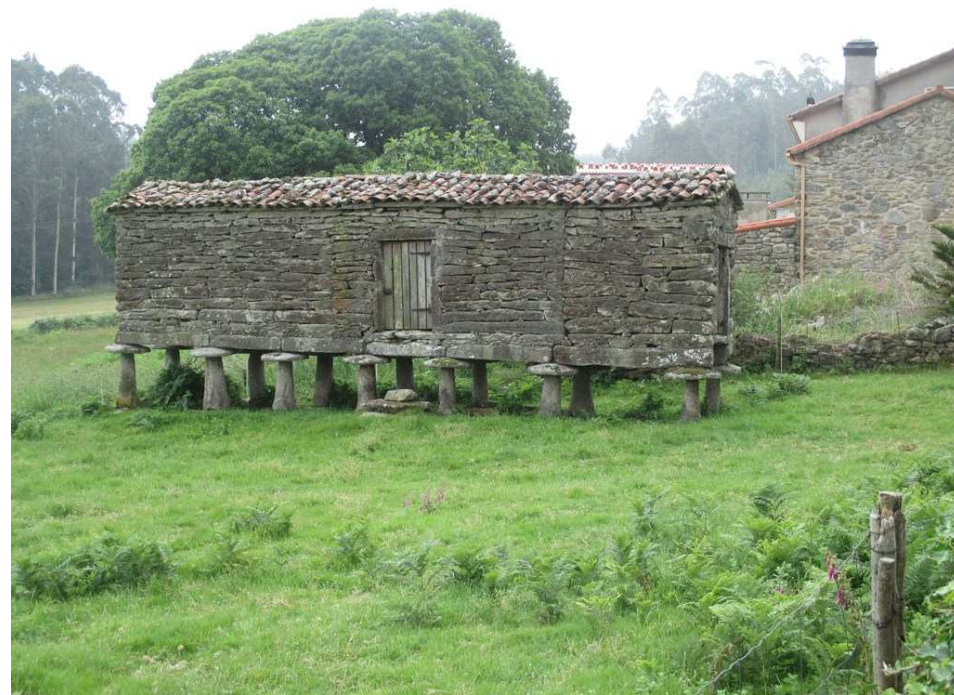
Ficha nº: Q-HT 05- TREOS

Denominación:	Hórreo tradicional formando parte do ruevoiro do Refoxo con Q-VT 04-05-06 , Q- HT 06 e Q-AT 16		
Clase / Categoría	Ben catalogado / Monumento		
Localización:	Lg de O Refoxo	Plano nº: 02.03	X:502451Y:4770884
Data de construción:	Anterior ao 1956.		
Descrición tipolóxica :	Patrimonio etnolóxico Hórreo tipo Fisterra. Zócalo de cachotería sobre o que se apoian seis esteos rematados por tornarratos circulares de pouco espesor. Trabes lonxitudinais sobre as que descansan varias filas de perpiaños, na parte inferior da cámara, e na superior con pezas máis irregulares. Cuberta a dúas augas de tella do país, con pinches baixo sopenas.		
Características singulares:			
Estado de conservación:	Regular.

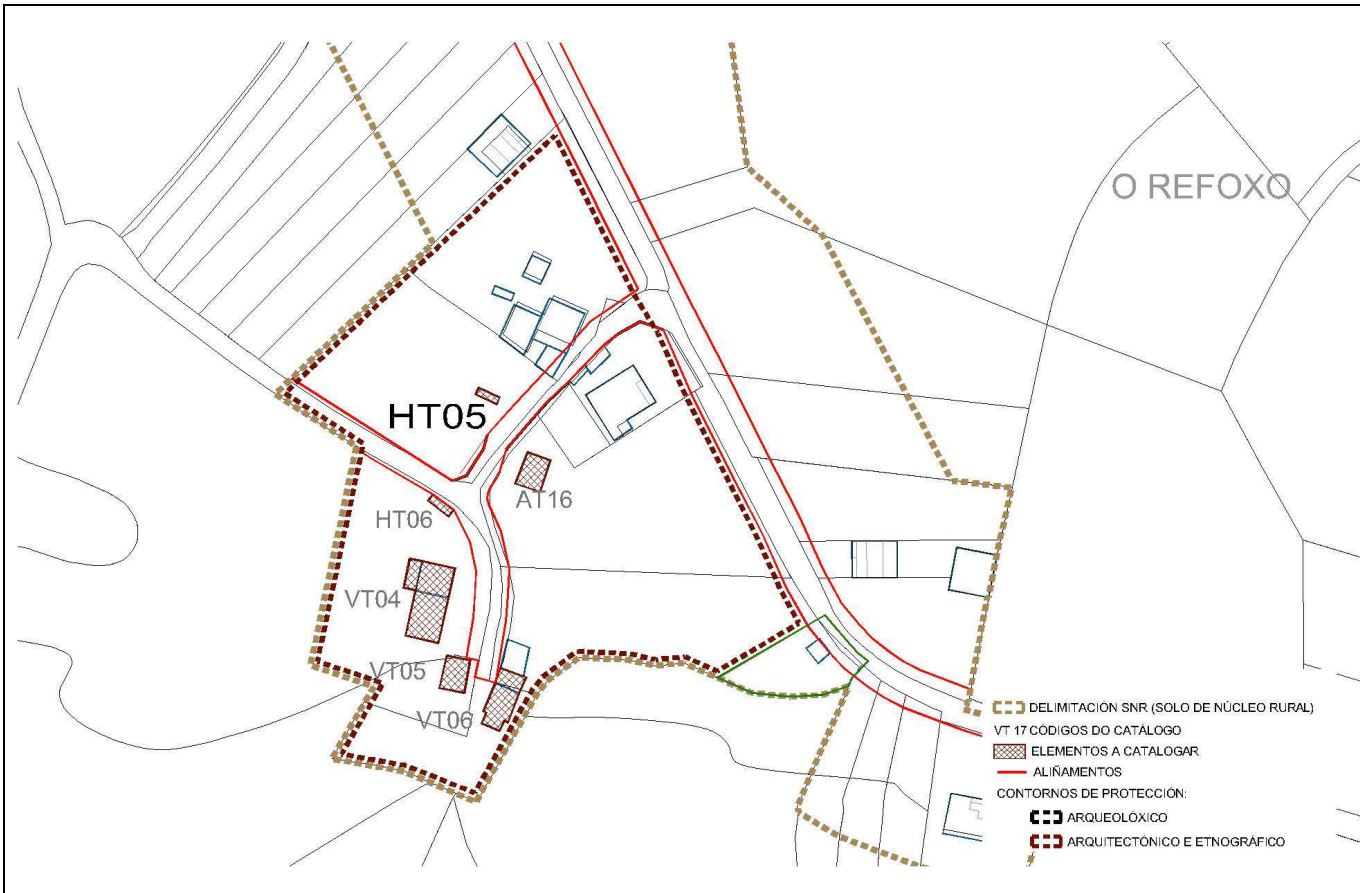
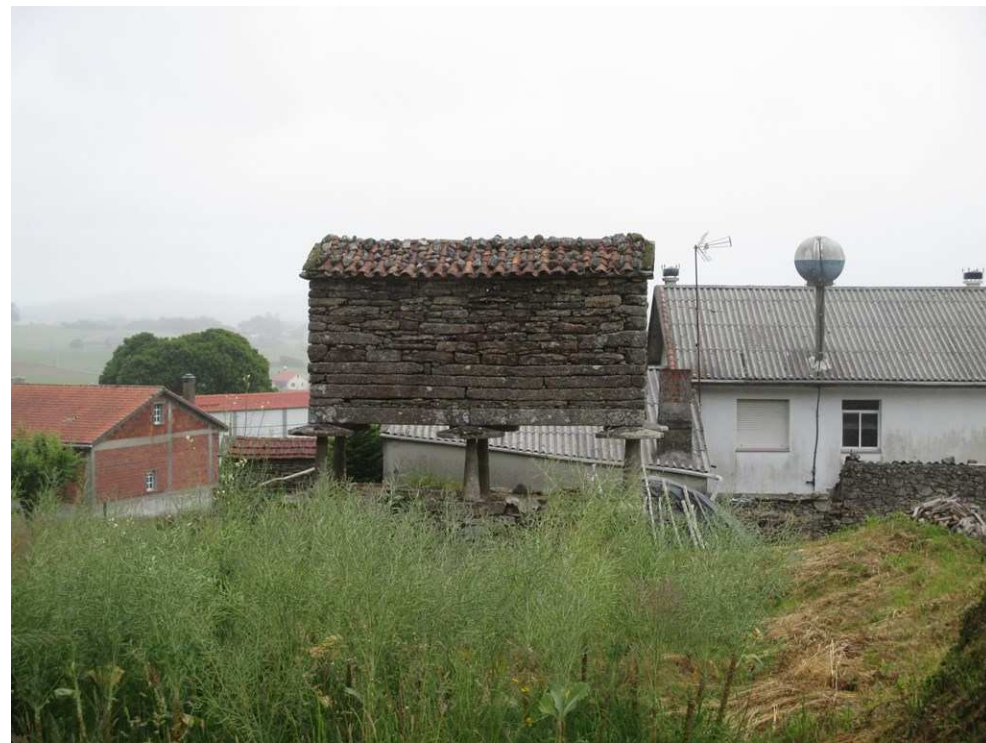
Ficha nº: Q-HT 06- TREOS

Denominación:	Hórreo tradicional formando parte do rueiro do Refoxo con Q-VT 04-05-06 , Q-HT 05 e Q-AT 16		
Clase / Categoría	Ben catalogado / Monumento		
Localización:	Lg de O Refoxo	Plano nº: 02.03	X:502451 Y:4770884
Data de construción:	Anterior ao 1956.		
Descrición tipolóxica :	Patrimonio etnolóxico Hórreo tipo Fisterra. A cámara apóaise sobre oito esteos rematados por tornarratos circulares de pouco espesor. Trabes lonxitudinais sobre as que descansan varias filas de pezas tendente á regularidade. Cuberta a dúas augas, con pinches de cachotaría baixo sopenas.		
Características singulares:			
Estado de conservación:	Normal. Cuberta de pranchas de fibrocemento

As obras permitidas segundo o nivel de protección cumprirán o regulado no art. 42 da LG 5/2016 e seguirán os criterios de intervención do art. 44 e demais que resulten de aplicación da LG 5/2016. Recoméndase o cambio das pranchas de fibrocemento da cuberta por tella ou proceder ao seu revestimento.
