**MODIFICACIÓN PUNTUAL Nº 6 DAS NORMAS
SUBSIDIARIAS DE VIMIANZO PARA A
REDELIMITACIÓN DOS NÚCLEOS RURAIS DE
O CAMPO, BAMIRO, O CEÁN, TINES, ROMARÍS,
TREOS, O REFOXO E QUINTÁNS**

CATÁLOGO

Promotor: Deputación da Coruña

Data: marzo de 2021

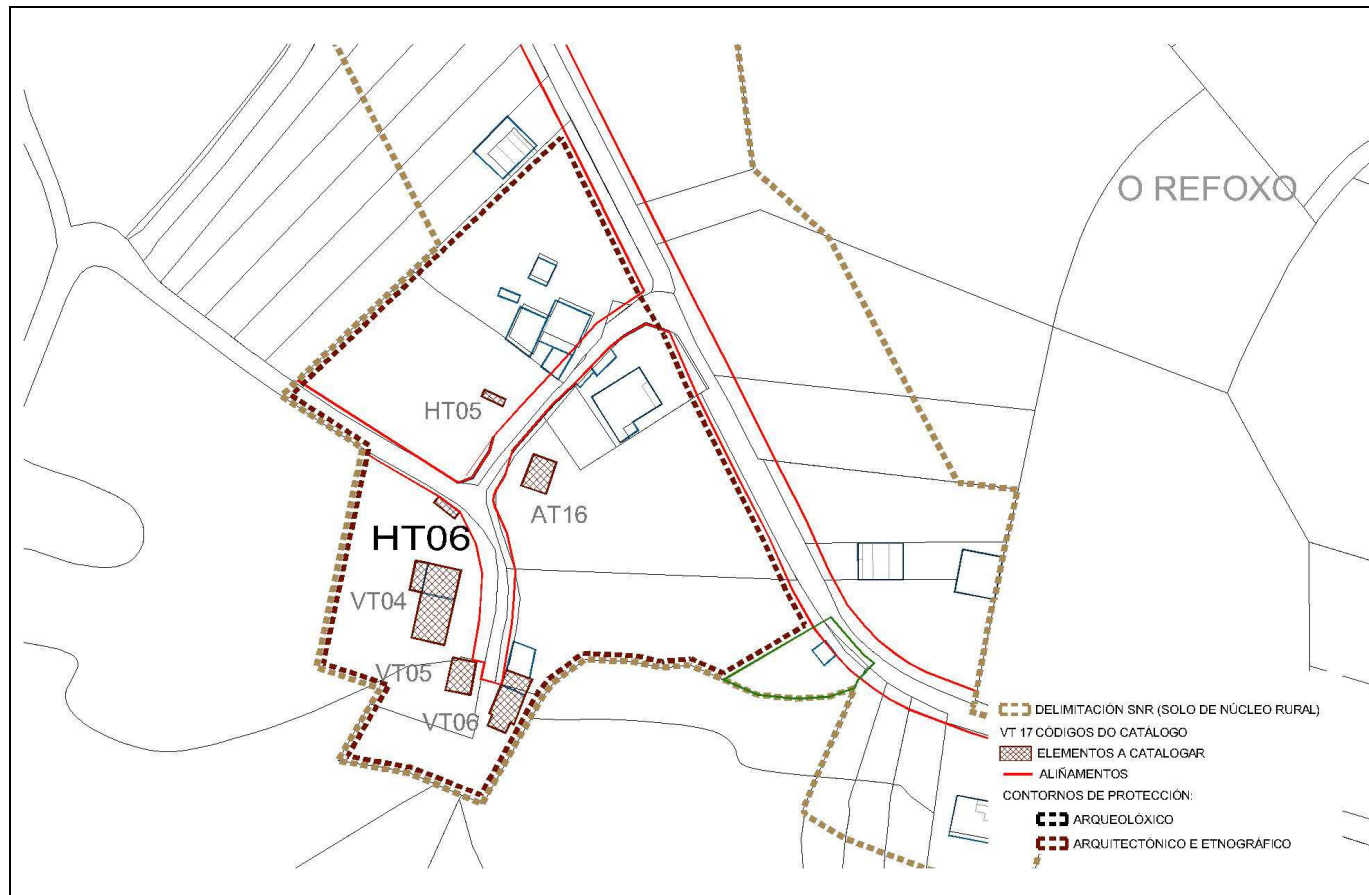
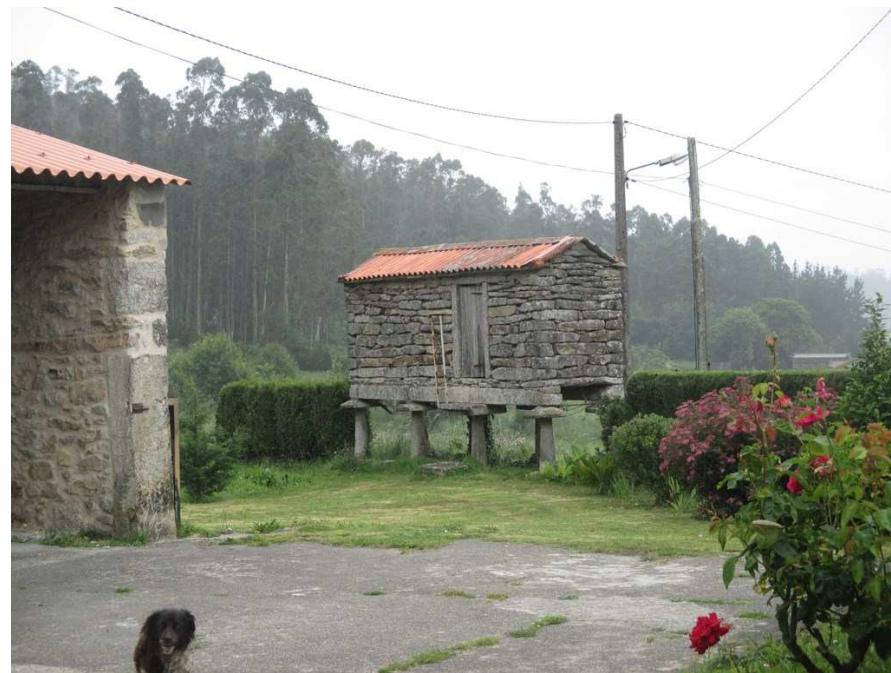
Ficha nº: Q-HT 07- TREOS

Denominación:	Hórreo tradicional vinculado a Q-VT 08 e Q-PT 03		
Clase / Categoría	Ben catalogado / Monumento		
Localización:	Lg de Quintáns	Plano nº: 02.03	X:502841 Y:4771088
Data de construción:	Anterior ao 1956.		
Descrición tipolóxica :	Patrimonio etnolóxico Hórreo tipo Fisterra. Zócalo de cachotería sobre o que se apoian esteos rematados por tornarratos circulares de pouco espesor. Trabes lonxitudinais sobre as que descansan varias filas de perpiaños. Cuberta a dúas augas, con pinches de cantaría baixo sopenas.		
Características singulares:			
Estado de conservación:	Normal. Pranchas de fibrocemento en cuberta

As obras permitidas segundo o nivel de protección cumprirán o regulado no art. 42 da LG 5/2016 e seguirán os criterios de intervención do art. 44 e demais que resulten de aplicación da LG 5/2016. Recoméndase o cambio das pranchas de fibrocemento da cuberta por tella ou proceder ao seu revestimento.

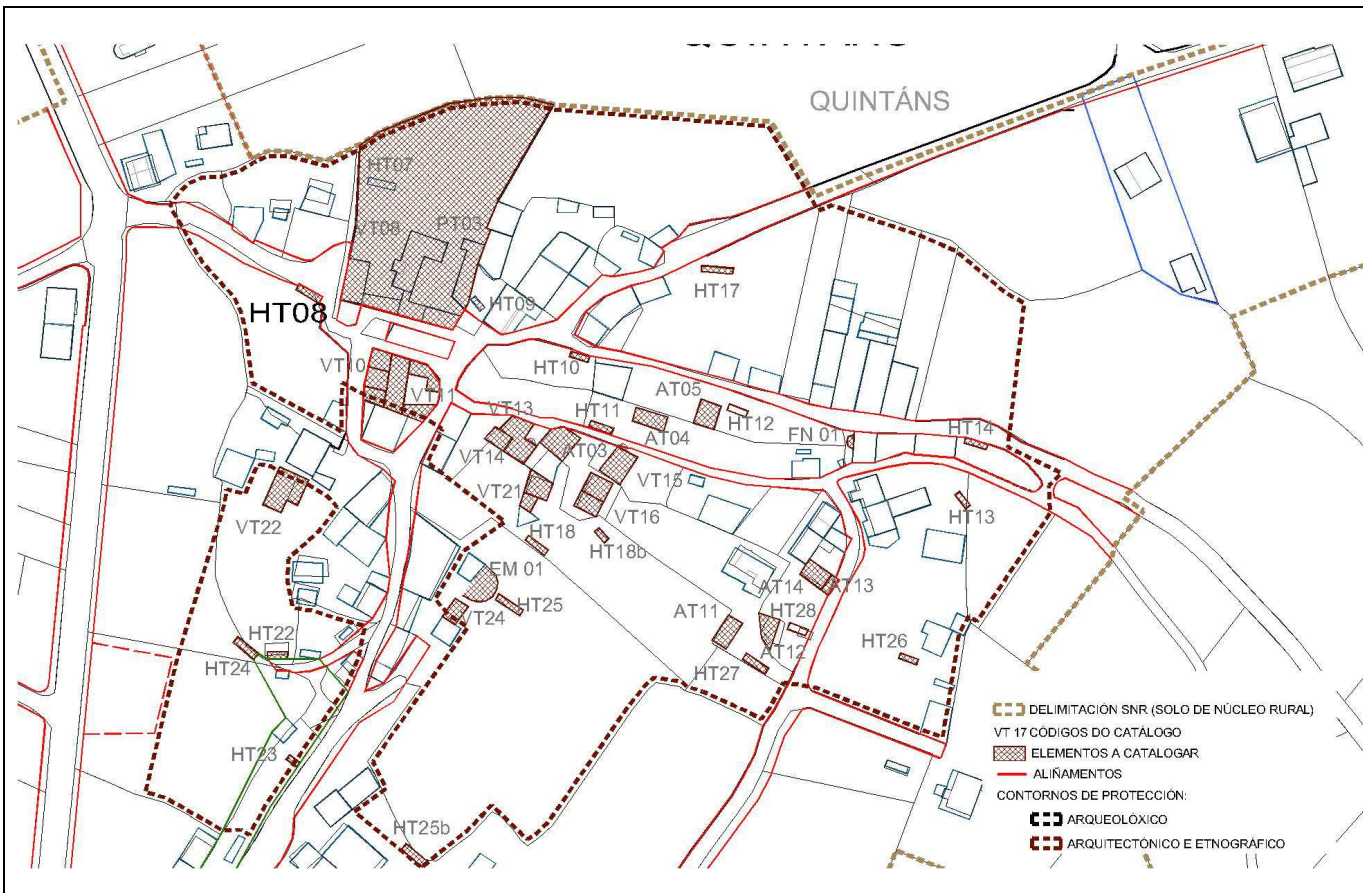
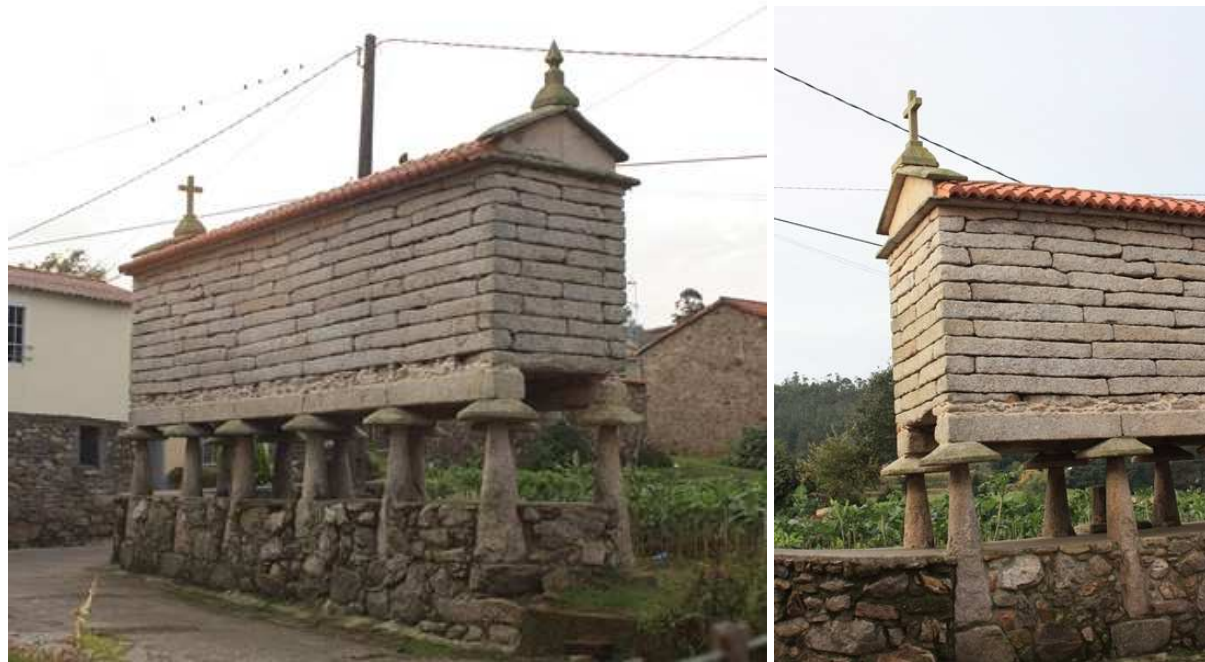
Ficha nº: Q-HT 08- TREOS

Denominación:	Hórreo tradicional		
Clase / Categoría	Ben catalogado / Monumento		
Localización:	Lg de Quintáns	Plano nº: 02.03	X:502819 Y:4771053
Data de construción:	Anterior ao 1956.		
Descrición tipolóxica :	Patrimonio etnolóxico Hórreo tipo Fisterra. Zócalo de cachotería sobre o que se apoian estes rematados por tornarratos circulares de pouco espesor. Trabes lonxitudinais sobre as que descansan varias filas de perpiaños. Cuberta a dúas augas de tella do país, con pinches de cantaría baixo sopenas.		
Características singulares:			
Estado de conservación:	Normal

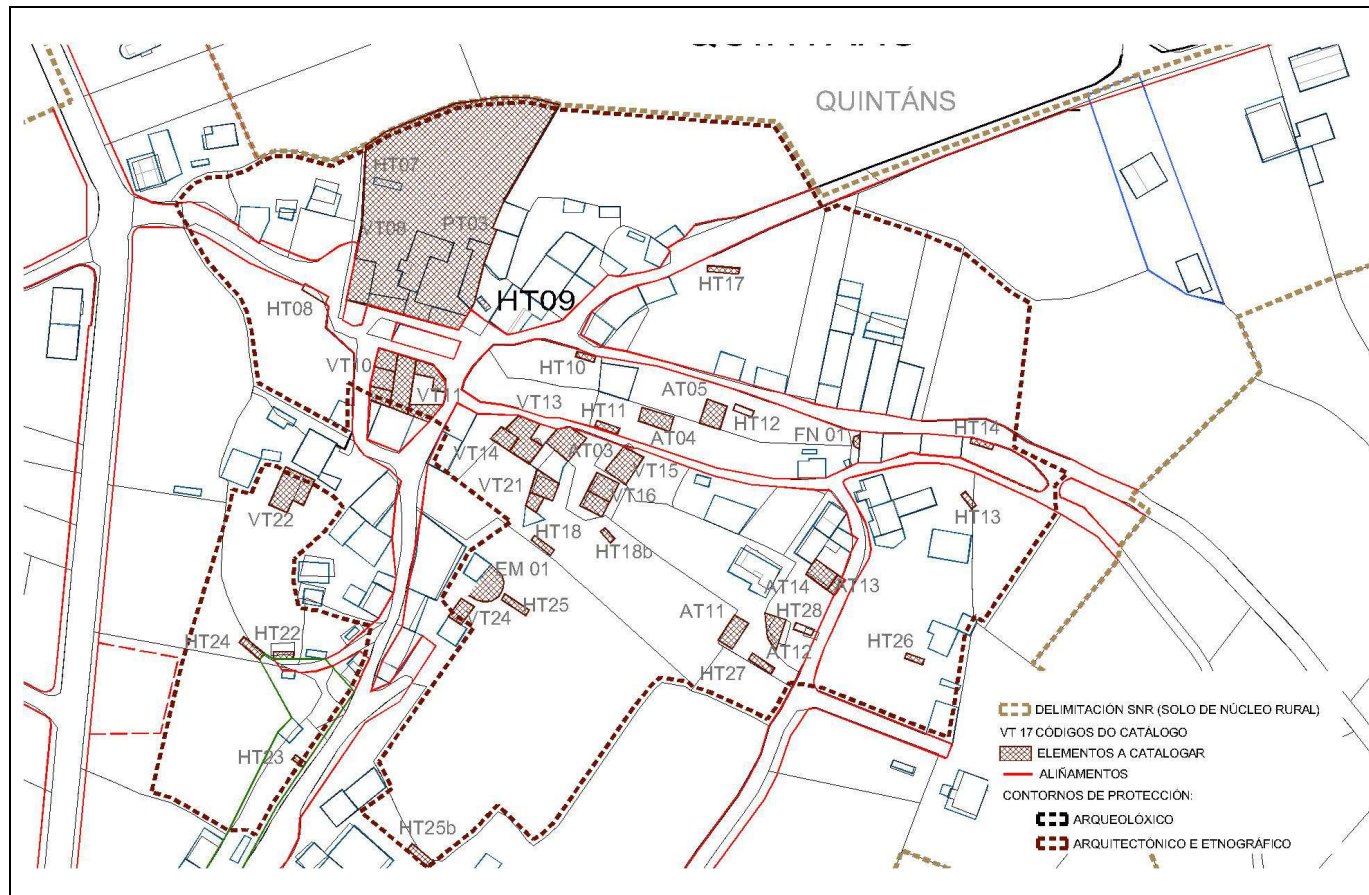
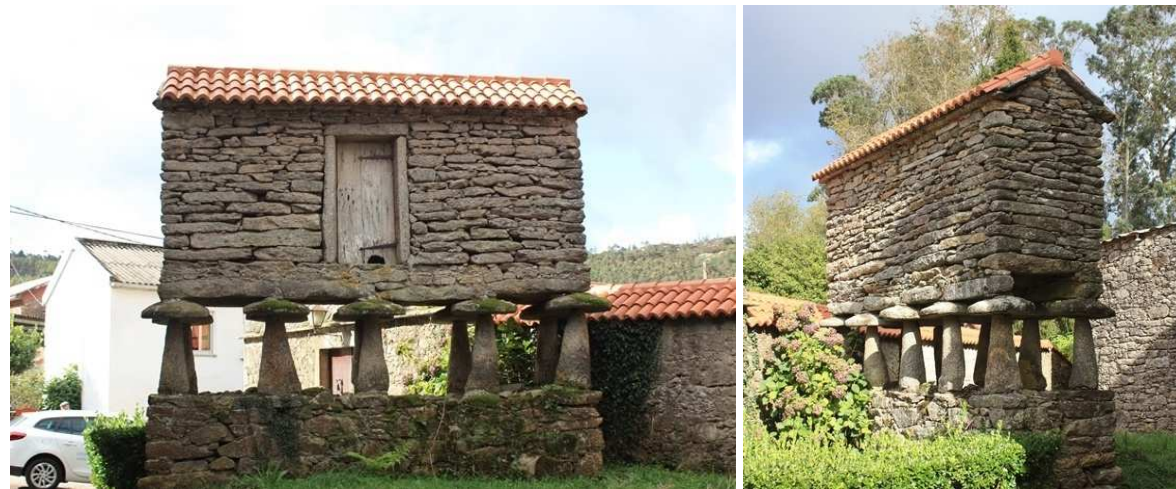
Ficha nº: Q-HT 09- TREOS

Denominación:	Hórreo tradicional		
Clase / Categoría	Ben de interese cultural/ Monumento		
Localización:	Lg de Quintáns	Plano nº: 02.03	X:502871 Y:4771049
Data de construción:	Anterior ao 1901.		
Descrición tipolóxica :	Patrimonio etnolóxico Hórreo tipo Fisterra. Zócalo de cachotería sobre o que se apoian estes rematados por tornarratos circulares de pouco espesor. Trabes lonxitudinais sobre as que descansan varias filas de pezas que tenden á regularidade, e pezas de cantaría na formación do oco de acceso á cámara. Cuberta a dúas augas de tella, con pinches baixo sopenas.		
Características singulares:			
Estado de conservación:	Normal

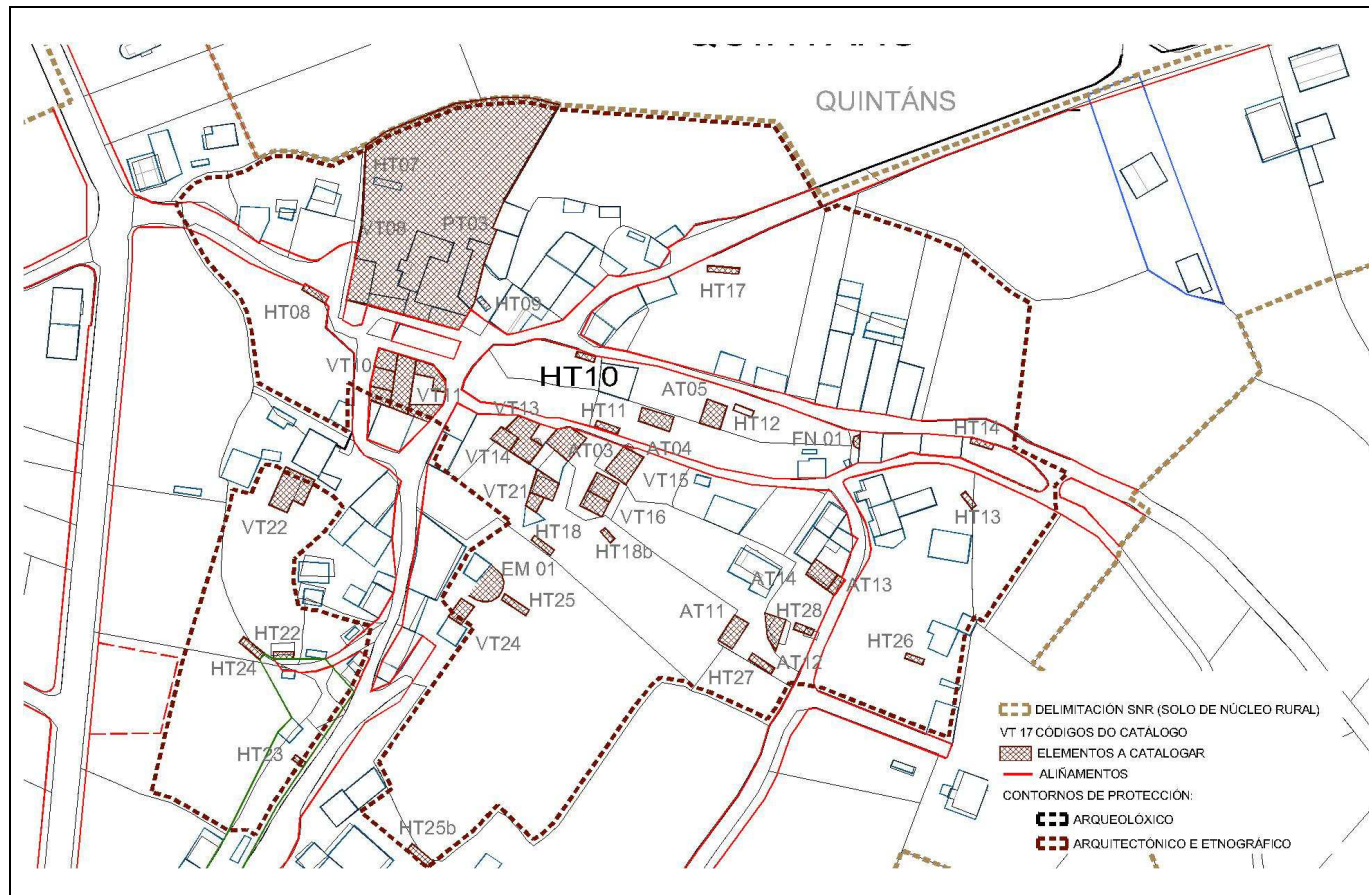
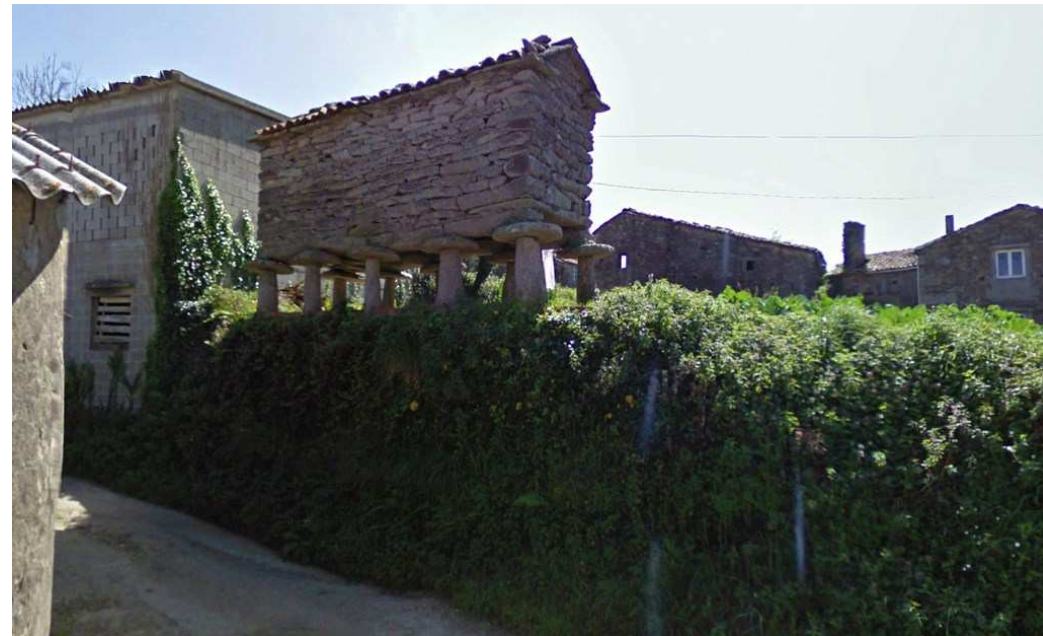
Ficha nº: Q-HT 10- TREOS

Denominación:	Hórreo tradicional formando conxunto con Q- HT 11, Q-HT 12 e Q-AT 04-05		
Clase / Categoría	Ben de interese cultural / Monumento		
Localización:	Lg de Quintáns	Plano nº: 02.03	X:502902 Y:4771033
Data de construción:	Anterior ao 1901.		
Descrición tipolóxica :	Patrimonio etnolóxico. Hórreo tipo Fisterra. Zócalo de cachotería, formando parte do muro de contención, sobre o que se apoian esteos rematados por tornarratos circulares de pouco espesor. Trabes lonxitudinais sobre as que descansan varias filas de pezas que tenden á regularidade. Cuberta a dúas augas de tella do país, con pinches baixo sopenas.		
Características singulares:			
Estado de conservación:	Normal

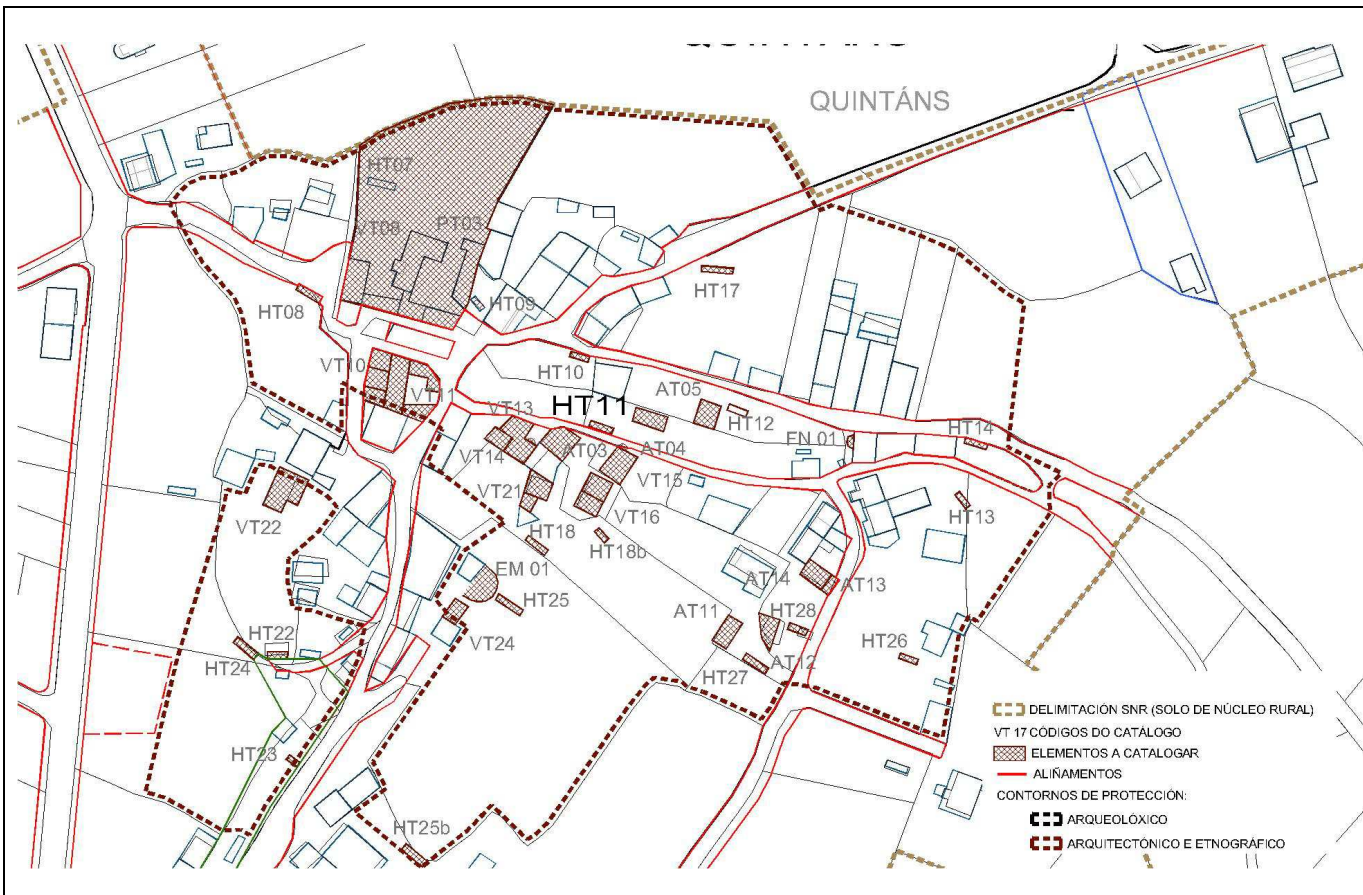
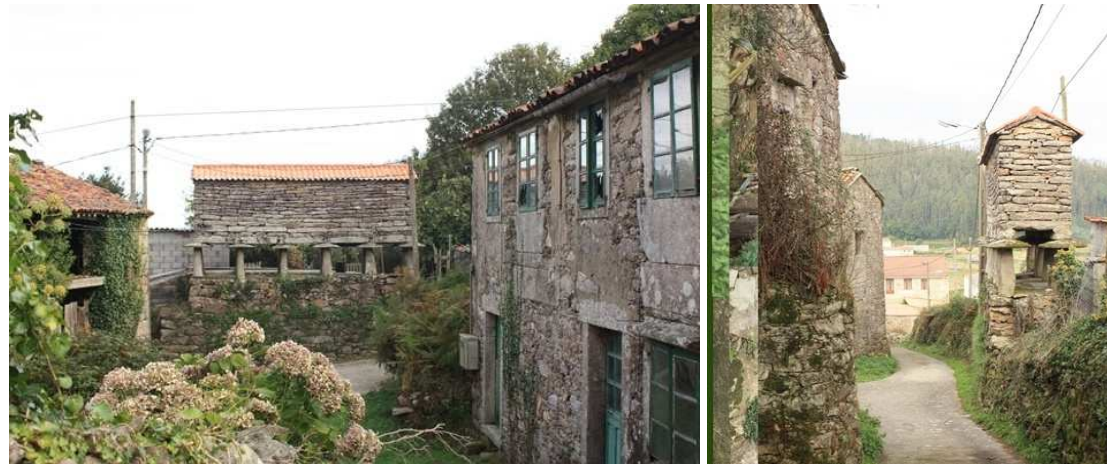
Ficha nº: Q-HT 11- TREOS

Denominación:	Hórreo tradicional formando conxunto con Q-HT 10, Q-HT 12 e Q-AT 04-05		
Clase / Categoría	Ben de interese cultural / Monumento		
Localización:	Lg de Quintáns	Plano nº: 02.03	X:502909 Y:4771011
Data de construción:	Anterior ao 1956.		
Descrición tipolóxica :	Patrimonio etnolóxico Hórreo tipo Fisterra. Zócalo de cachotería, integrado no muro que delimita o viario alcanzando sobre este unha importante altura, sobre o que se apoian esteos rematados por tornarratos circulares de pouco espesor. Trabes lonxitudinais sobre as que descansan varias filas de pezas que tenden á regularidade. Cuberta a dúas augas de tella do país, con pinches baixo sopenas.		
Características singulares:			
Estado de conservación:	Normal .

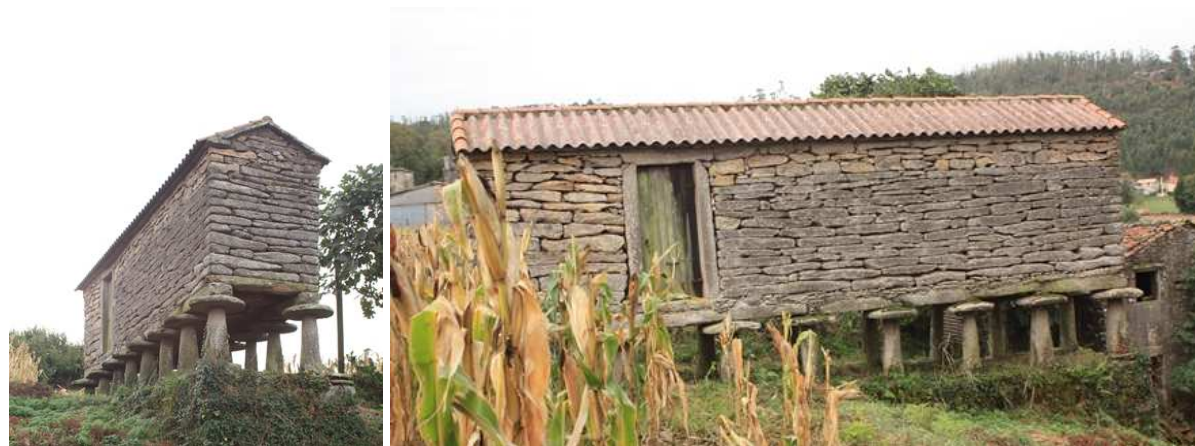
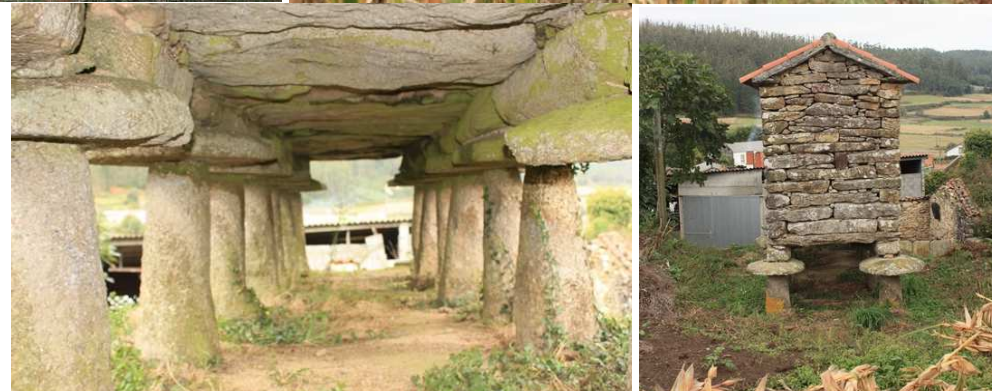
Ficha nº: Q-HT 25b - TREOS

Denominación:	Hórreo tradicional		
Clase / Categoría	Ben catalogado/ Monumento		
Localización:	Lg de Treos	Plano nº: 02.03	X:502852 Y:4770881
Data de construción:	Anterior ao 1956.		
Descrición tipolóxica :	Patrimonio etnolóxico Hórreo tipo Fisterra. Zócalo de cachotería sobre o que se apoian 110esteos esveltos rematados por tornarratos circulares convexos de pouco espesor. Trabes lonxitudinais sobre as que descansan varias filas de perpiaños. Cuberta a dúas augas de tella plana, con pinches de cantaría baixo sopenas.		
Características singulares:			
Estado de conservación:	Normal

As obras permitidas segundo o nivel de protección cumprirán o regulado no art. 42 da LG 5/2016 e seguirán os criterios de intervención do art. 44 e demais que resulten de aplicación da LG 5/2016. Recoméndase a recuperación da cubrición orixinal.

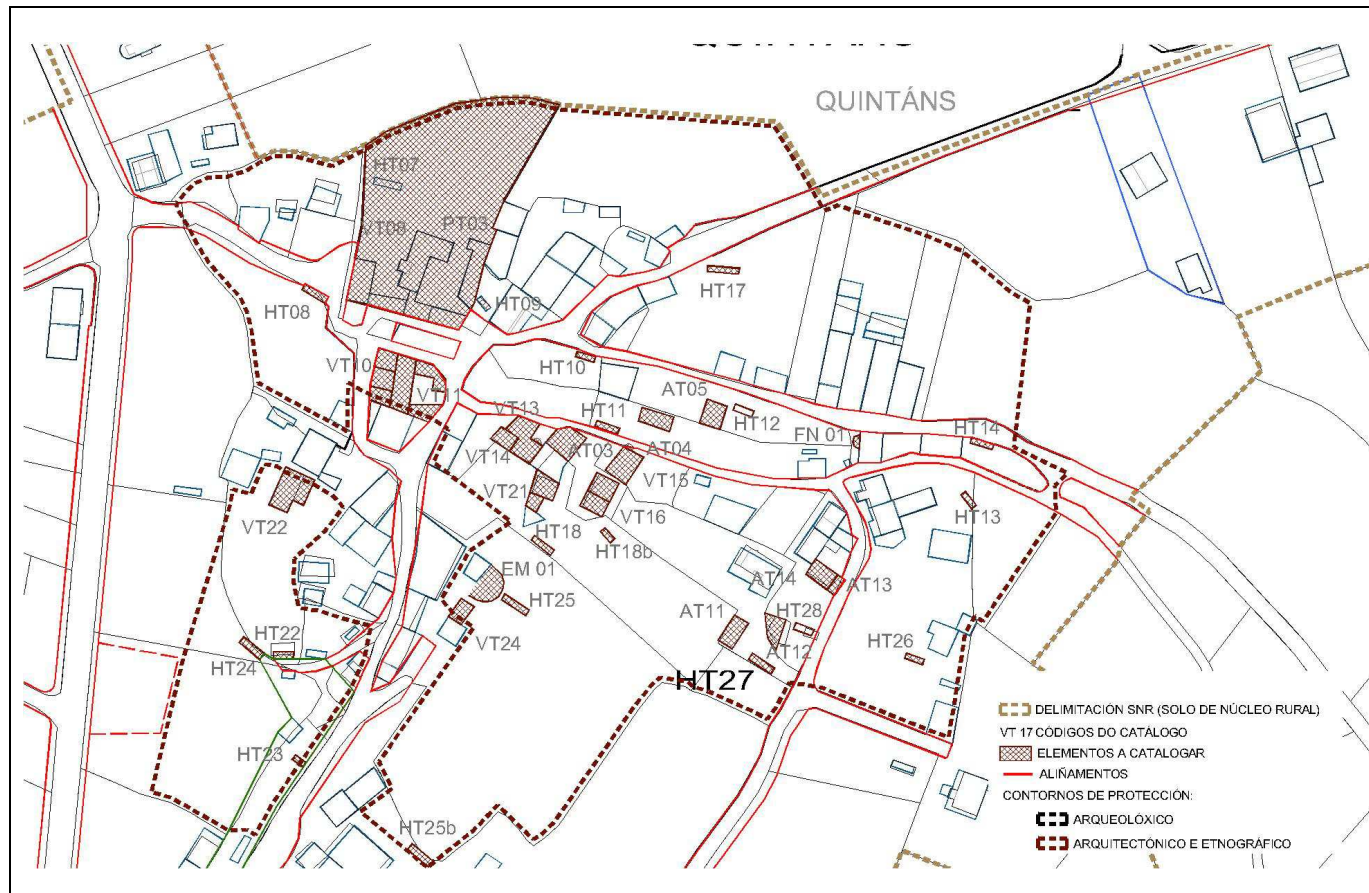
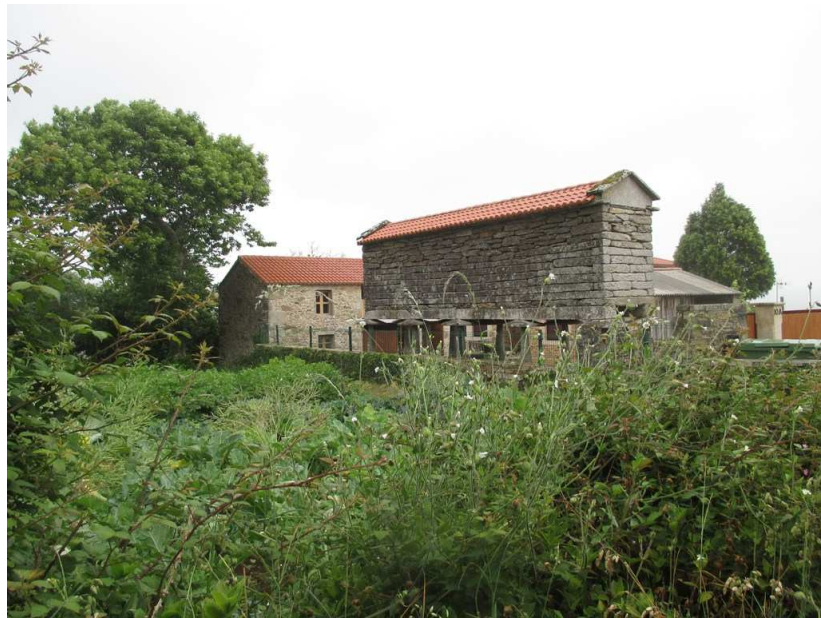
Ficha nº: Q-HT 28- TREOS

Denominación:	Hórreo tradicional formando conxunto con Q-HT 27, Q-AT 11 e Q- AT 12		
Clase / Categoría	Ben catalogado /Monumento		
Localización:	Lg de Quintáns	Plano nº: 02.03	X:502970 Y:4770950
Data de construción:	Anterior ao 1956.		
Descrición tipolóxica :	Patrimonio etnolóxico Hórreo tipo Fisterra. Zócalo de cachotería sobre o que se apoian oito esteos esveltos rematados por tornarratos circulares convexos de pouco espesor. Trabes lonxitudinais de cantaría sobre as que descansan varias filas de perpiaños. Cuberta a dúas augas con pinches baixo sopenas.		
Características singulares:			
Estado de conservación:	Normal. Porta e cuberta desconformes

As obras permitidas segundo o nivel de protección cumprirán o regulado no art. 42 da LG 5/2016 e seguirán os criterios de intervención do art. 44 e demais que resulten de aplicación da LG 5/2016. Recoméndase o cambio das pranchas de fibrocemento da cuberta por tella ou ou proceder ao seu revestimento por estes materiais tradicionais na zona. Así mesmo, recoméndase o cambio da porta metálica de acceso por outra de material máis acorde cos tradicionais da zona.

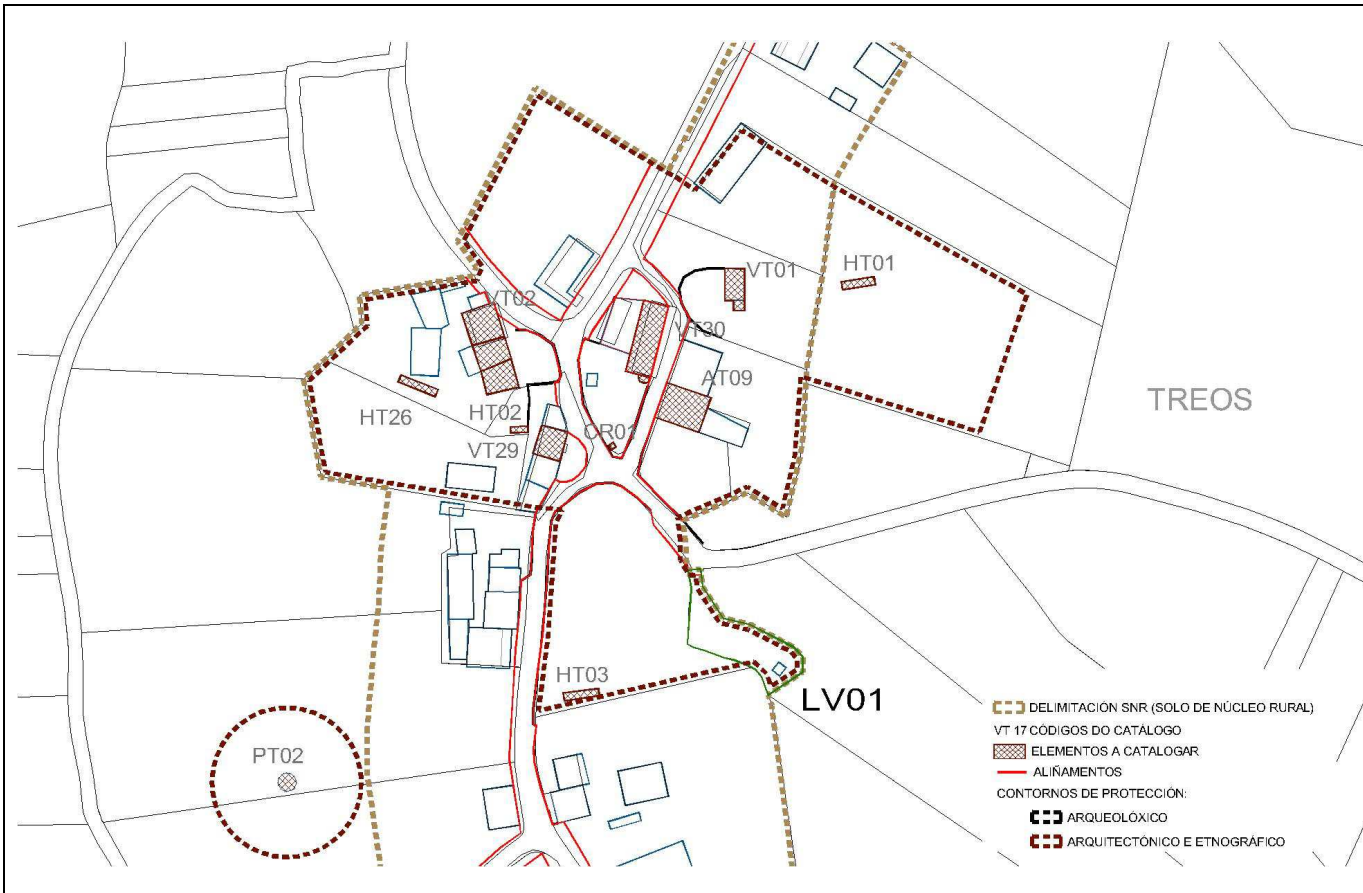
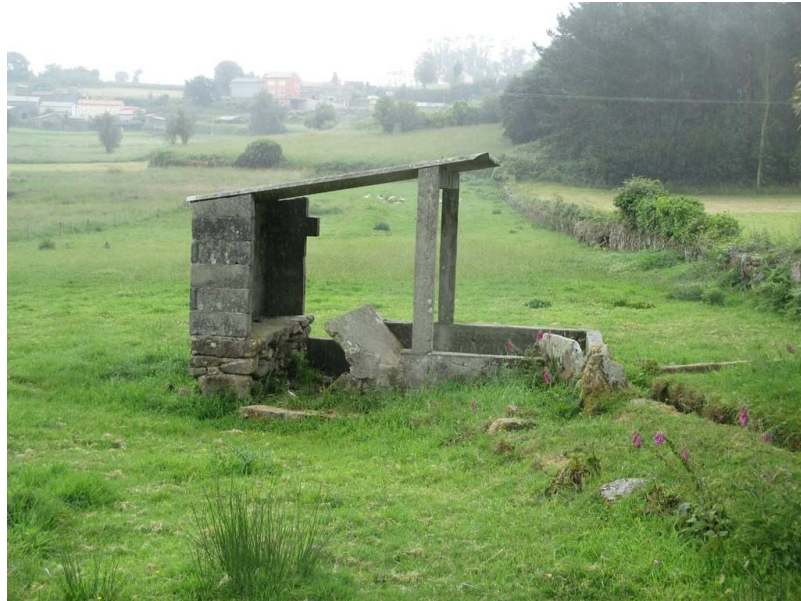
Ficha nº: Q-LV 01 - TREOS

Denominación:	Lavadoiro tradicional		
Clase / Categoría	Ben catalogado Monumento		
Localización:	Lg de Treos	Plano nº: 02.03	X:502503 Y:4771057
Data de construción:	Anterior ao 1956.		
Descrición tipolóxica :	Patrimonio etnolóxico Lavadoiro público ao que se accede por un camiño de terra. Ten planta rectangular, formado por unha gran pía, actualmente reformada, con pedra inclinada, de cantaría, que serve para lavar. Está pechado nun dos laterais por un muro de cantaría cubrindo só a parte utilizada do do lavado. A cuberta é recente		
Características singulares:			
Estado de conservación:	Regular. Cuberta disconforme

As obras permitidas segundo o nivel de protección cumprirán o regulado no art. 42 da LG 5/2016, así como no art 41 da LG 1/2019, seguindo os criterios de intervención dos art. 44 e dos demais que resulten de aplicación da LG 5/2016. Recoméndase a mellora do tratamento que ten a cuberta e a pía usando materiais e acabados máis acordes cos tradicionais da zona.
